Rapport d'enquête technique

PERTE TOTALE

DU NAVIRE VRAQUIER

ADAMANDAS

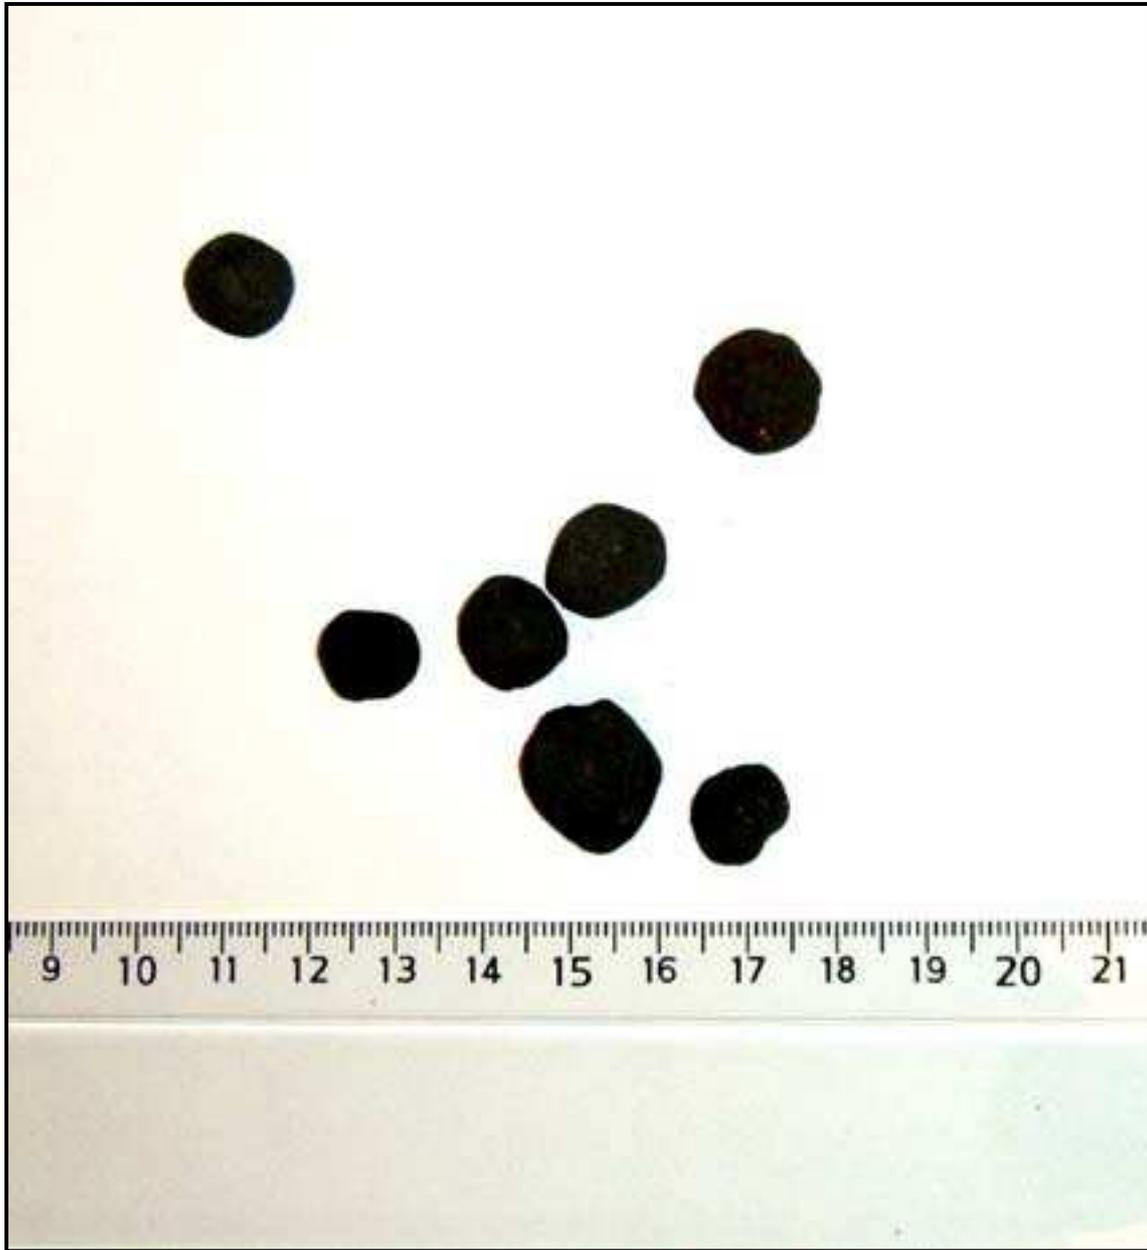
Direct Reduced Iron (boulettes de fer obtenu par réduction directe)
