Rapport d'enquête technique

NAUFRAGE

DU FILEYEUR

**SURVENU LE 11 MARS 2004
AU NORD DU CAP FREHEL**

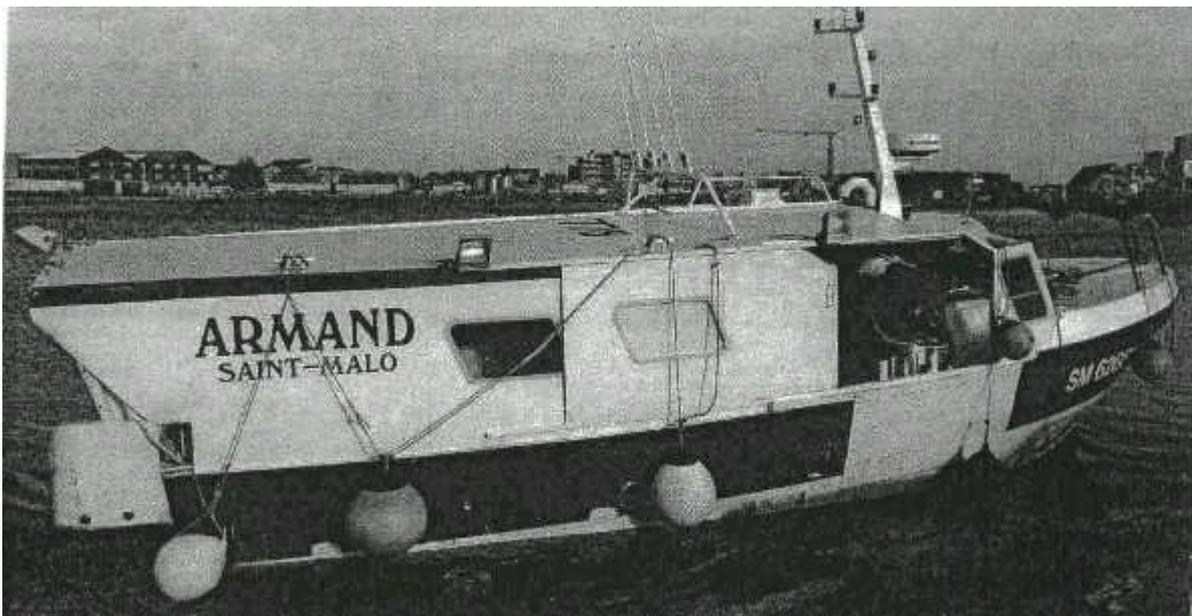
ARMAND en ASSIETTE POSITIVE EXCESSIVE

(Ces photos ne représentent pas la configuration du navire le jour de l'accident)

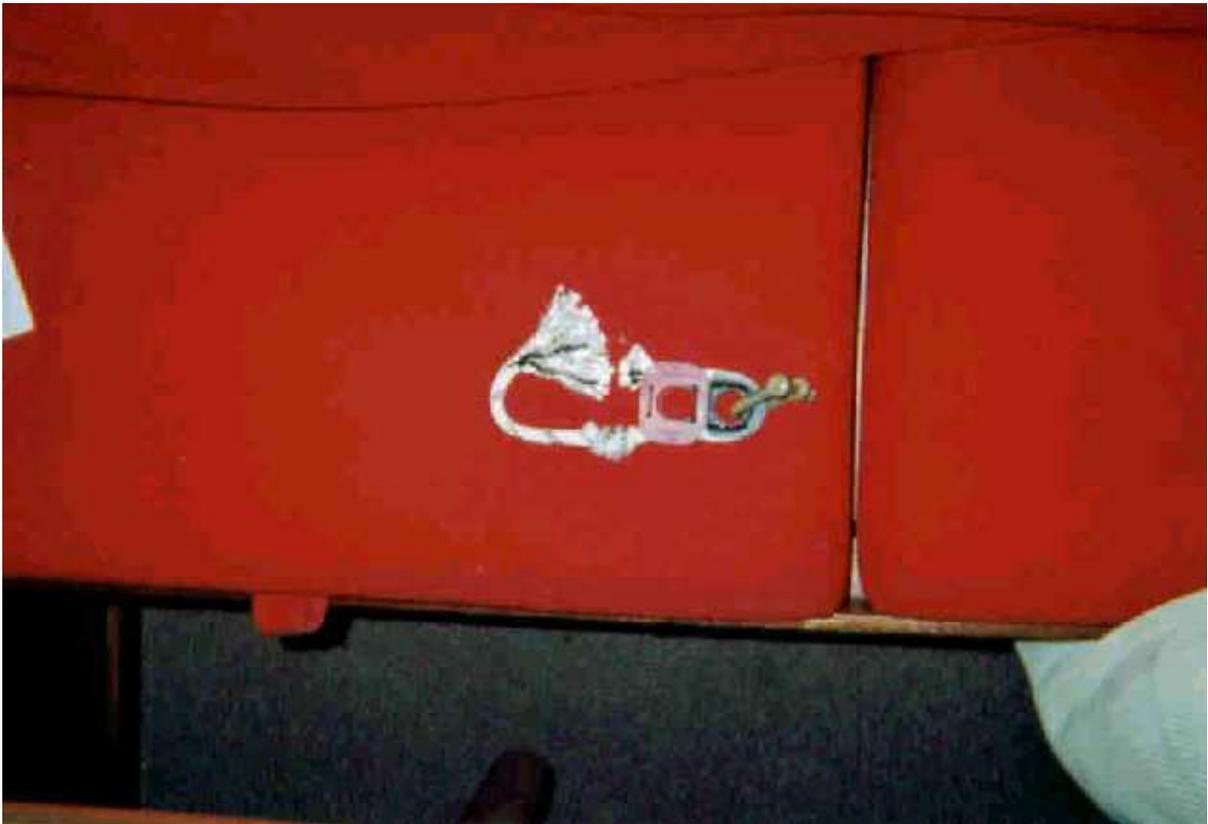
Au cours des investigations de l'épave de l'ARMAND par les plongeurs démineurs de la Marine nationale, le radeau n'était pas sur son ber. Le système de largage du radeau a été récupéré dans les conditions indiquées sur la photo jointe en annexe D.

Le système récupéré correspond à un équipement du radeau de classe V qui était en usage avant celui proposé actuellement sur le marché. On peut constater que la boucle en filin de polypropylène qui maintient la sangle de saisissage du radeau sur son ber, est tranchée de façon nette et précise. Ceci a été fait par la lame du largueur hydrostatique, déclenchée sous l'effet de la pression hydrostatique à une profondeur de 4 mètres maximum.

Or le maillon cassant a été retrouvé intact, prouvant que la drisse de percussion du radeau n'était pas capelée dessus quand le navire a coulé.

LARGUEUR TRANCHE

accessibles en cas de besoin. Si, pour des raisons structurelles propres au navire, il ne peut être trouvé un endroit facile d'accès et compatible avec l'exploitation, et qu'il faille le mettre sur le toit de la timonerie, son accès devrait être facilité sur tous les navires actuellement en service par la mise en place de main courante, de marchepied ou de toute aide permettant une mise en œuvre rapide et sûre.

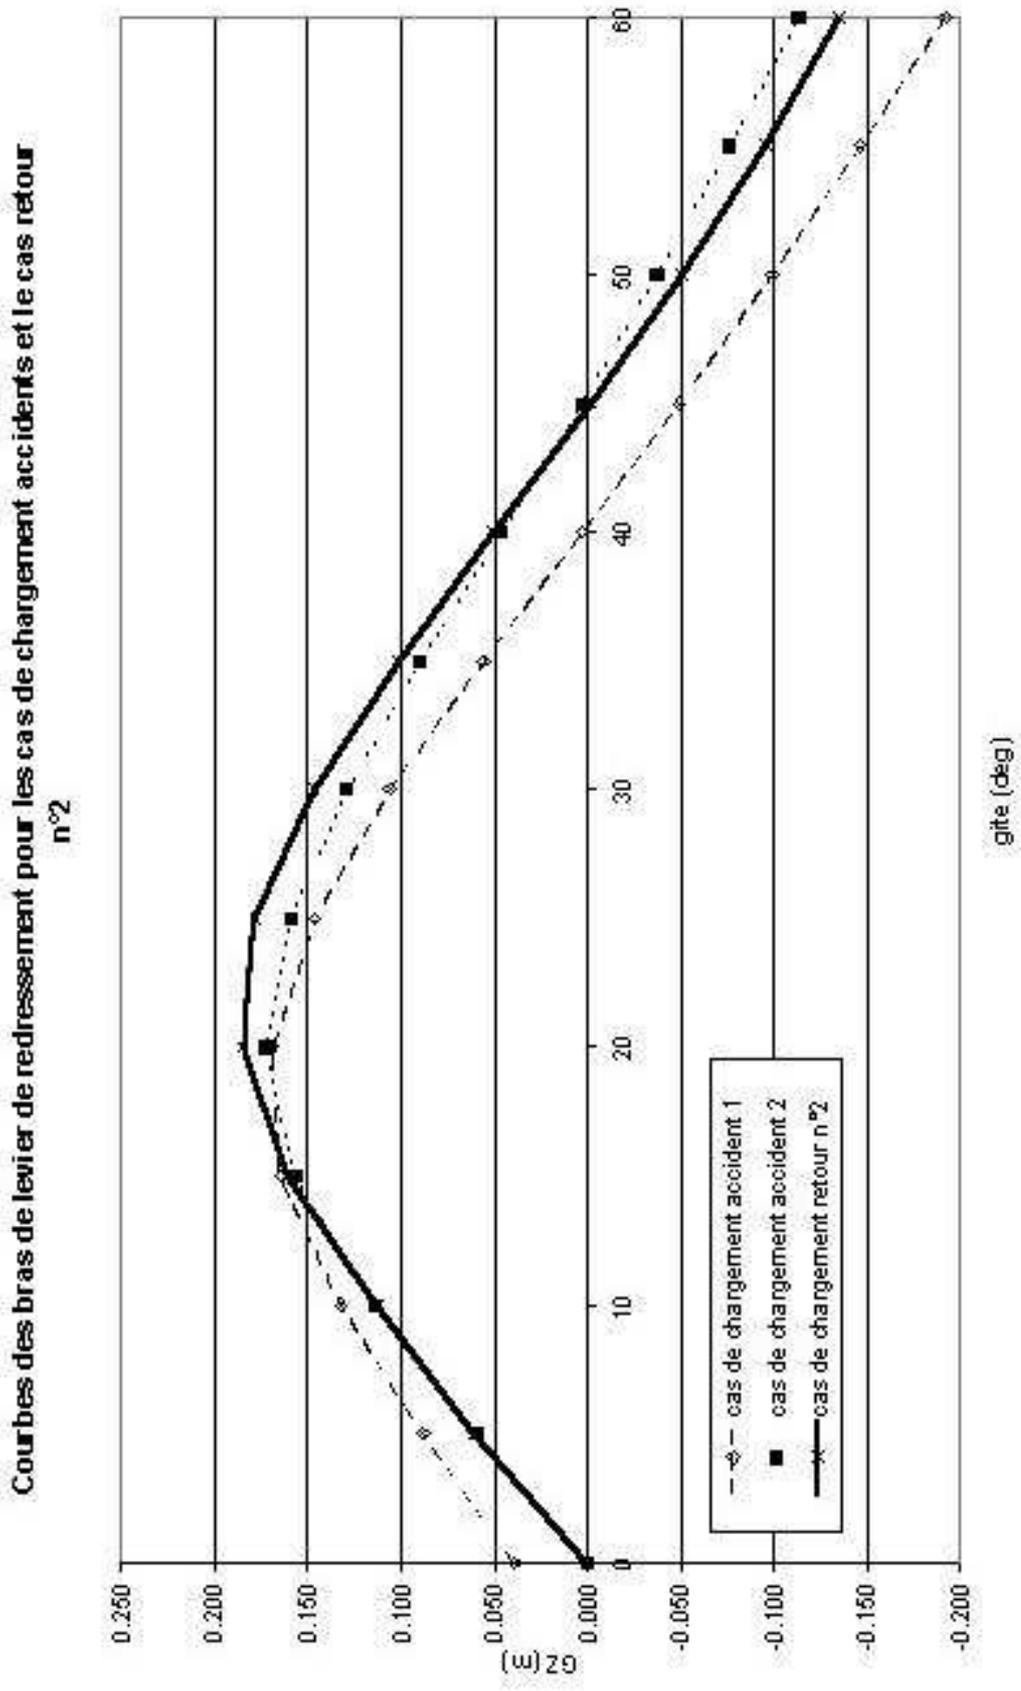
- Les calculs réalisés pour des cas de chargement se rapprochant au maximum des conditions de chargement réelles lors du naufrage montrent que les critères de stabilité sous l'action du vent et de la houle recommandés par les affaires maritimes et tels qu'appliqués aux navires de plus de 12 mètres ne sont pas respectés. On notera également que ces critères tels qu'appliqués aux navires de plus de 12 mètres ne sont pas respectés pour le cas de chargement n°2 (retour au port, étude après modification de la structure).

Figure C1 : Courbes des bras de levier de redressement pour les cas de chargement Accident 1 et 2

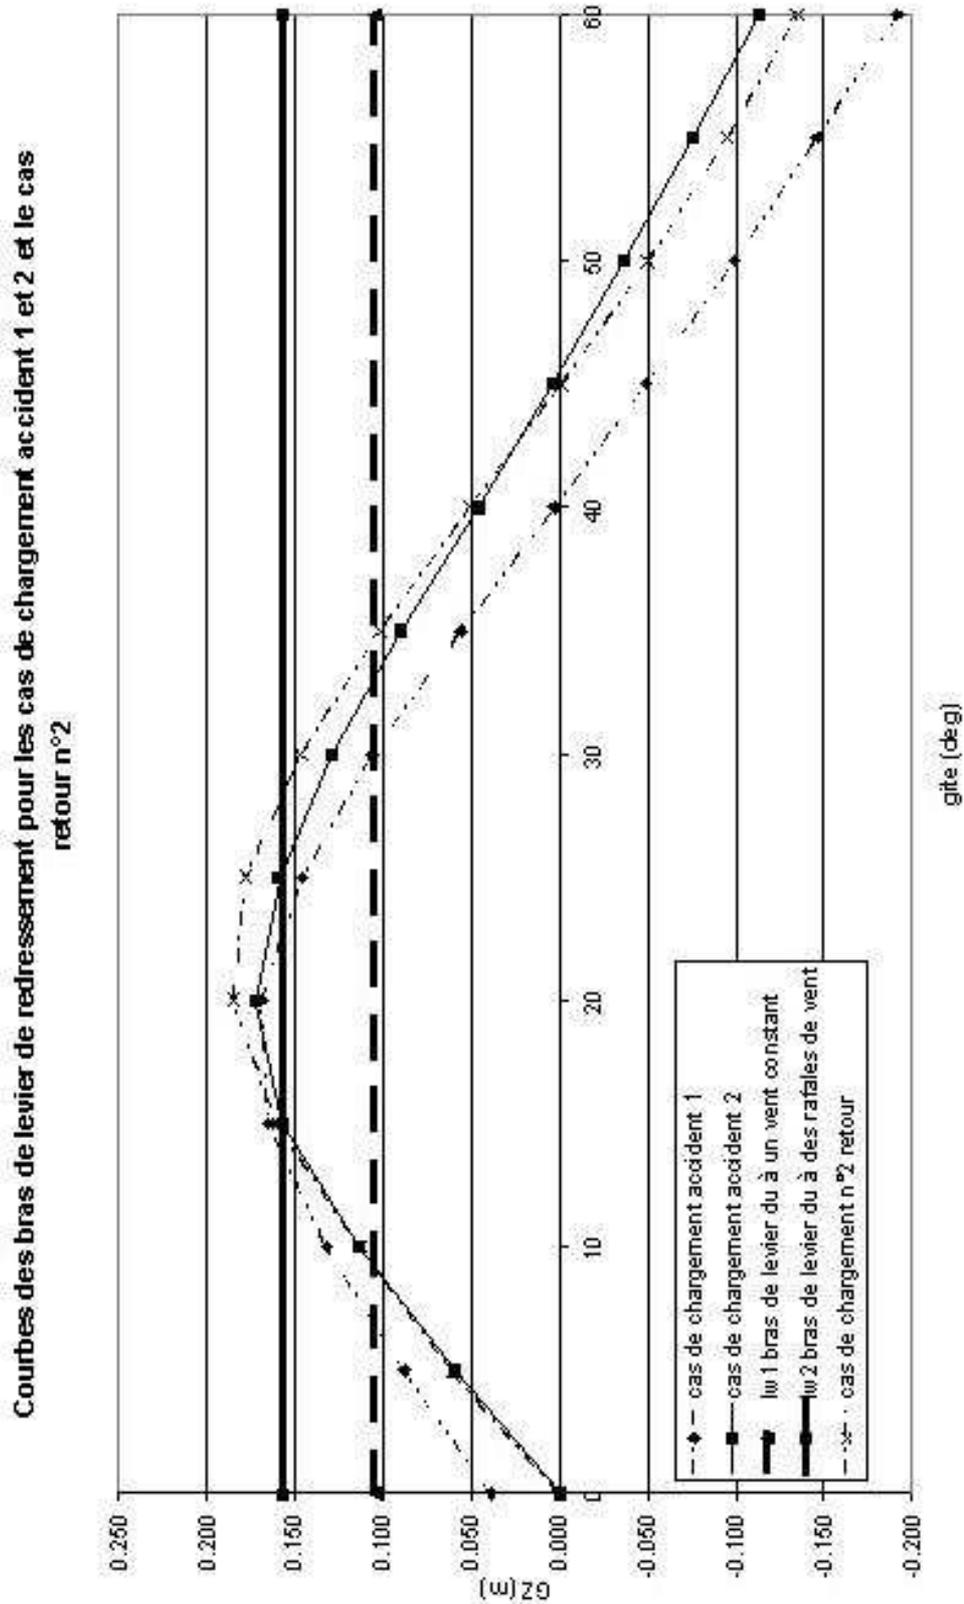
Figure C2 : Courbe des bras de levier de redressement pour les cas de chargement Accident avec effets du vent et de la houle

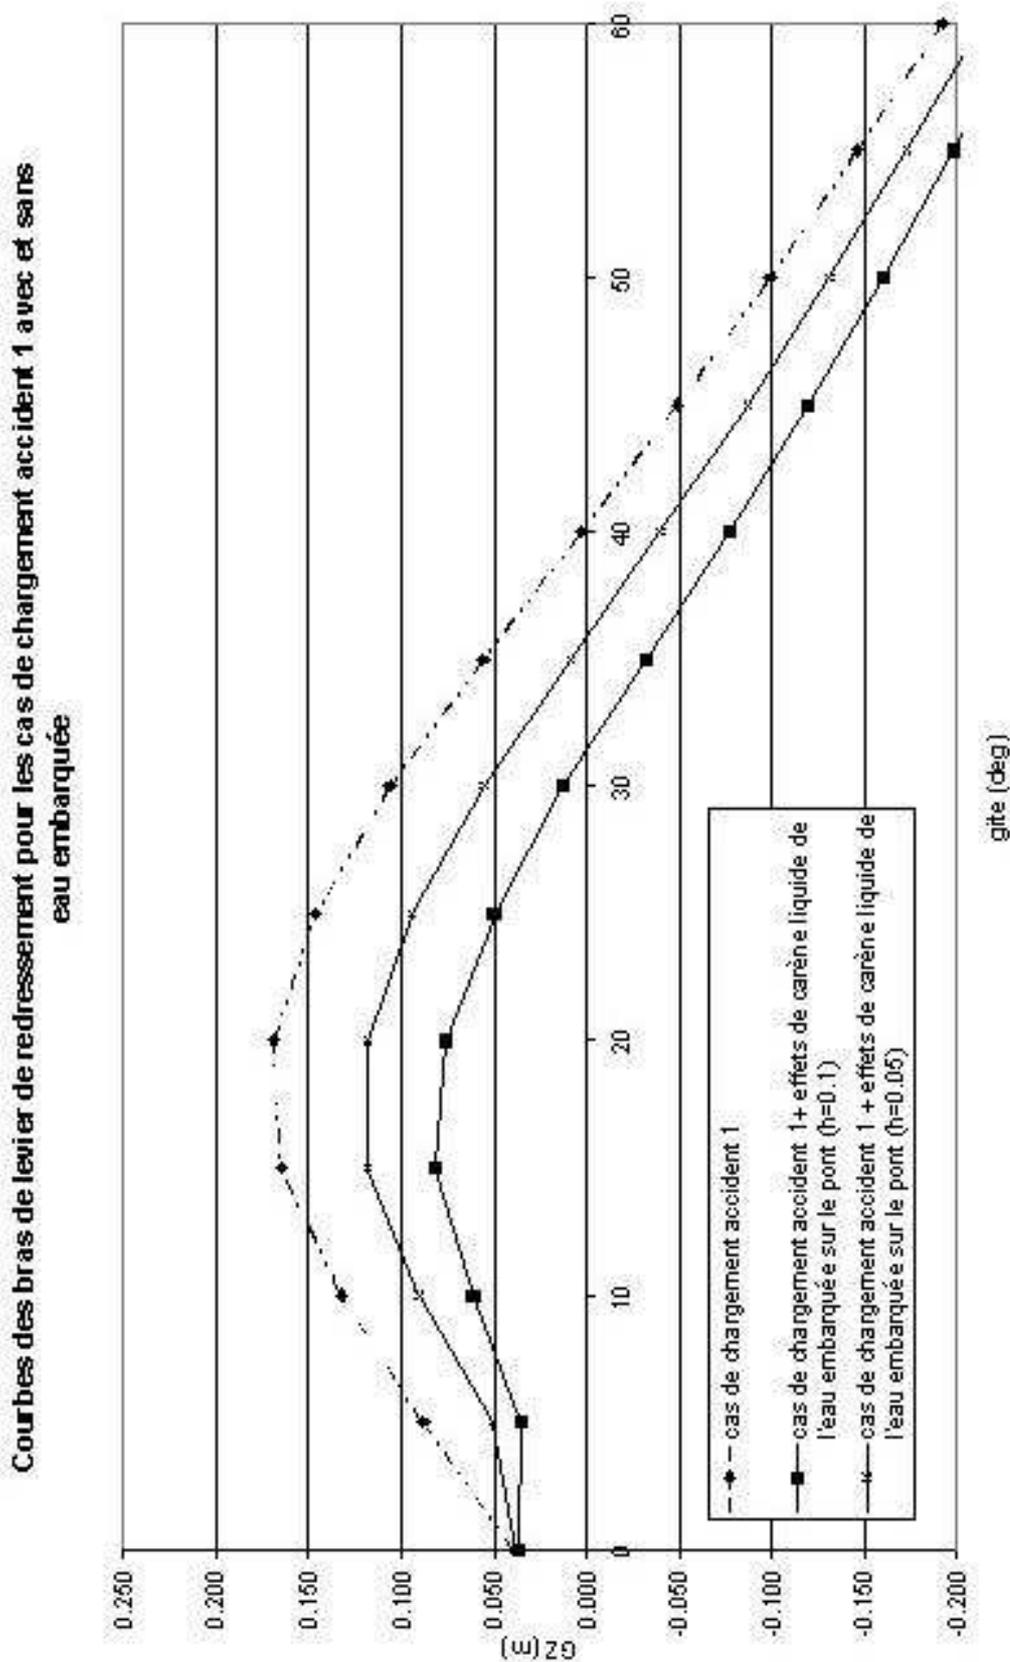
- L'ajout d'une certaine masse d'eau embarquée (5cm à 10cm d'eau) sur le pont du navire réduit de façon considérable la réserve de stabilité du navire.
- A la vue de ces résultats, on peut considérer que l'embarquement d'eau dans la cale moteur introduirait également une perte de stabilité importante et ne ferait qu'aggraver les résultats obtenus précédemment.
- Ces résultats sont issus de calculs statiques et montrent une stabilité faible du navire pour son cas de chargement n°2 (retour pêche) et pour les chargements se rapprochant des conditions réelles lors du naufrage et également avec de l'eau embarquée ».

Figure C3 : Courbe des bras de levier de redressement pour les cas de chargement Accident 1 avec et sans eau embarquée

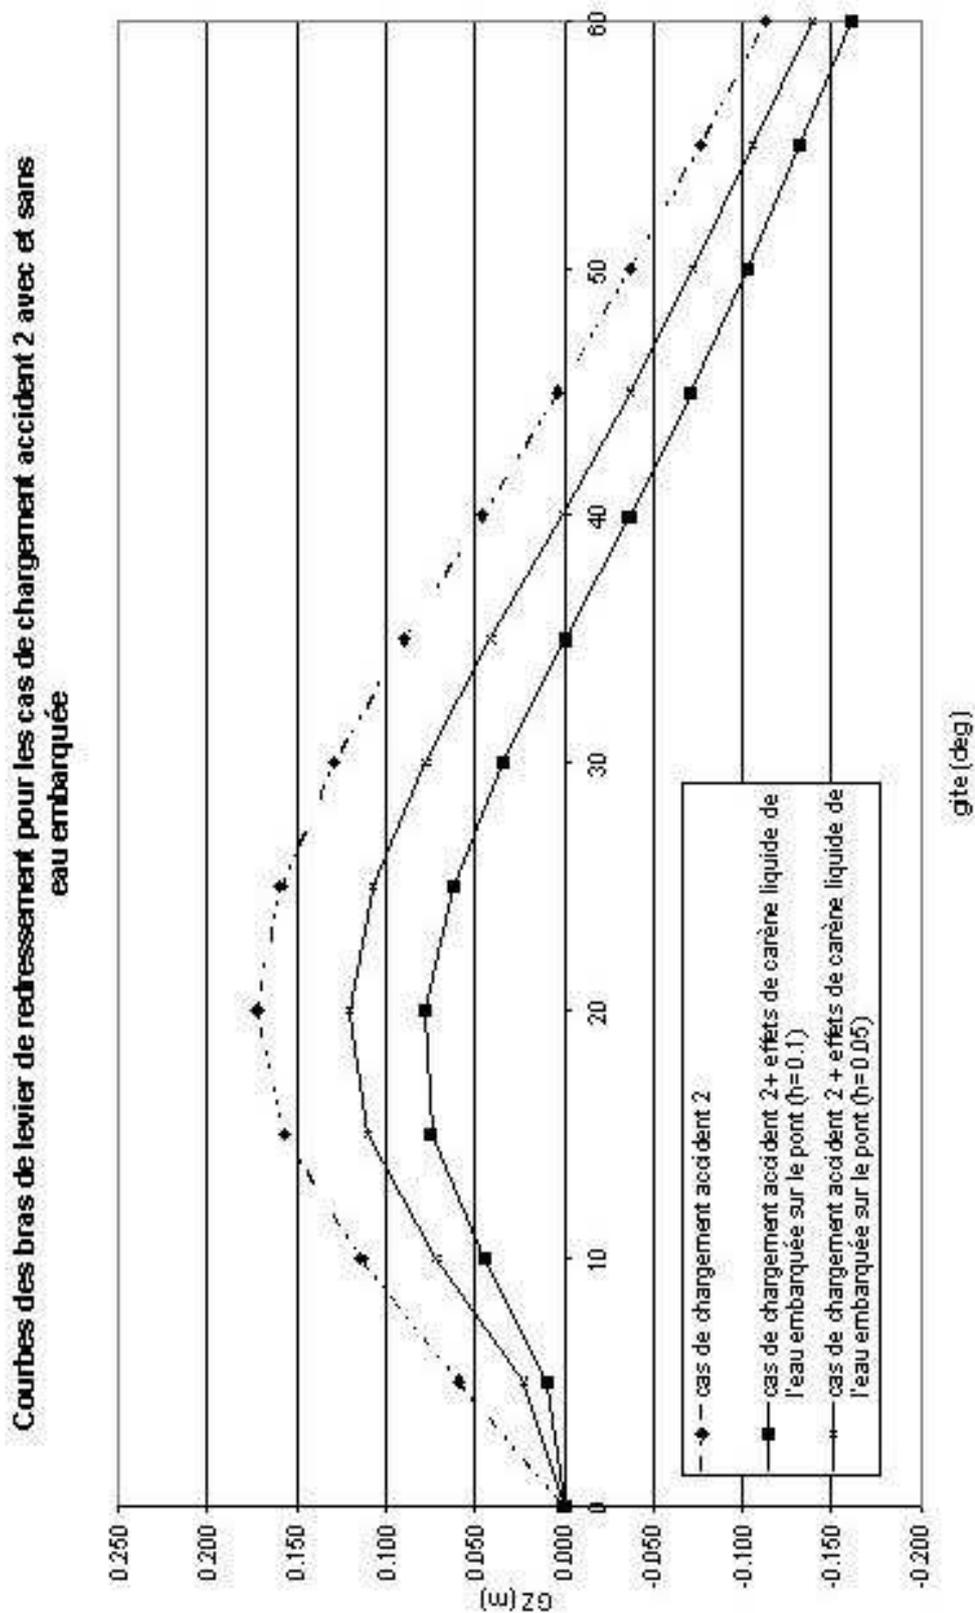
Figure C4 : Courbe des bras de levier de redressement pour les cas de chargement Accident 2 avec et sans eau embarquée

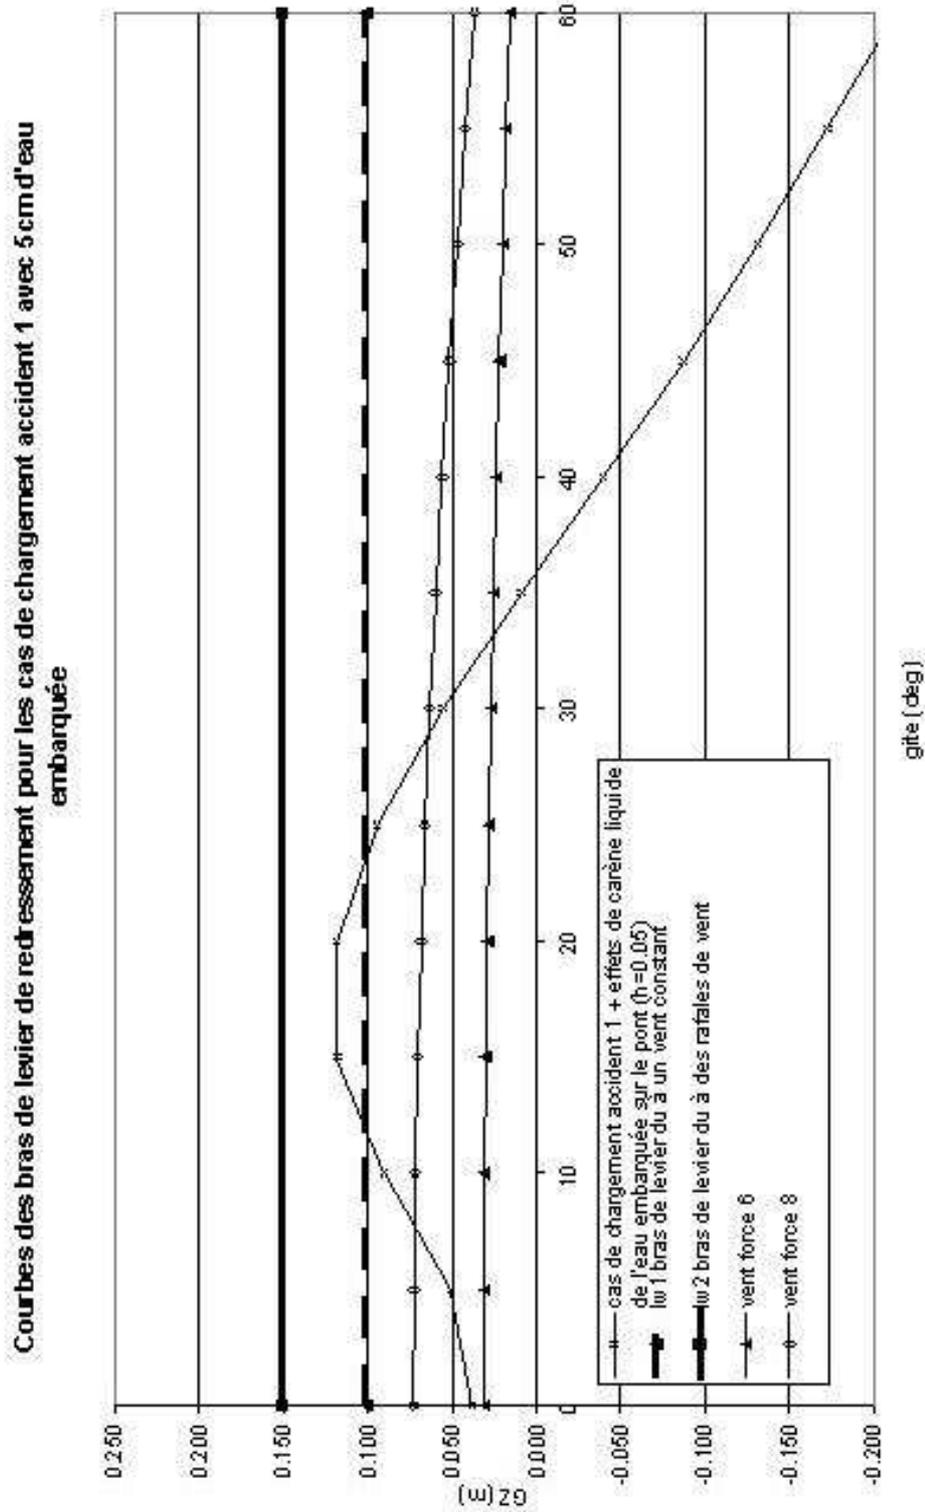
Figure C5 : Courbe des bras de levier de redressement accident 1 avec eau embarquée sur le pont h=0.05m avec les effets du vent et de la houle

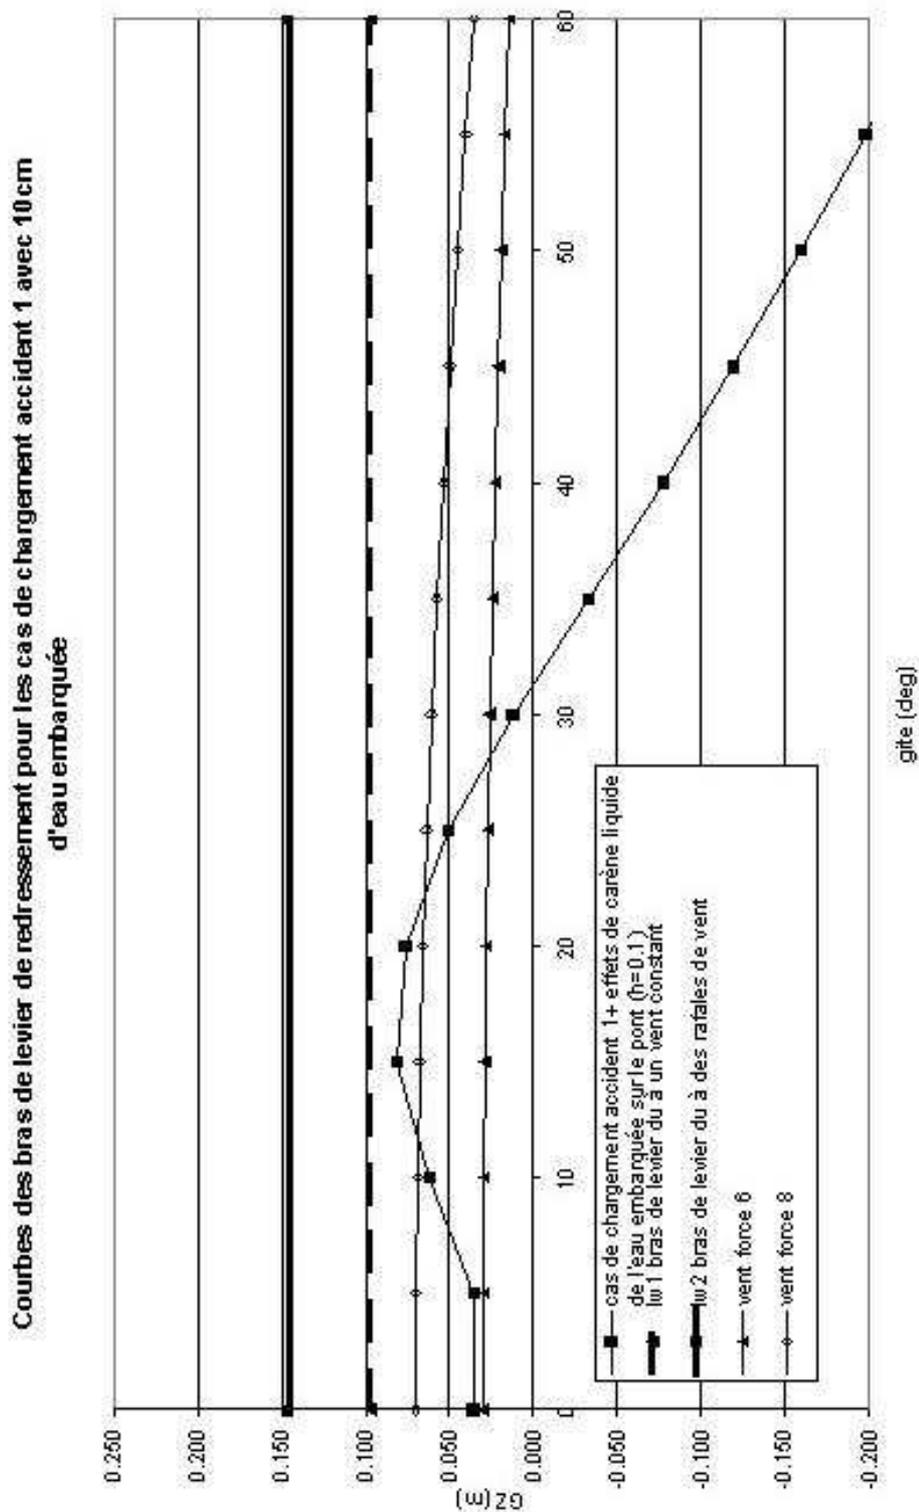
Figure n°C6 : Courbe des bras de levier de redressement accident 1 avec eau embarquée sur le pont h=0.1m avec les effets du vent et de la houle

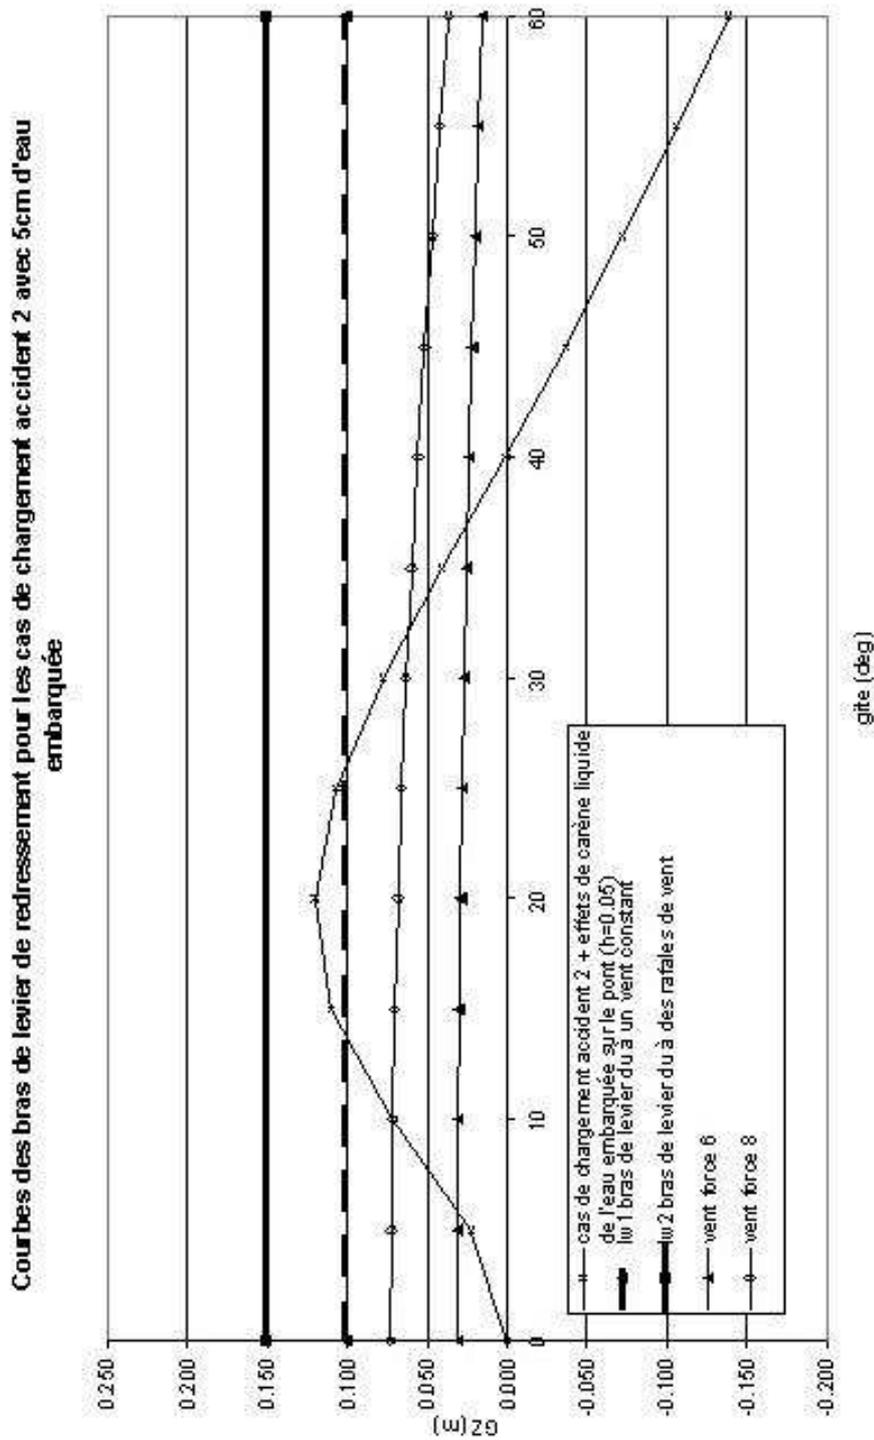
Figure n°C7 : Courbe des bras de levier de redressement accident 2 avec eau embarquée sur le pont h=0.05m avec les effets du vent et de la houle

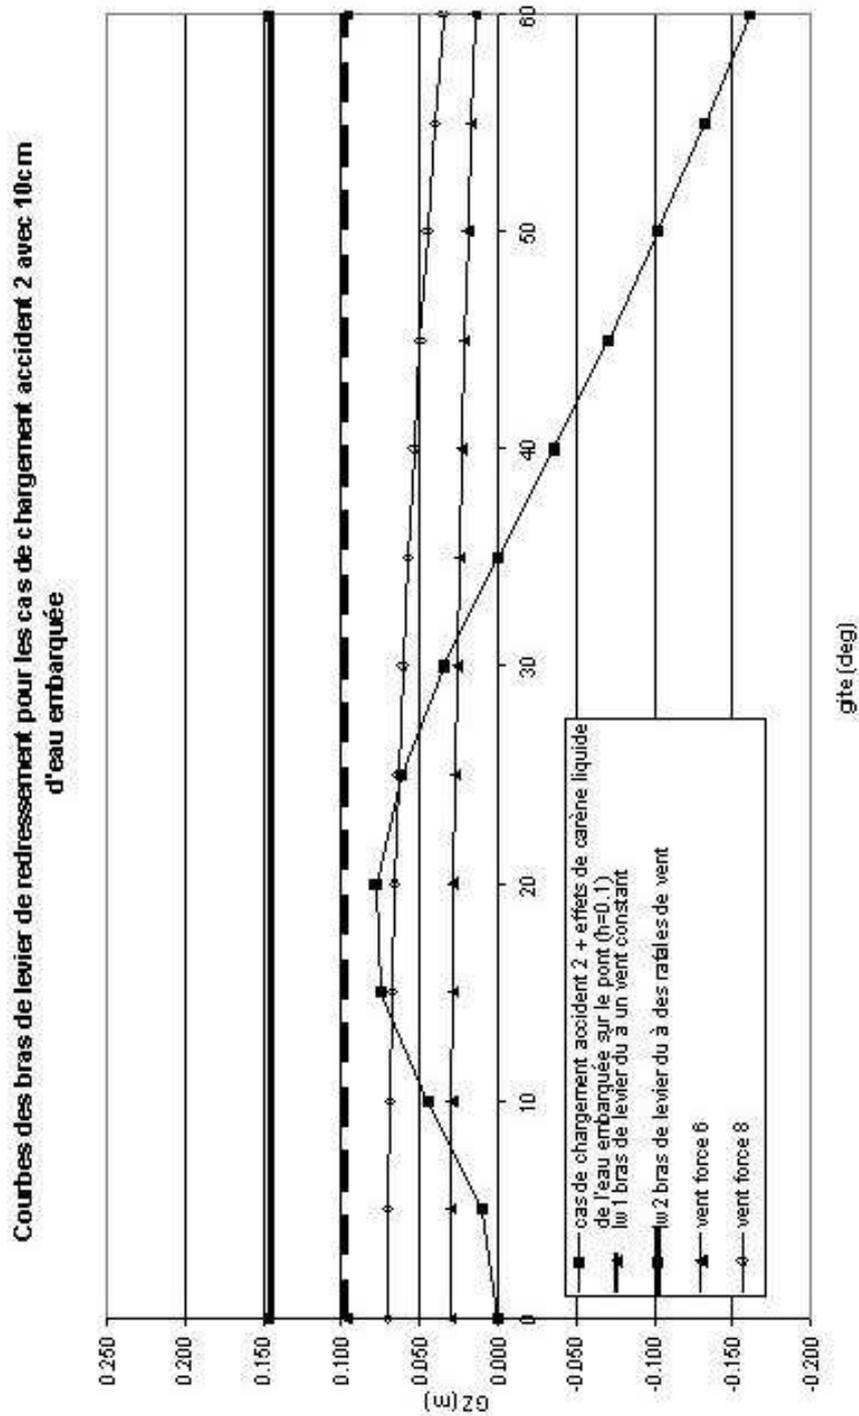
- Ces résultats sont issus de calculs statiques et montrent une stabilité faible du navire pour son cas de chargement n°2 (retour pêche) et pour les chargements se rapprochant des conditions réelles lors du naufrage et également avec de l'eau embarquée.

Figure n°C8 : Courbe des bras de levier de redressement accident 2 avec eau embarquée sur le pont $h=0.1$ m avec les effets du vent et de la houle
