# Rapport d'enquête sur le naufrage de l'*ERIKA* survenu au large de la Bretagne le 12 décembre 1999

Le présent rapport a été établi, d'une part dans les formes prévues par les dispositions du décret du 20/01/81 relatif aux commissions d'enquête technique et administrative après accidents et incidents de mer et de son arrêté d'application du 16/12/97 portant création du Bureau-enquêtes-accidents / mer (*BEAmer*) et d'une **Commission permanente d'enquête sur les événements de mer (CPEM)**, et d'autre part en application des termes des **Résolutions n°A.849(20) du 27/11/97 et A.884(21) du 25/11/99 de l'Organisation maritime internationale (OMI) sur les enquêtes après accidents et incidents de mer** et de la **Convention internationale du droit de la mer** de 1982.

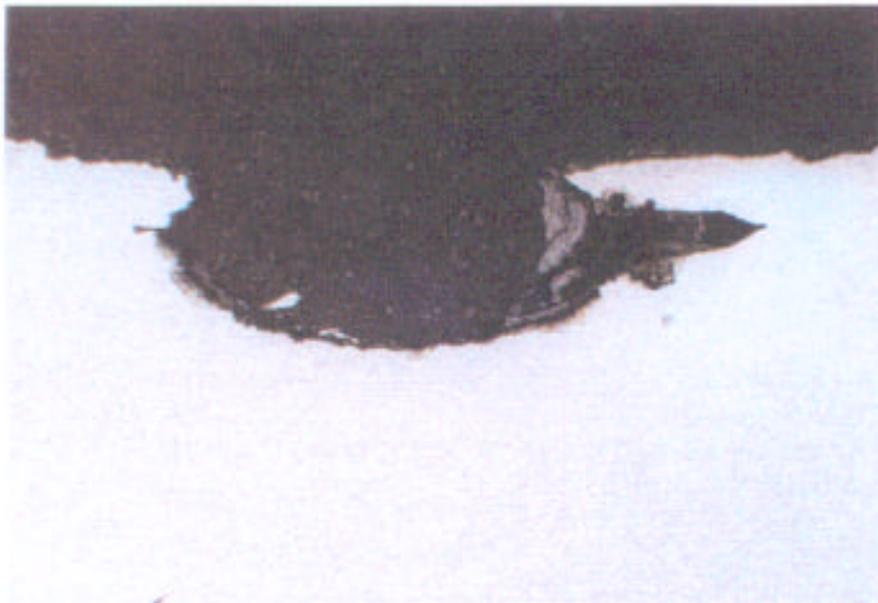
*Figure 21 :*

*Coupe L – G x 100  
Inclusions de type alumine (C2) et sulfure (A4).  
Les sulfures sont les inclusions allongées.*

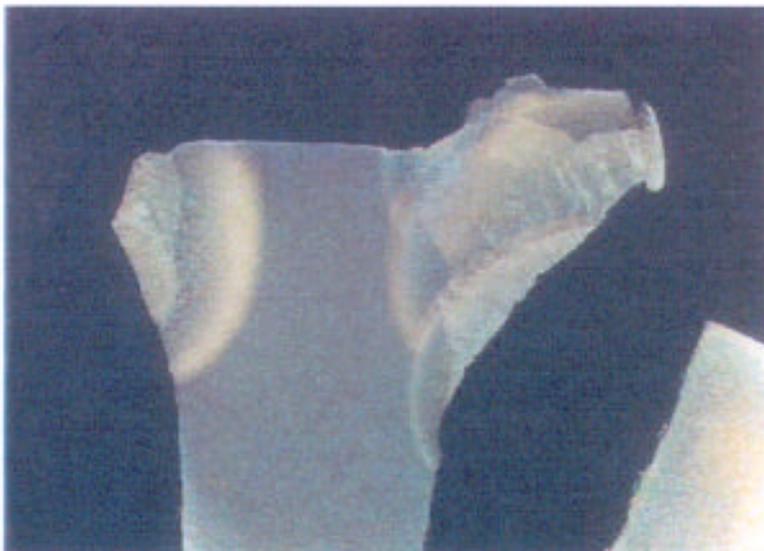
*Figure 22 :*

*Cratère de corrosion observé sur la coupe 5 (G x 15) – profondeur 2 mm.*

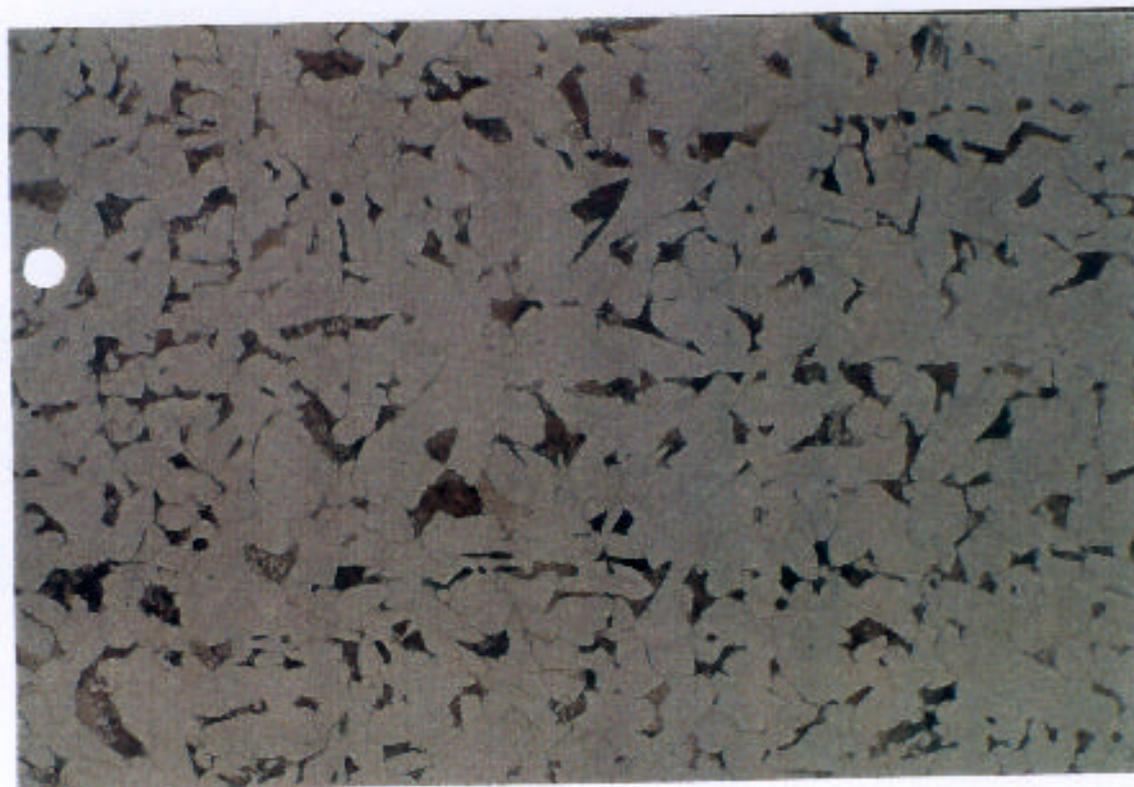
Figure 1 :

Coupon 9 – GX 500  
 Attaque Nital  
 Ferrite (claire)  
 Perlite (sombre).  
 Texture en bande  
 (laminage).

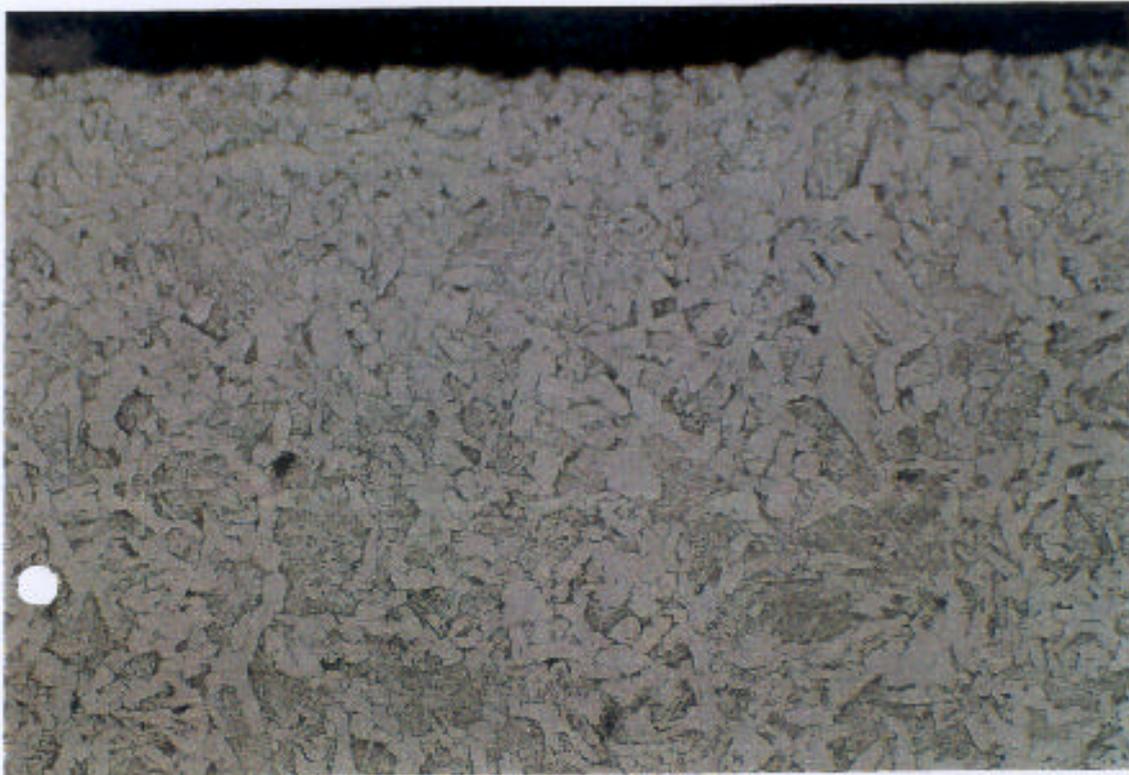
*Figure 2 :*

*Coupon 9 – GX 500  
Attaque Nital  
Surface interne  
Ferrite (claire)  
Bainite (grise).*

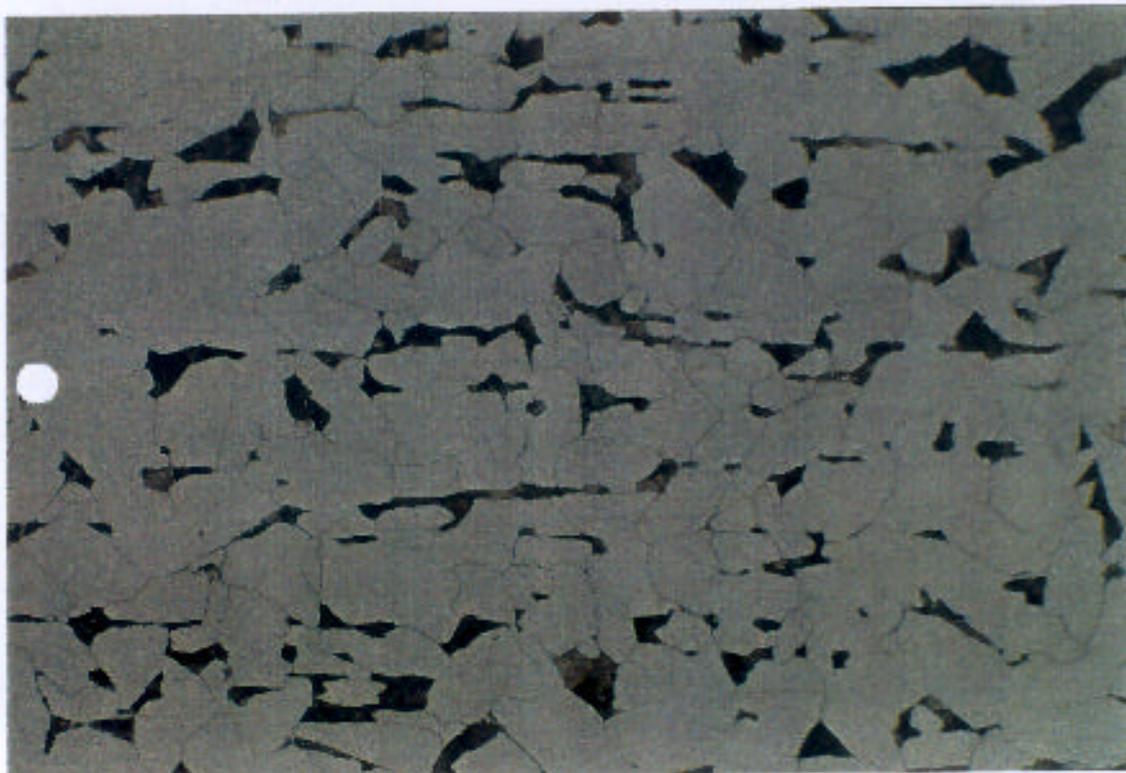
*Figure 3 :*

*Coupon 10 – GX 500  
Attaque Nital  
Ferrite (claire)  
Perlite (sombre)  
Texture en bande.*

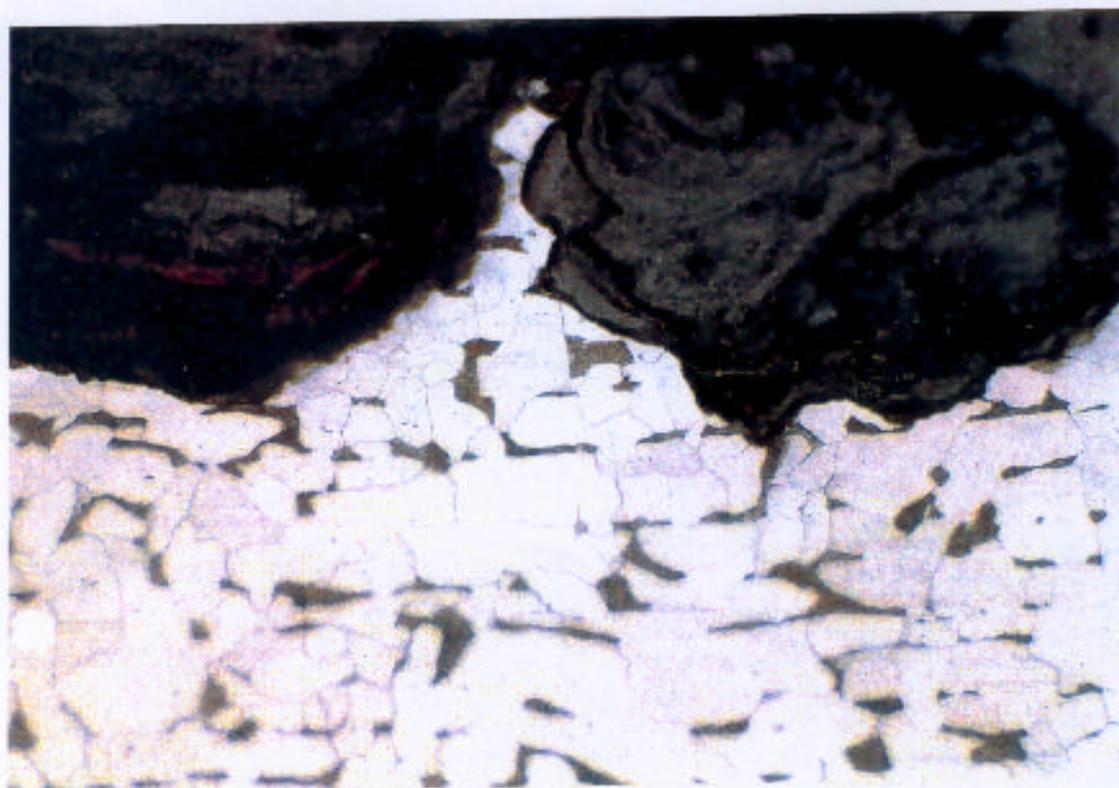
Figure 4 :

Coupon 10 – GX 500  
 Attaque Nital  
 Surface corrodée.  
 Texture et structures  
 identiques à celles de  
 la figure 3.

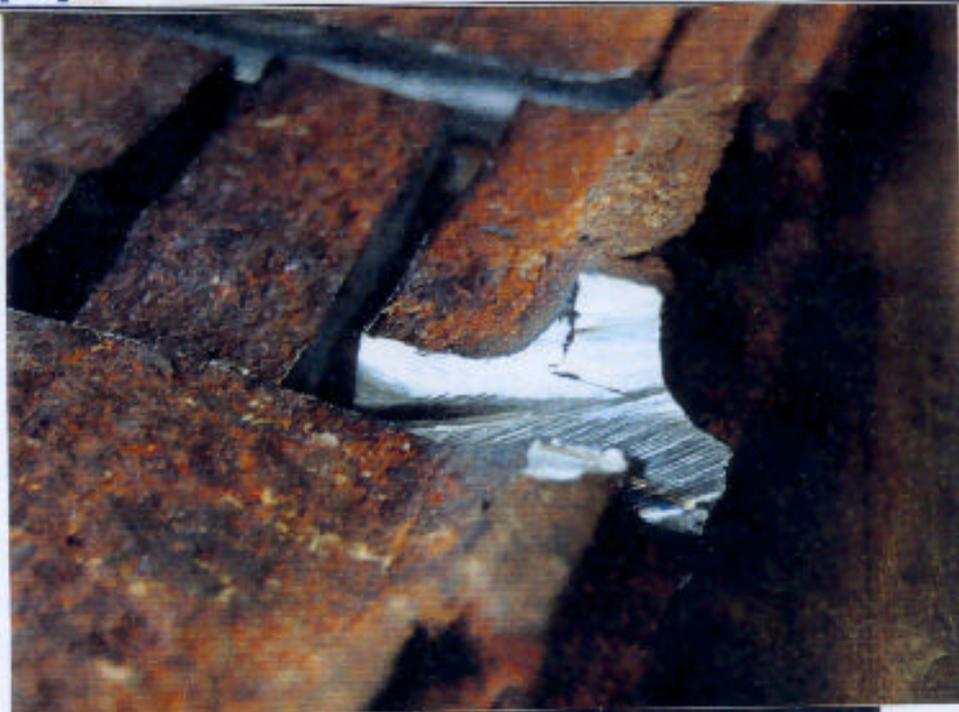
*Figure 1 :*

*Coupes du plat dans la zone de raboutage (cordon de continuité). Présence d'une petite partie du second plat formant L. Fissure du cordon de soudure sans déformation plastique notable.*

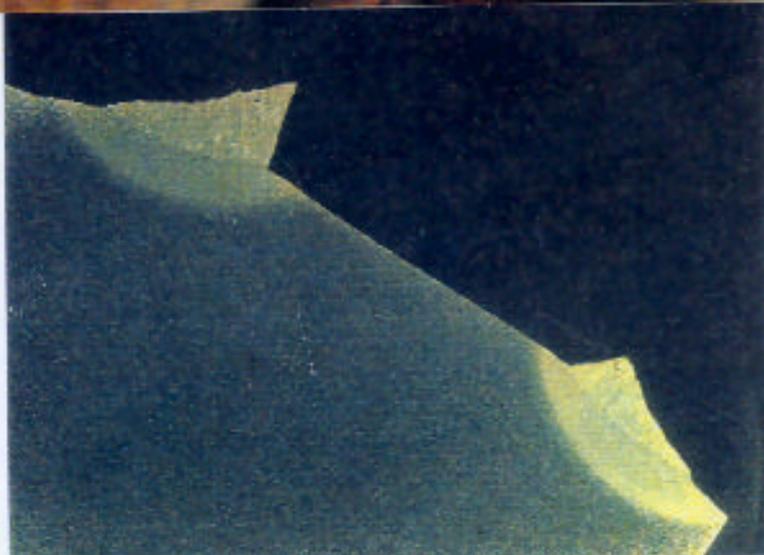
*Figure 2 :*

*G X 3,7  
Coupe de la partie courante du plat : deux cordons de soudure monopasse rompus dans le métal d'apport (rupture à « 45° » et rupture à « 90° »). Amorces de rupture à la racine des cordons. Dissolution marquée de la tôle en pied des cordons.*

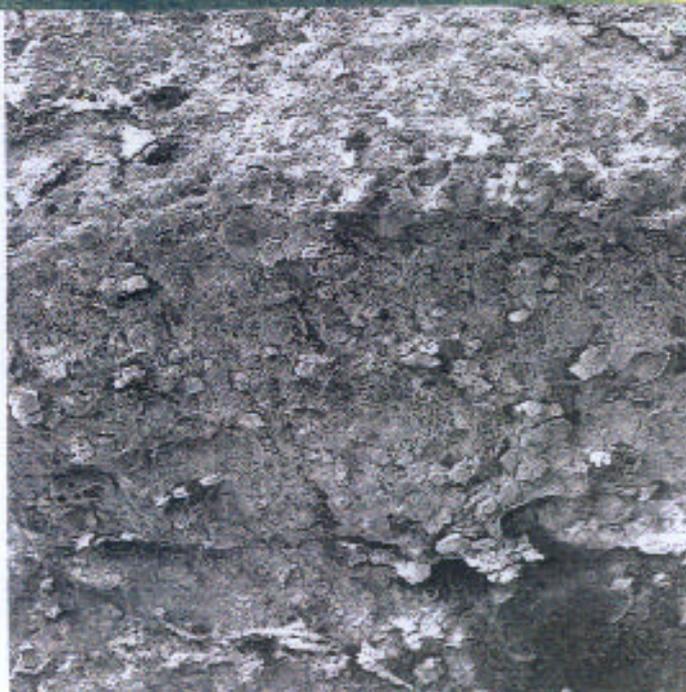
*Figure 3 :*

*Surface de rupture du cordon à « 45° » dégradée par l'oxydation.*

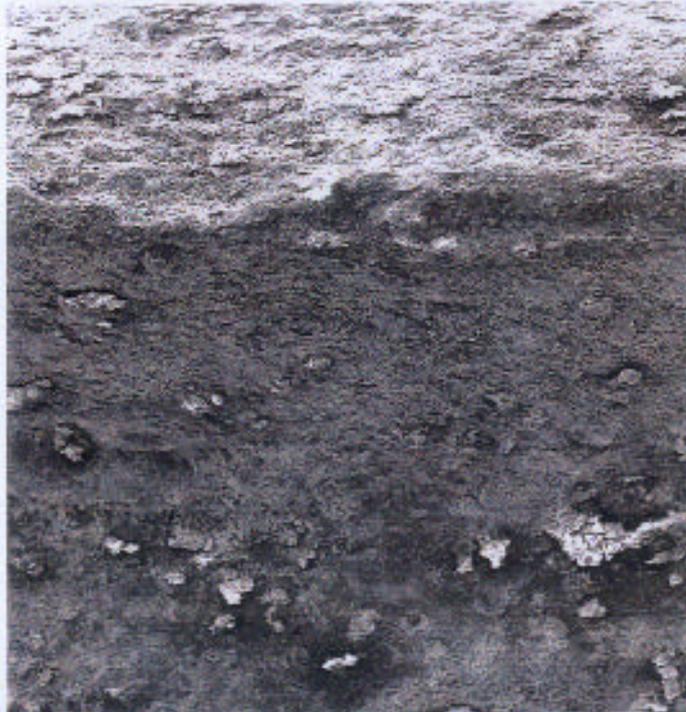
*Figure 4 :*

*Surface de rupture  
 du cordon à « 90° »  
 présentant des  
 traces de fibrage non  
 détruites par la  
 corrosion*

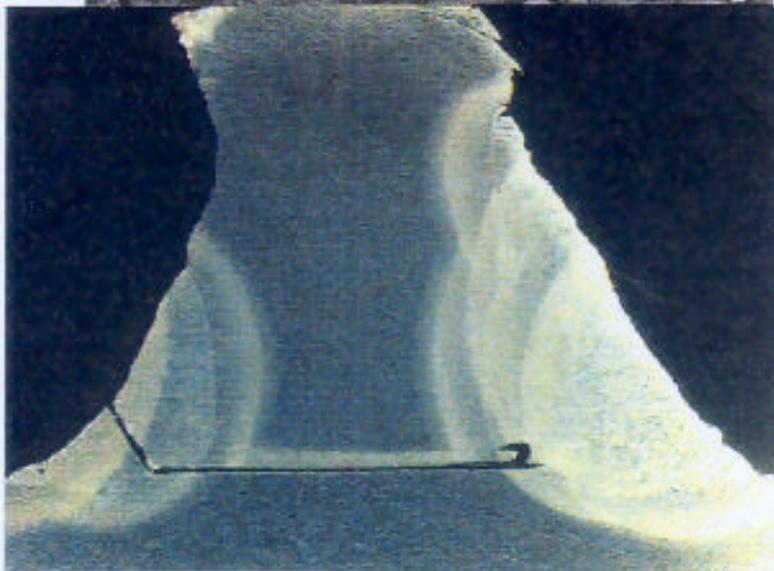
*Figure 5 :*

*Coupe de la liaison  
 entre les deux plats  
 (zone de raboutage) :  
 cordons multipasses  
 dont un rompu et un  
 début de propagation  
 de fissure à la racine  
 du second (figure 6).*

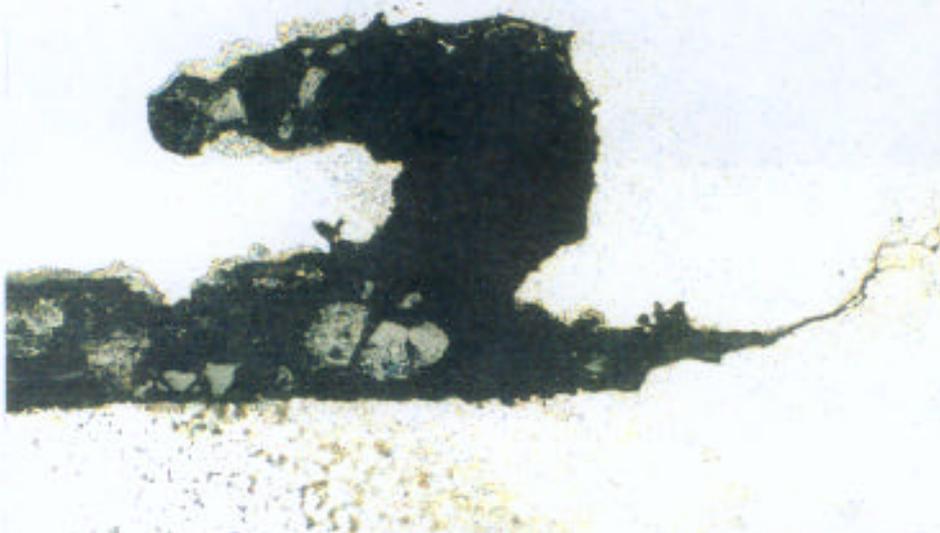
*Figure 6 :*

*G X 50  
 Détail de la racine du  
 cordon non rompu :  
 souffure et fissure.*

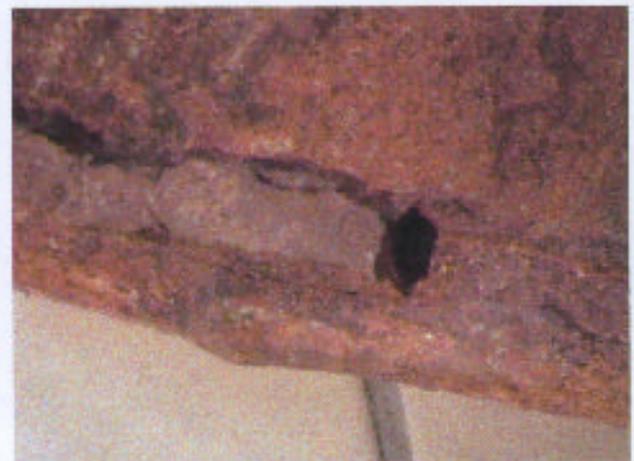
*Fissure pied de cordon.*

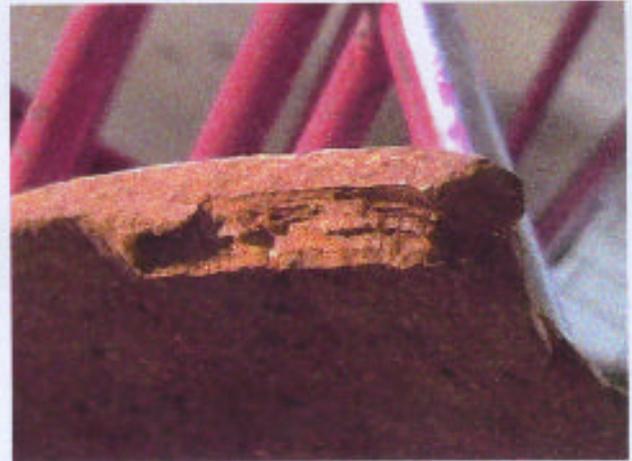
*Soudure rompue en extrémité du plat  
 Rupture « récente ».*

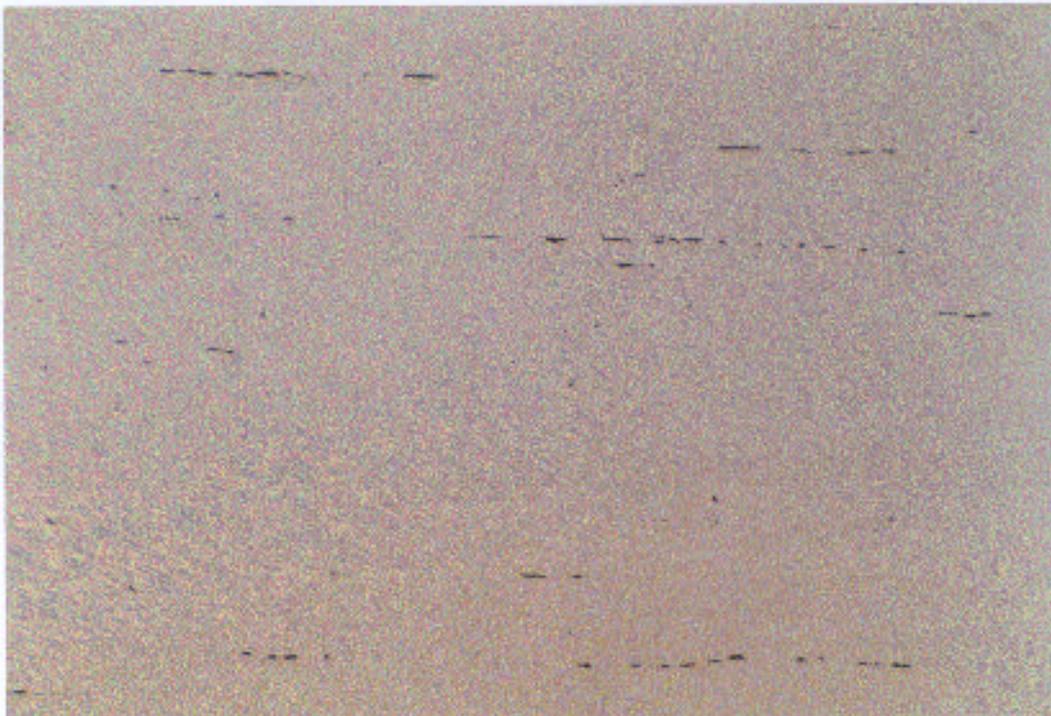
*Figure 9 :*

*G X 100  
 Coupe L  
 Inclusions type  
 sulfure A4 et  
 oxydes D2 selon  
 NF 04-106.*

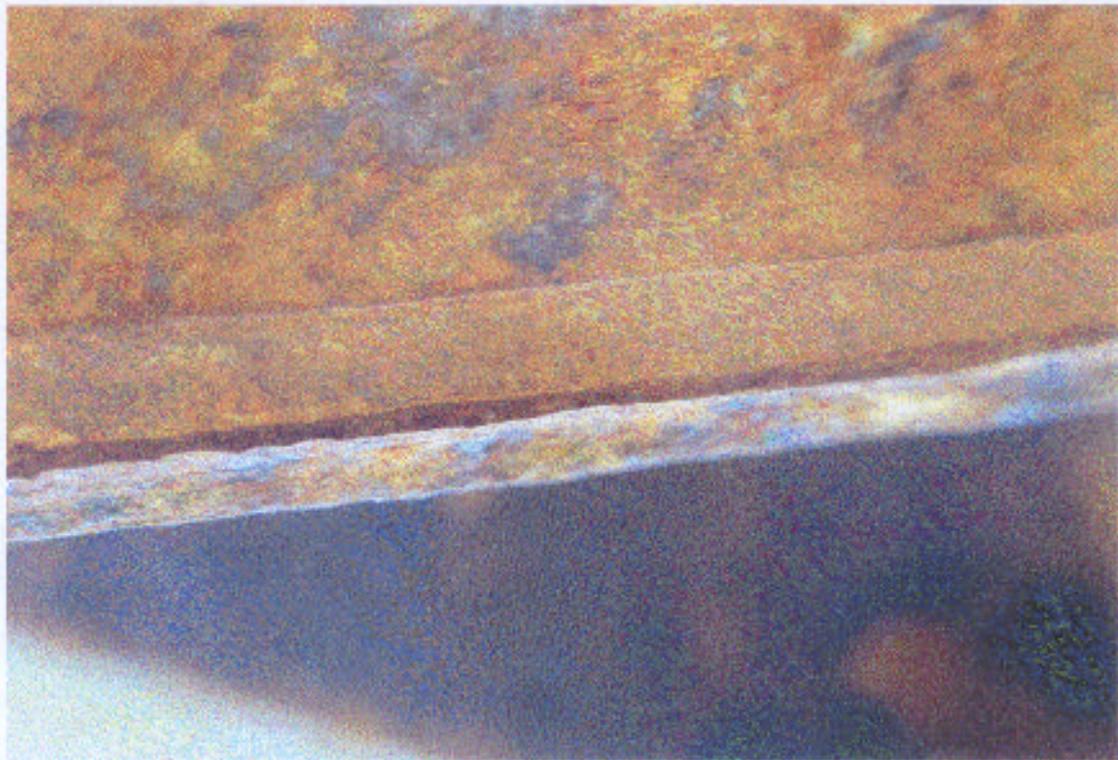
La figure 12 montre les parties de métal déposées restées soudées au plat après rupture de la liaison.

*Figure 12 :*  
*Vue de dessus de la zone de liaison entre plats constitutifs du L.*  
*On remarque les parties du métal déposé restées solidaires du prélèvement après rupture (une rupture à « 45° » : cordon du bas – une rupture à « 90° » : cordon du haut).*

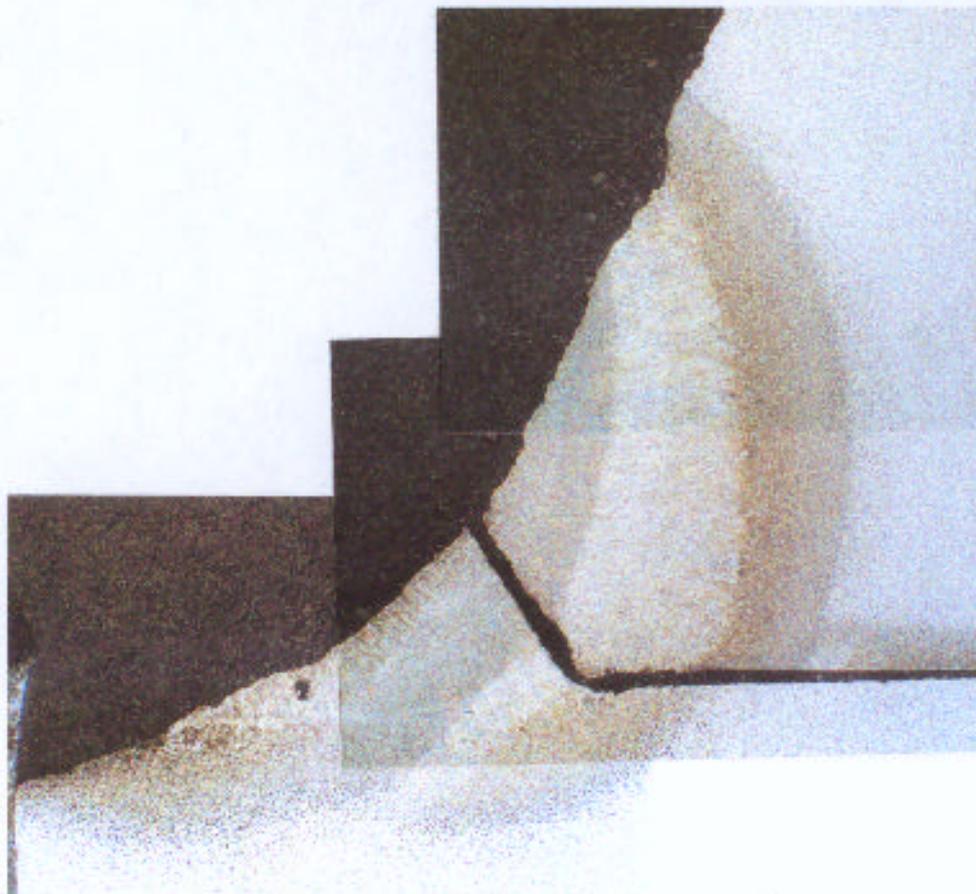
La figure 13 montre la rupture d'un cordon bipasse. On remarque que l'ouverture entre lèvres de la rupture correspond à un début de dissolution du métal (impossibilité de faire correspondre géométriquement les deux surfaces) : la rupture est « ancienne ».

*Figure 13 :*  
*Coupe reconstituée du joint rompu au niveau du reste de liaison entre les deux plats constitutifs : cordon bipasse – dissolution du métal après ouverture de la rupture (profils non complémentaires des deux surfaces en vis-à-vis).*
