Rapport d'enquête technique

NAUFRAGE

DU CABOTEUR FLUVIO-MARITIME

SURVENU LE 22 JUILLET 2011

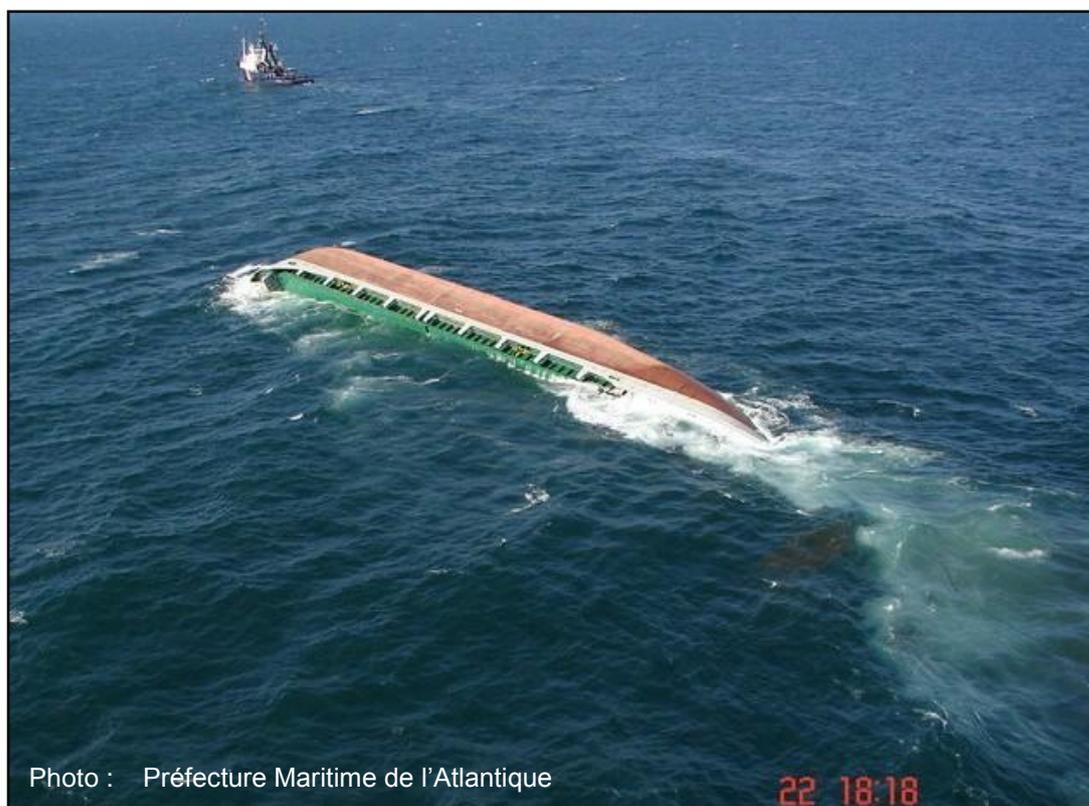
Photo : Préfecture Maritime de l'Atlantique

22 18:18

À **18h45** la gîte s'accroît et seul l'avant du navire est encore visible. Peu après, les panneaux de cale remontent à la surface. À ce moment la position de l'*UNION NEPTUNE* est 45°53,43 N – 001°38,61 W. Les fonds sont de 30 mètres.
