# Rapport d'enquête

**Naufrage de la vedette de plaisance *MILLE SABORDS*  
le 12 août 2019, aux abords d'Agon-Coutainville (trois victimes)**

Bureau d'enquêtes sur les événements de mer

Rapport publié : mai 2020

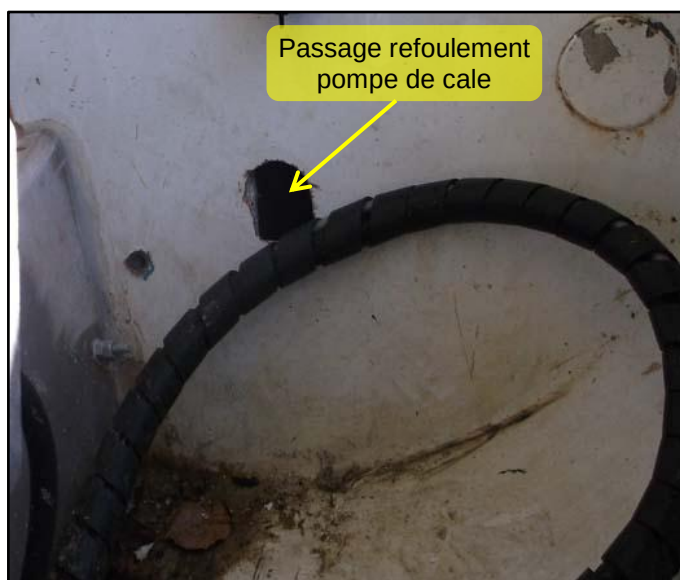
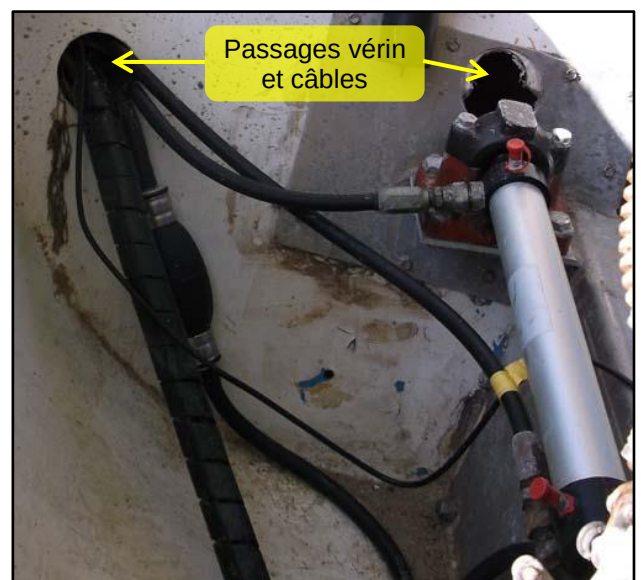
À tribord, à l'intérieur de l'espace ouvert situé entre la banquette et le tableau arrière, une ouverture de 60 mm de diamètre a été pratiquée à travers la coque pour permettre les mouvements transversaux du vérin de direction (une platine masque une autre ouverture dans la coque, a priori plus ancienne, sans utilité dans la configuration actuelle). Une seconde ouverture, également à tribord, mais plus sur l'avant du même espace, a été faite pour le

passage des câbles de commande moteur et du flexible de commande du vérin hydraulique. De l'autre bord, une ouverture a été faite pour le passage du tuyau de refoulement de la pompe de cale. Aucune de ces ouvertures ne comporte de soufflet d'étanchéité.

Les trois ouvertures (deux à tribord, une à bâbord), précédemment effectuées dans la coque, ne sont pas munies de soufflets assurant l'étanchéité. Il est cependant probable que le propriétaire qui avait effectué cette modification ait fait en sorte, à l'époque, de préserver l'intégrité de la coque. Mais ces accessoires, s'ils ont existé, ont été perdus ou se sont détériorés au cours de la vie du bateau.

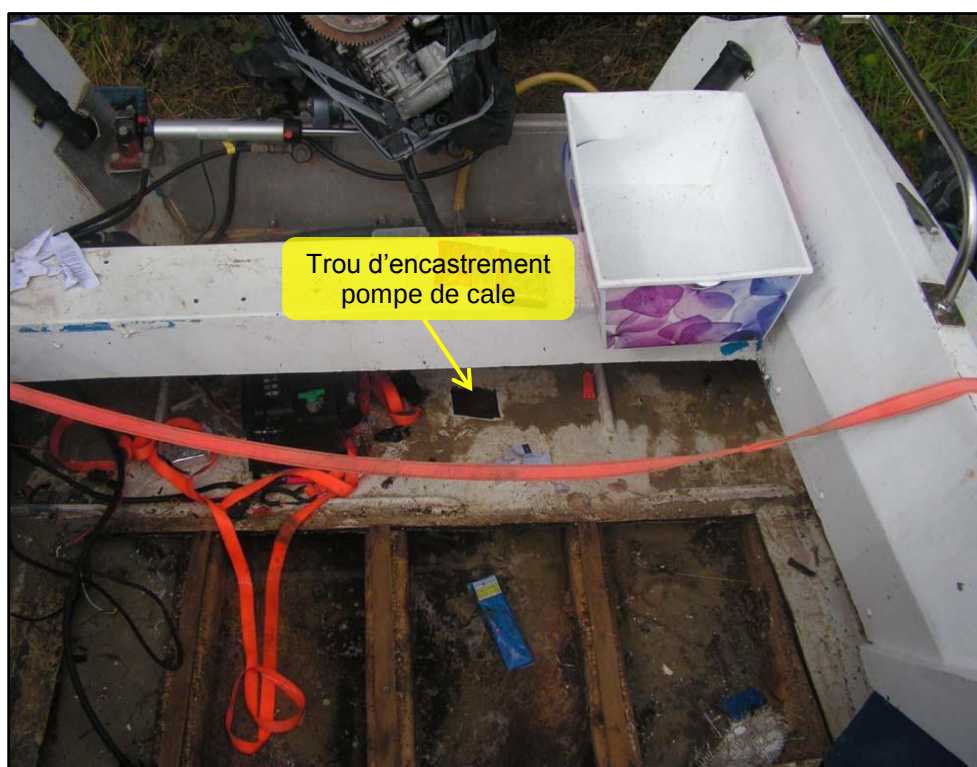
Une ouverture a également été pratiquée à l'arrière du plancher du cockpit pour y encastrer la pompe de cale électrique (d'un débit de 1890 litres / heure, non livrée en série). L'eau pouvant s'accumuler dans les fonds est évacuée au moyen de cette pompe lorsque l'embarcation est en mer. Mais la longueur du tuyau de refoulement est insuffisante et évacue probablement l'eau dans l'espace arrière, et non pas à l'extérieur du navire. Les deux bouchons de nable<sup>2</sup> de vidange, situés sur le tableau arrière, sous la flottaison, sont recouverts de pâte silicone.

Il n'y a pas de nable d'évacuation de l'eau pouvant pénétrer dans l'espace ouvert arrière.

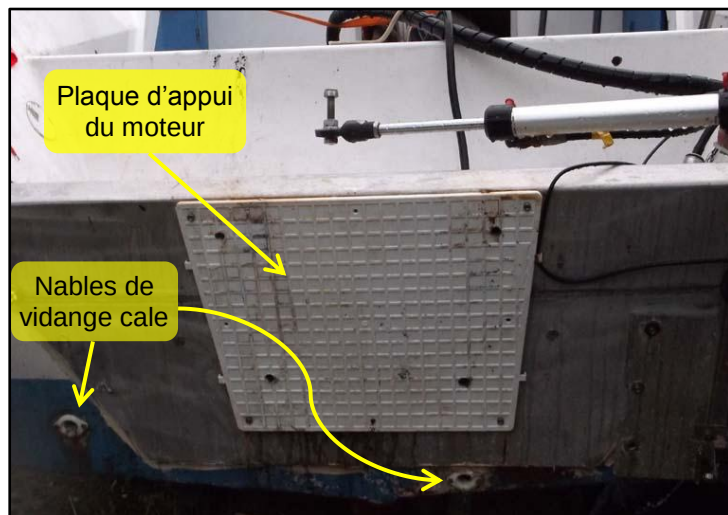
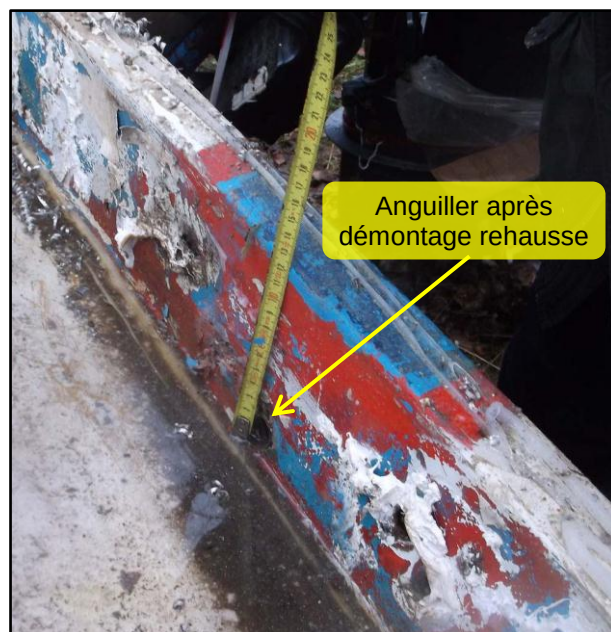
Aucun moyen d'évacuation de l'eau pouvant s'accumuler dans l'espace ouvert situé entre la banquette transversale et le tableau arrière n'étant apparent, le *BEAMER* a fait démonter la plaque d'appui du moteur et la rehausse par le professionnel qui a effectué la pose du moteur.

Cette opération, effectuée le 15 janvier 2020, a permis de constater, au milieu du tableau arrière, la présence d'un trou d'évacuation (ou anguiller) d'environ 12 mm de diamètre traversant le tableau arrière et la rehausse. Mais cet anguiller est masqué par la plaque d'appui du moteur et il ne débouche pas à l'extérieur du navire. Son emplacement n'est donc pas adapté car, à moins d'être écopée, l'eau pénétrant dans cet espace ne peut pas être évacuée.

Compte tenu des formes du navire, les trois-quarts du volume de l'espace arrière forment une

« bassine » dont la capacité en eau est d'environ 80 litres (largeur 103 cm x profondeur 42 cm x hauteur 25 cm) x 75%.
