Rapport d'enquête technique

**NAUFRAGE DU NAVIRE DE PÊCHE *BARA PEMDEZ*
LE 18 MAI 2012
AUX ABORDS DE BELLE-ÎLE**

Bureau d'enquêtes sur les événements de mer

Rapport publié : février 2013

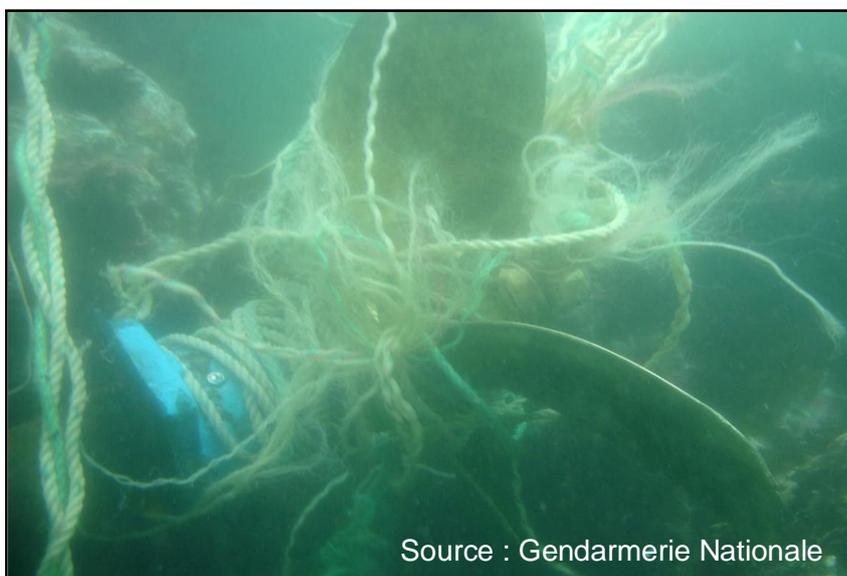
Source : Gendarmerie Nationale

Il arrive à la Pointe du Skeul entre **08h30** et **09h00**. Alors que l'équipage est occupé à relever la filière, un des casiers étant engagé entre deux têtes de roche, le patron aux commandes et au vire-filet, le matelot au rangement des orins et des casiers, une déferlante fait vraisemblablement couler le navire.

Les deux marins équipés de leurs cirés sont projetés à l'eau. Un doute persiste en ce qui concerne le port du VFI par un des deux marins.

Des orins de casiers s'enroulent autour de l'hélice.

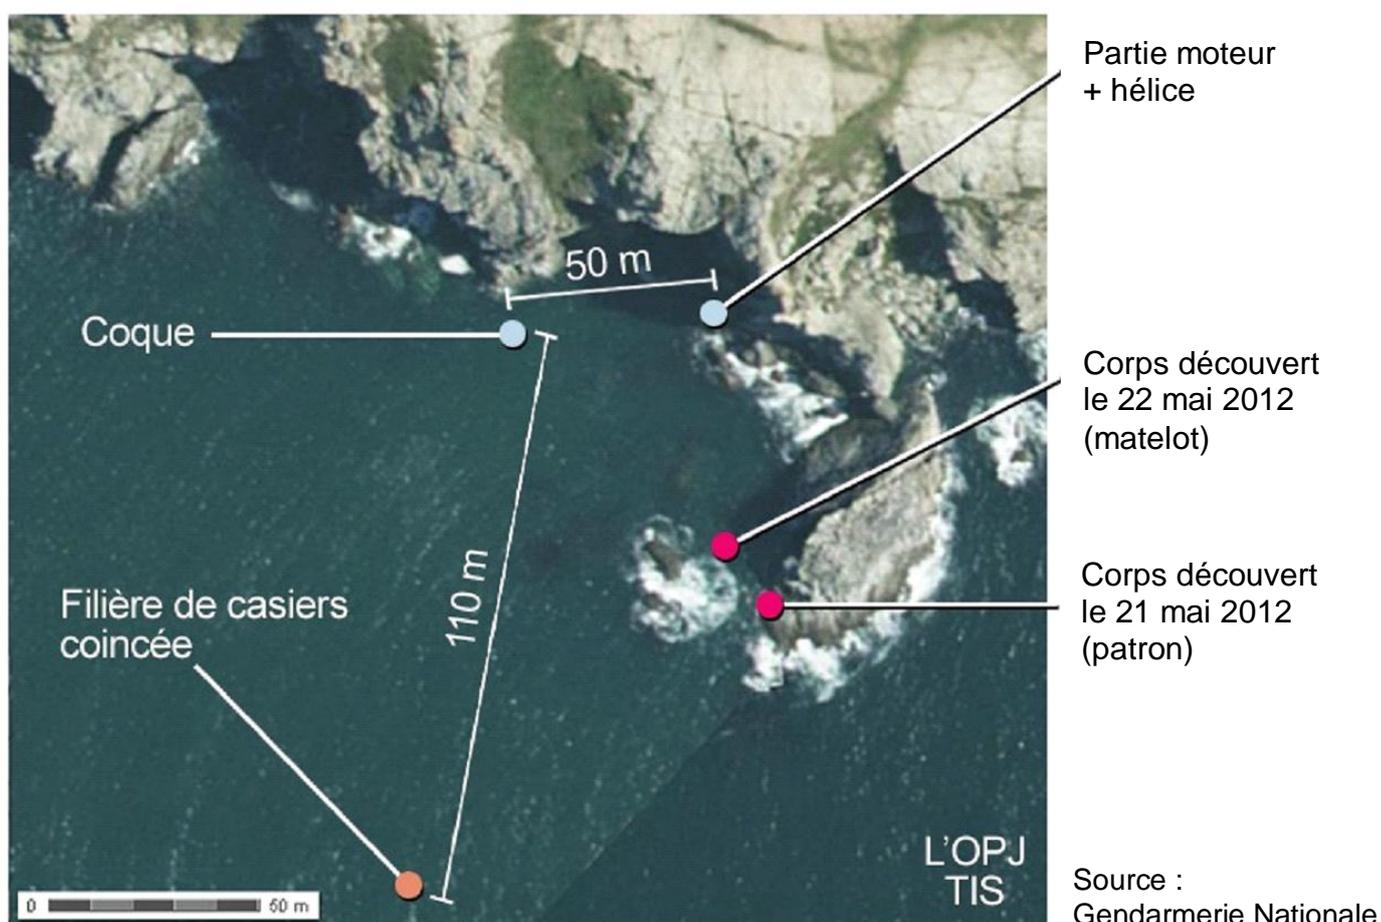
Plan de situation des différentes constatations subaquatiques.

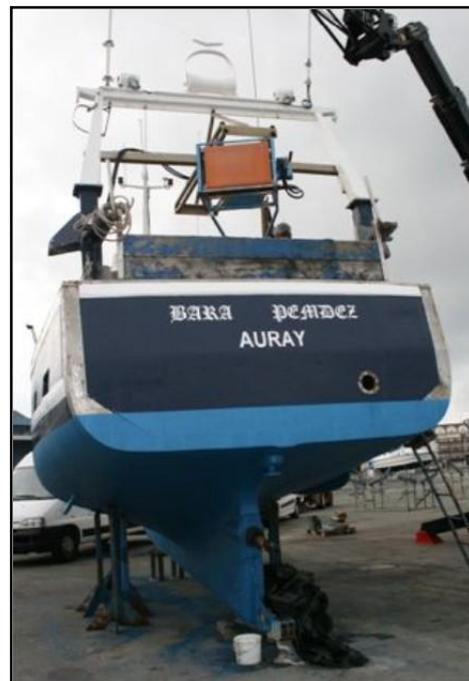
Le *BARA PEMDEZ*, en dépit de sa quille et de son tirant d'eau non négligeable (1,80 m), est typique de l'évolution de l'architecture navale des petits navires de pêche avec un creux faible (1,68 m). Ceci présente l'inconvénient majeur de rehausser le centre de gravité, en raison

notamment de l'emplacement « dans les hauts » du moteur, des soutes et des batteries.

L'architecture du *BARA PEMDEZ*, avec son faible creux et la répartition défavorable des poids qui en découle, constitue un facteur **sous-jacent de l'accident**.

- 3** [2013-R-012](#) : D'élaborer des critères de stabilité aux grands angles sur tous les navires de pêche de moins de 12 mètres.

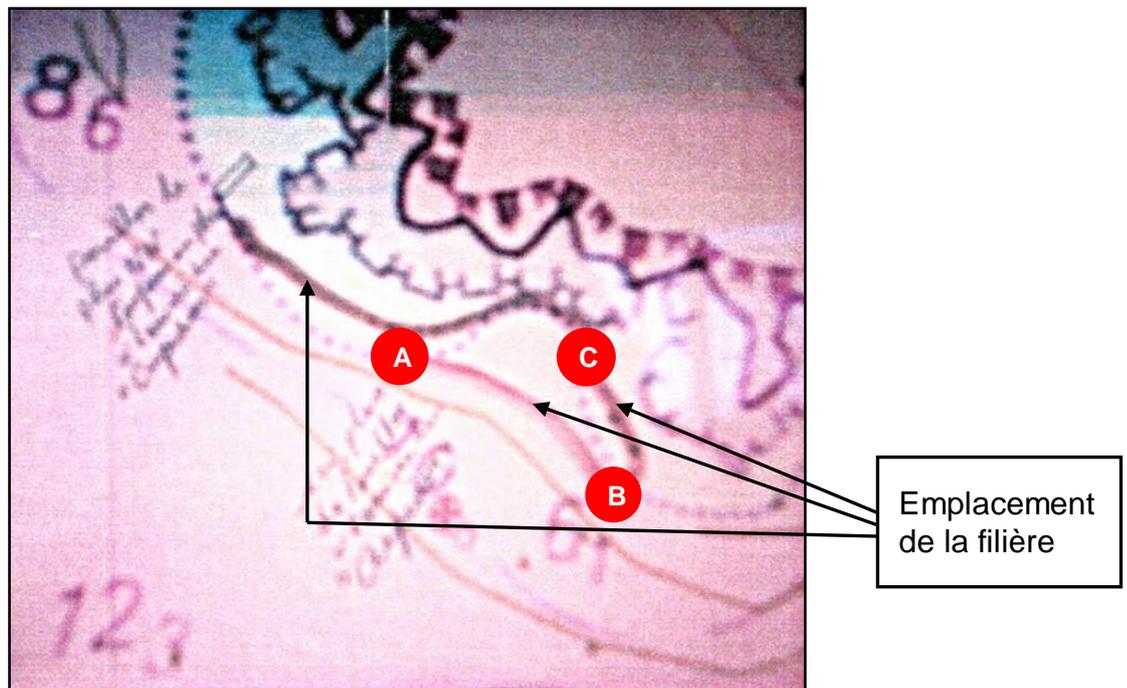
Lorsqu'il a commencé à virer sa filière, le *BARA PEMDEZ* était vent arrière, puis, celle-ci faisant une courbe proche de la côte (voir plan en annexe), le navire s'est trouvé cap à terre en travers de la houle dans un secteur où la mer déferle fortement. Le vire-filet se situant sur tribord avant, le patron s'y trouvait, occupé à la manœuvre des commandes de barre, du moteur et du

De plus, un des casiers de la filière était engagé dans les roches, ce qui dans une certaine mesure, a au moins pu donner un angle de gîte initial sur tribord et surtout contribuer à détourner l'attention de l'équipage du danger majeur des déferlantes.

À ce moment critique du relevage, le détournement probable d'attention, dû à cet incident, constitue le second **facteur déterminant** de l'accident.

- A** : Point du début de relevage de la filière
- B** : Point tournant
- C** : Lieu de l'accident

- 1** [2013-R-010](#) : Qu'il convient d'être extrêmement vigilant dans certains lieux de pêche par mauvais temps ;
