Rapport d'enquête technique

NAUFRAGE

CAP BLANC

survenu le 1^{er} décembre 2008

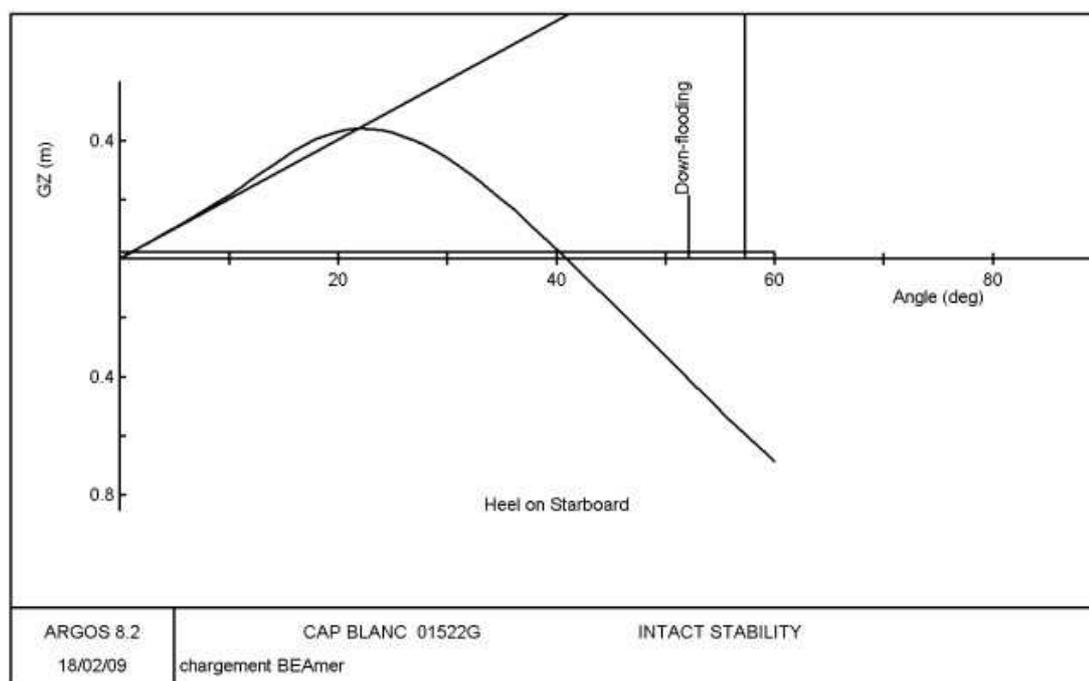
A l'exception d'un critère OMI non satisfait (angle pour lequel le couple de redressement du navire doit être maximum, cf annexe F 4/8), les calculs fournis ne mettent toutefois pas en évidence une stabilité statique très dégradée.

La période de roulis du navire, voisine de celle des houles générées par les creux de 3 à 4 m (inférieure à 10 sec.), crée un risque de synchronisme, et donc de résonance, générant un roulis de plus forte amplitude si le navire n'est pas en état de modifier son cap. Dans ces conditions, le livet de pont est rapidement immergé. Durant ces courts instants, une vague de plus forte hauteur (d'une hauteur théorique supérieure à 6 m - cf annexe F 8/8) expose le navire à un grand risque de chavirement.

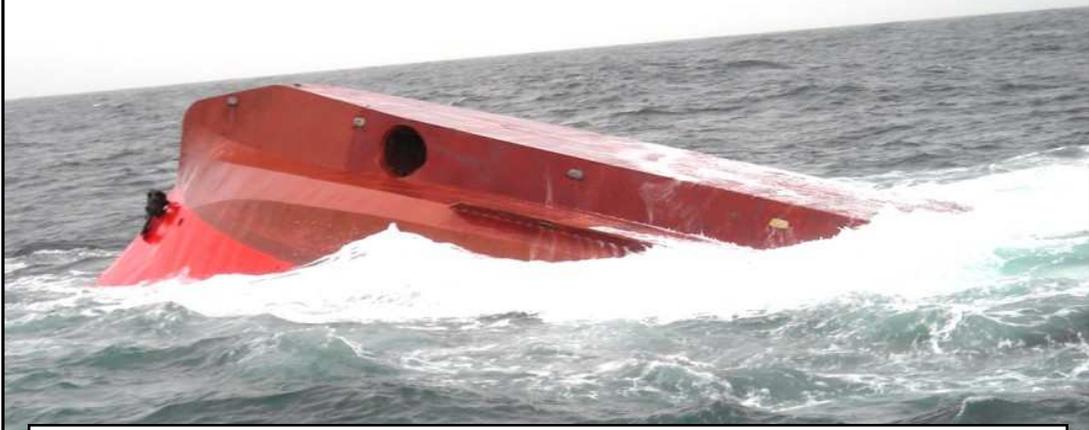
Navire retourné (2 décembre 2008 vers 12H00, heure de Terre-Neuve)
Capsized vessel (2 December around 12h00 Newfoundland local time)

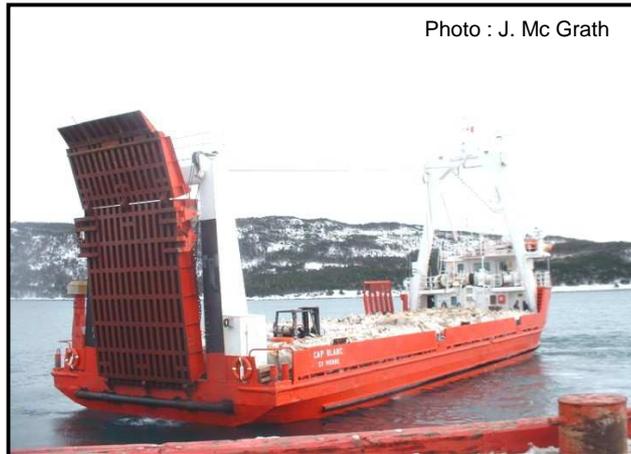
Voyage du 26 février 2007
(chargement de 209 tonnes de sel de déneigement)
Passage on 26 February (load of 209 t of de-icing salt)

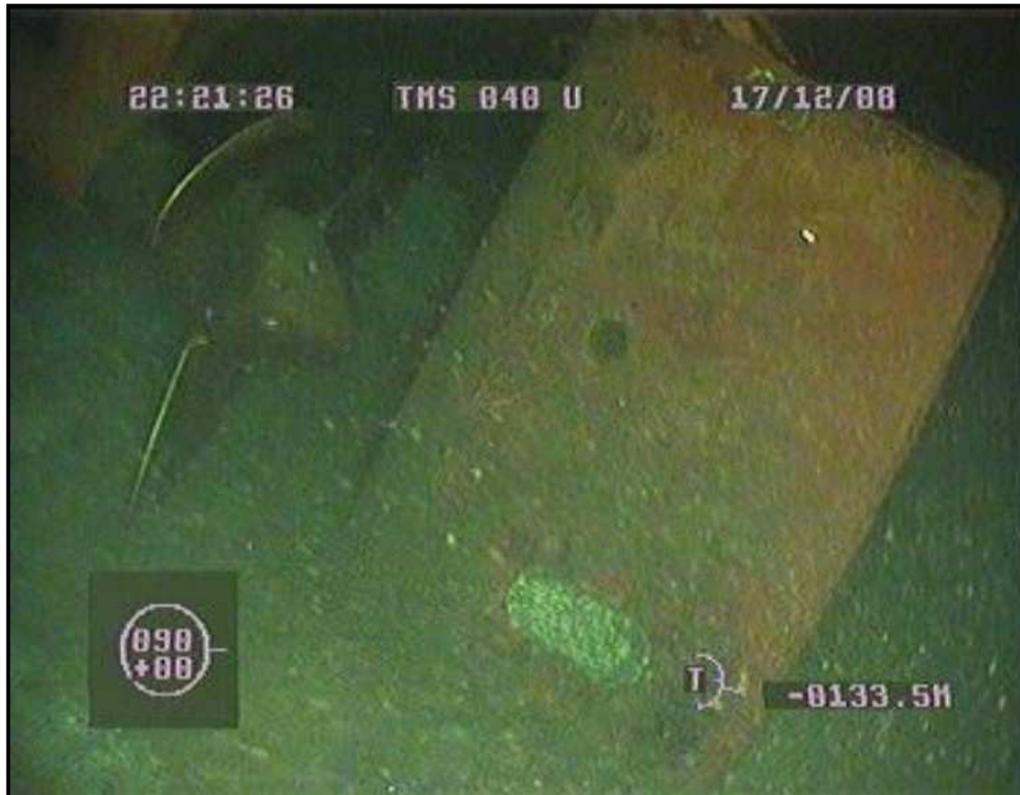
With both assumptions the lead time can explain that the vessel broach-to and lay beam onto the waves and swell, before being able to recover a manoeuvring capacity. Yet, the port rudder, the only one to be seen on video, has been found in an almost neutral position, while the port main engine control is in "slow" position. That could match with the situation of a vessel with a steering gear failure, broaching-to due to wind and waves action (the bridge is at the fore and the wind action is to fall off), and the man on watch or the master tries to compensate the falling off by slowing the port engine.

Safran et hélice bâbord
Portside rudder and propeller

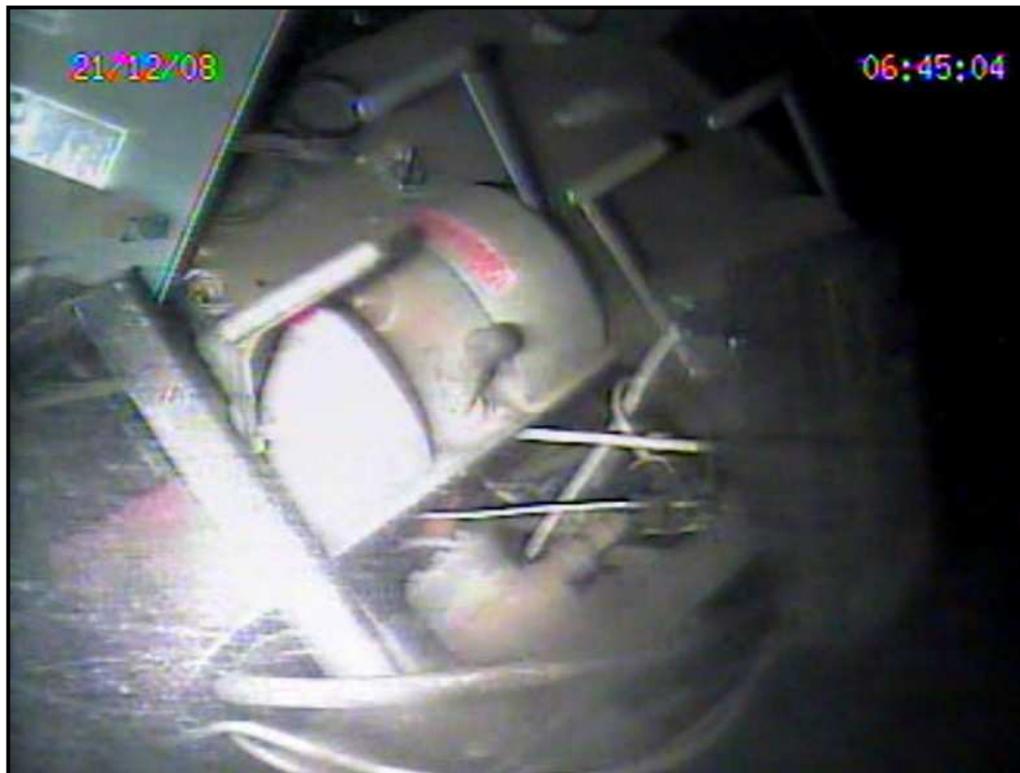
Position des commandes moteur
Main engine control position
