Rapport d'enquête

**Nafrage du *BLACK PEARL*,
le 20 février 2018 au large de Royan
(une victime, un disparu)**

Bureau d'enquêtes sur les événements de mer

Rapport publié : décembre 2018

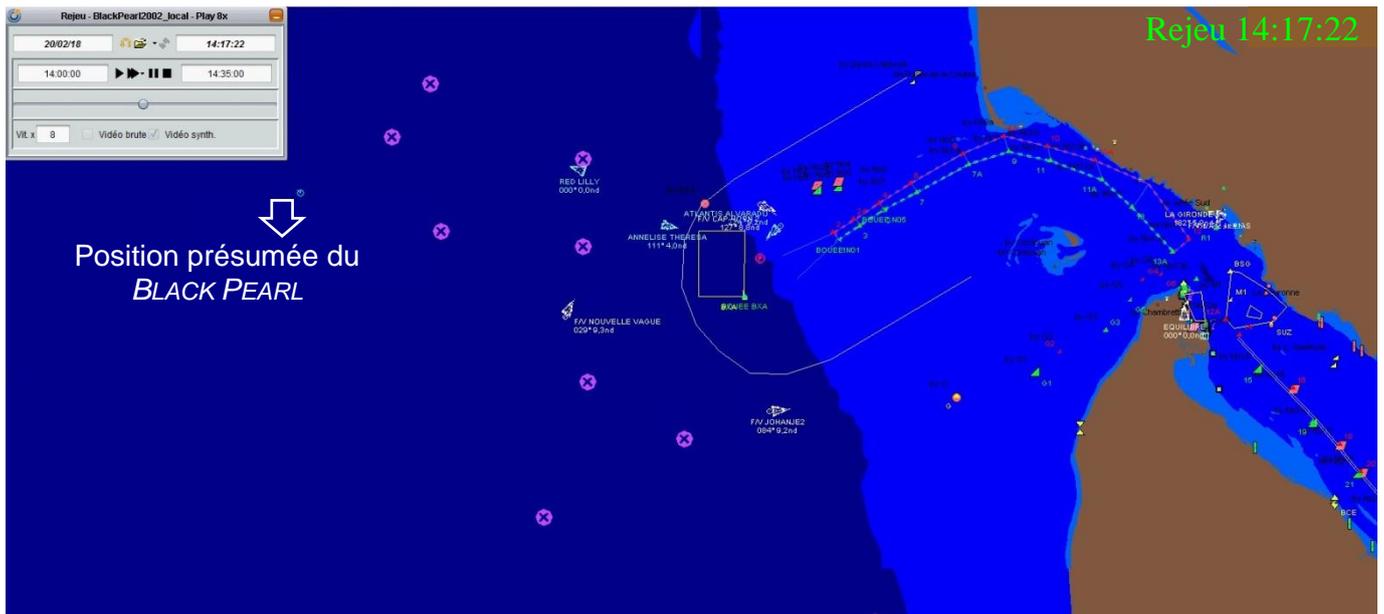
Rejeu sur le système de surveillance du grand port maritime de Bordeaux

Le système de surveillance en temps réel des approches maritimes de la Marine nationale (Spatonav) ainsi que le système de surveillance du grand port maritime de Bordeaux ont fourni une situation des navires sur zone. L'analyse de ces systèmes a permis d'écarter l'hypothèse d'un abordage. Les navires de commerce en attente pour rentrer dans l'estuaire de la Gironde se trouvaient à plus de 6 milles de la position du naufrage. Le navire n'avait pas mis son système d'identification automatique (AIS) en mode émission puisqu'aucune trace n'était visible sur Spationav. Le système AIS est facultatif pour des navires de cette longueur.
