Rapport d'enquête technique

NAUFRAGE

DU FILEYEUR-CASEYEUR

**SURVENU LE 30 SEPTEMBRE 2008
AUX ABORDS D'OCTEVILLE-SUR-MER
(SEINE-MARITIME)**

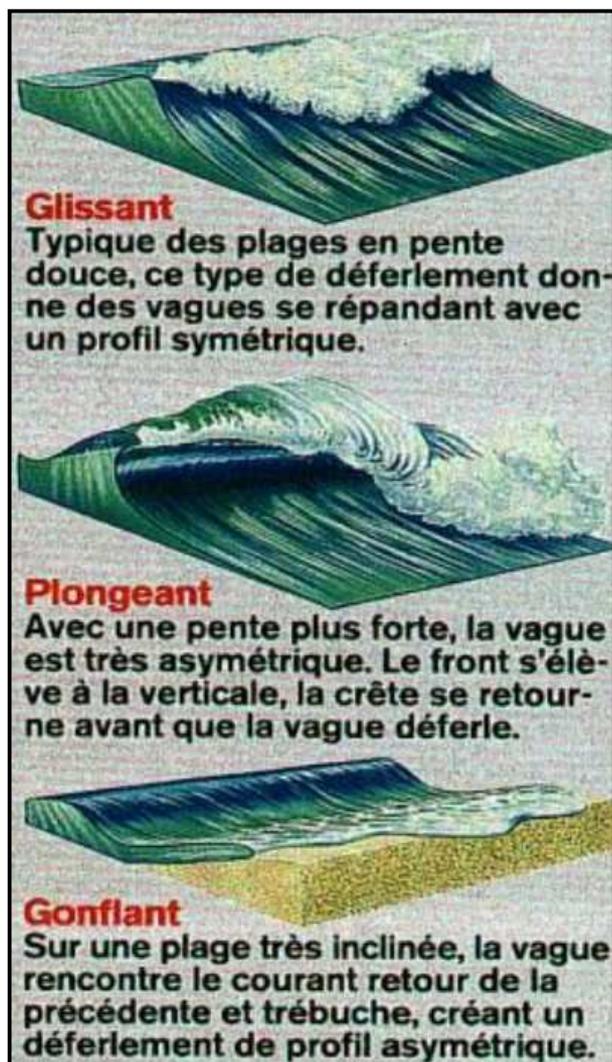
- La première survient sur des fonds à pente moyenne. La vague prend alors la forme d'une arche ou d'un tube créé par l'eau qui se retourne. L'énergie de la vague se dissipe sur une très courte distance ;

- La deuxième, survient sur des fonds à pente très inclinée. La vague, brutale, rencontre un courant qui se déplace en sens inverse. Cela permet d'imaginer le mouvement de va et vient des galets qui recouvrent l'estran.

La combinaison de conditions météorologiques dégradées, qui durent dans le temps, avec des vents supérieurs à 6 sur l'échelle de Beaufort (à l'origine de l'onde de vague), avec une remontée des fonds marins, associée éventuellement à de grandes amplitudes de marée et de forts courants, amplifie considérablement l'importance de la vague déferlante. En effet, dès lors que la vague, venue du large, atteint le rivage, son amplitude et sa célérité varient fortement en fonction de ces éléments.

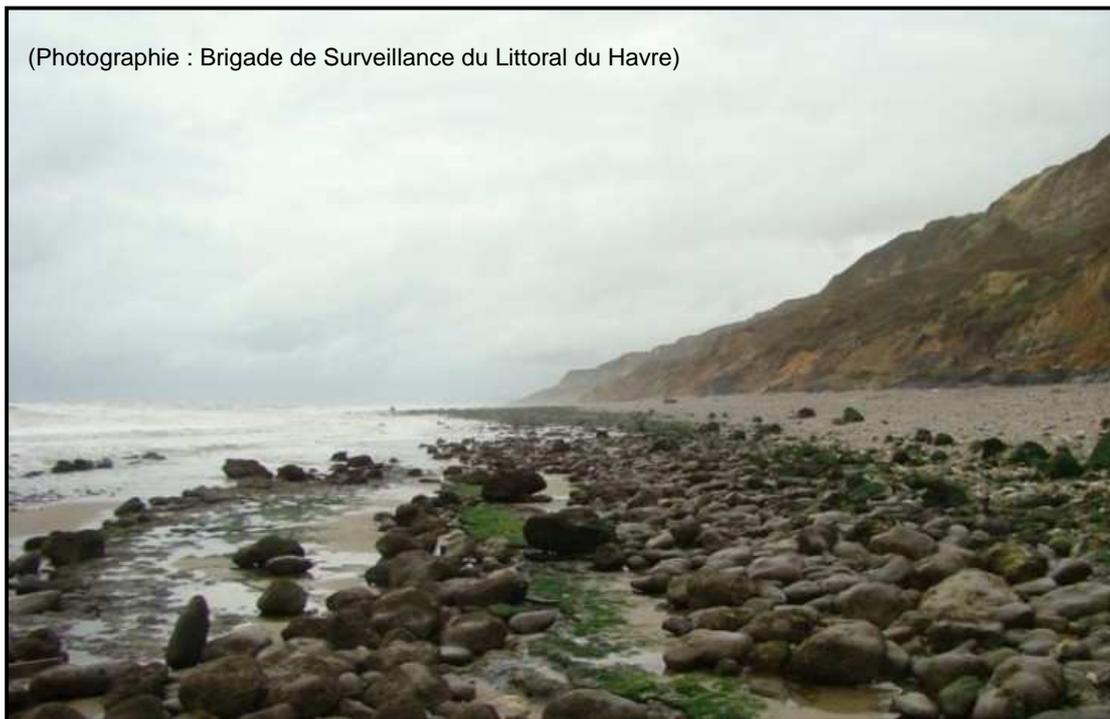
En atteignant des fonds, comme ceux ci-dessus décrits, il y a basculement de l'eau vers l'avant. L'importance de ce déferlement est fonction de la hauteur des vagues et de la houle, ainsi que de la pente du plateau continental à cet endroit.

L'*ELISE*, au tout début de la remontée de la filière, se trouve à un endroit où la vague ne déferle pas de façon dangereuse. Faisant route ensuite plus au nord, la topographie n'est plus la même que celle jusqu'alors rencontrée ; le vent fraîchit et l'amplitude de la vague change. L'*ELISE* entre dans une zone où la hauteur de la vague déferlante est, selon toute vraisemblance, plus importante.

La topographie des lieux associées à des conditions météorologiques difficiles sont donc retenues comme étant **des facteurs certains et déterminants** de l'événement.

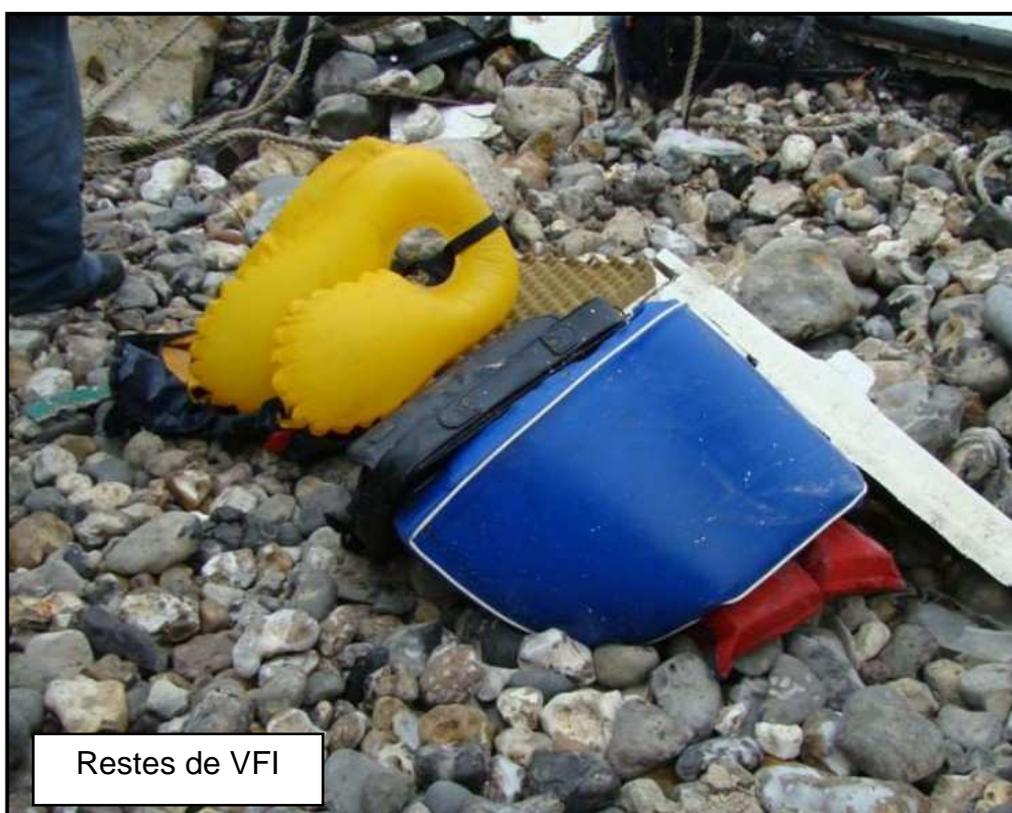
Le bord s'est doté de deux vêtements à flottabilité intégrée (VFI) de type gilet flottant à déclenchement automatique, stockés en timonerie. Au moment du naufrage, les deux marins sont encore en vie et nagent. Cependant, il ne portent pas ces VFI, contrairement aux dispositions du décret n°2007-1227 du 21 août 2007.

Il résulte que le fait de ne pas porter de VFI n'a pas permis au matelot de se maintenir en surface et constitue donc, pour celui-ci, une perte de chance certaine d'être récupéré vivant.

Il s'agit là d'un facteur **aggravant des conséquences de l'accident**

- qu'il convient de poursuivre les campagnes de sensibilisation au port du VFI ;
- qu'il est nécessaire d'intégrer, dans les référentiels de formation des patrons à la petite pêche, un module sur les dangers que peut représenter la conjonction de conditions météorologiques, de mer et de topographie défavorables.
