Rapport d'enquête technique

NAUFRAGE

DU NAVIRE A PASSAGERS

GOURINIS

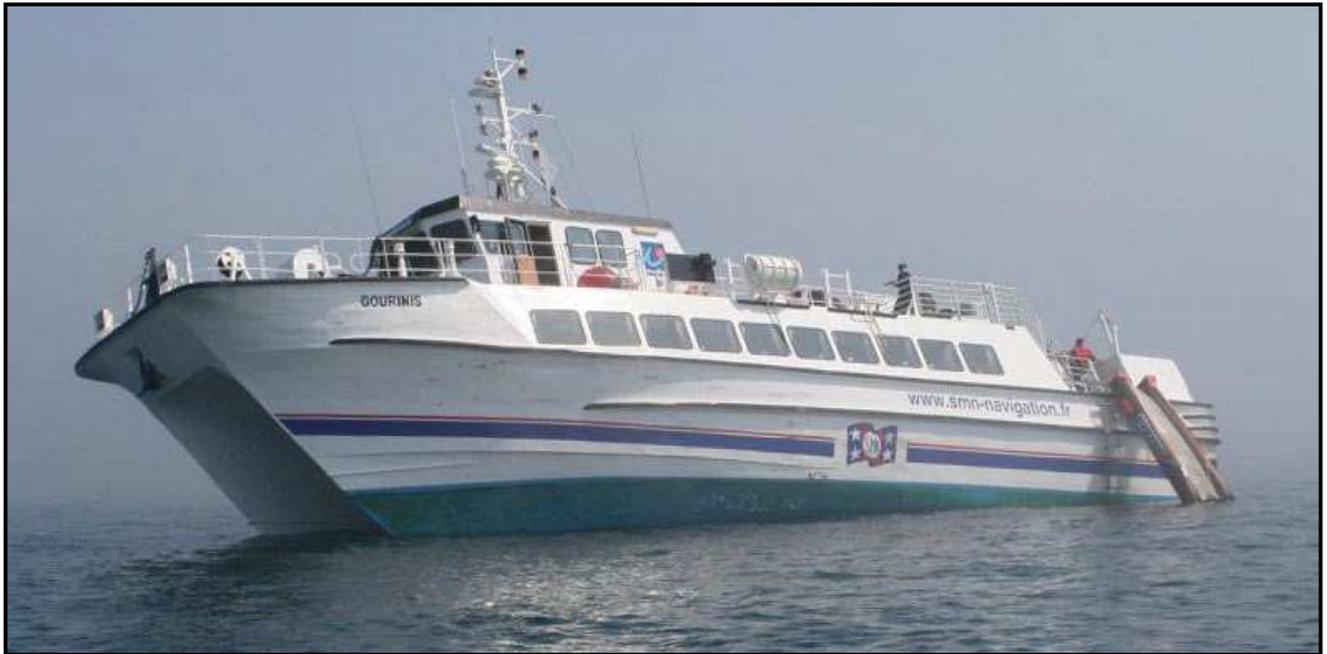
12h54 : déclenchement des toboggans et des radeaux de sauvetage.

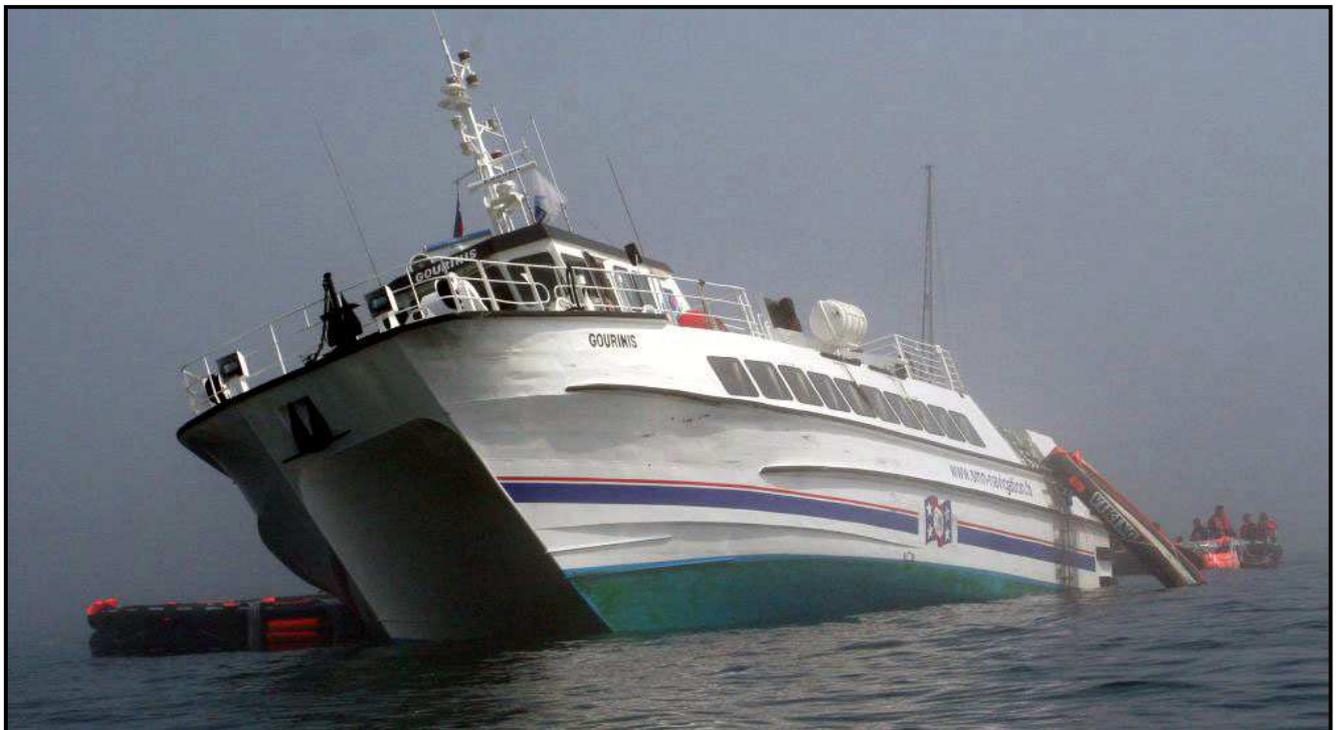
Vue du toboggan permettant l'évacuation des passagers et des deux radeaux de sauvetage.

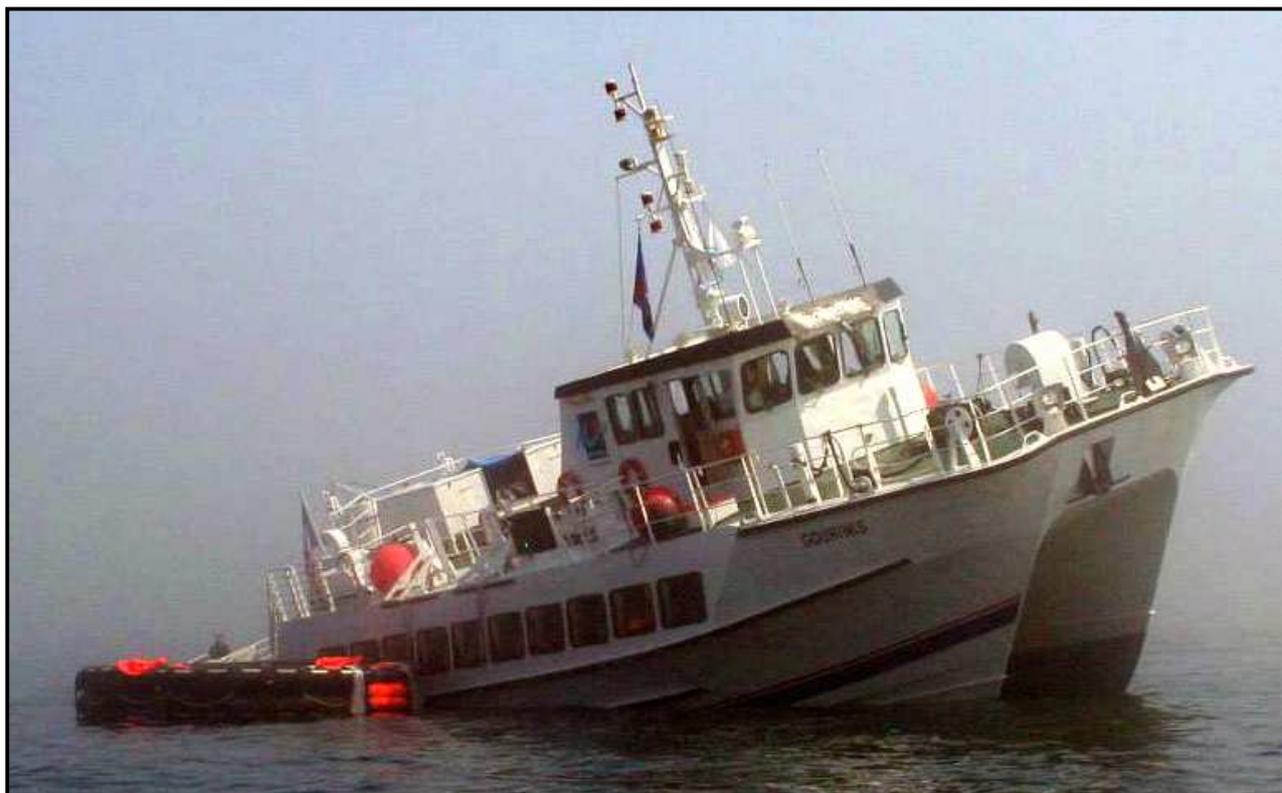
Une voie d'eau importante se déclare immédiatement au niveau du compartiment machine tribord ; le chef mécanicien, descendu immédiatement, constate qu'étant donné la rapidité de l'envahissement, il ne peut mettre en œuvre les moyens d'assèchement.

Vue tribord du navire se remplissant d'eau, le radeau tribord est toujours vide.
L'évacuation n'est pas terminée.

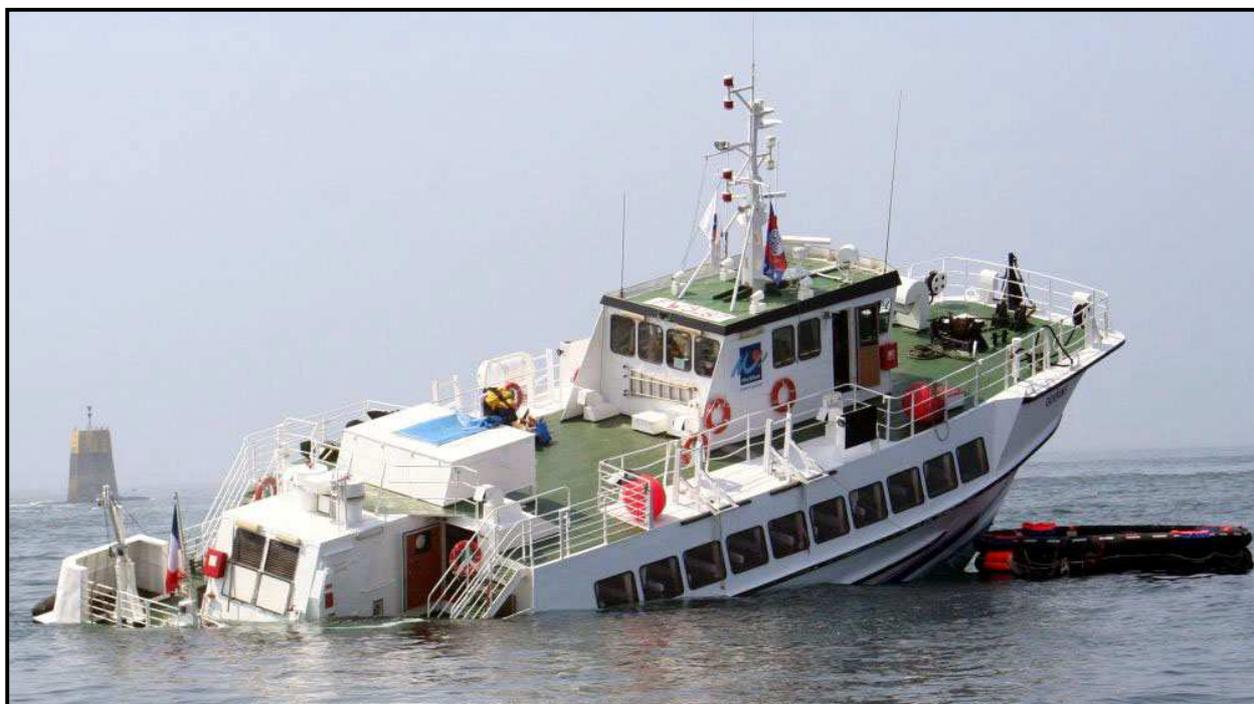
La balise « Er Pondeu » est en arrière plan. Le navire dérive vers la tourelle de « La Teignouse ».

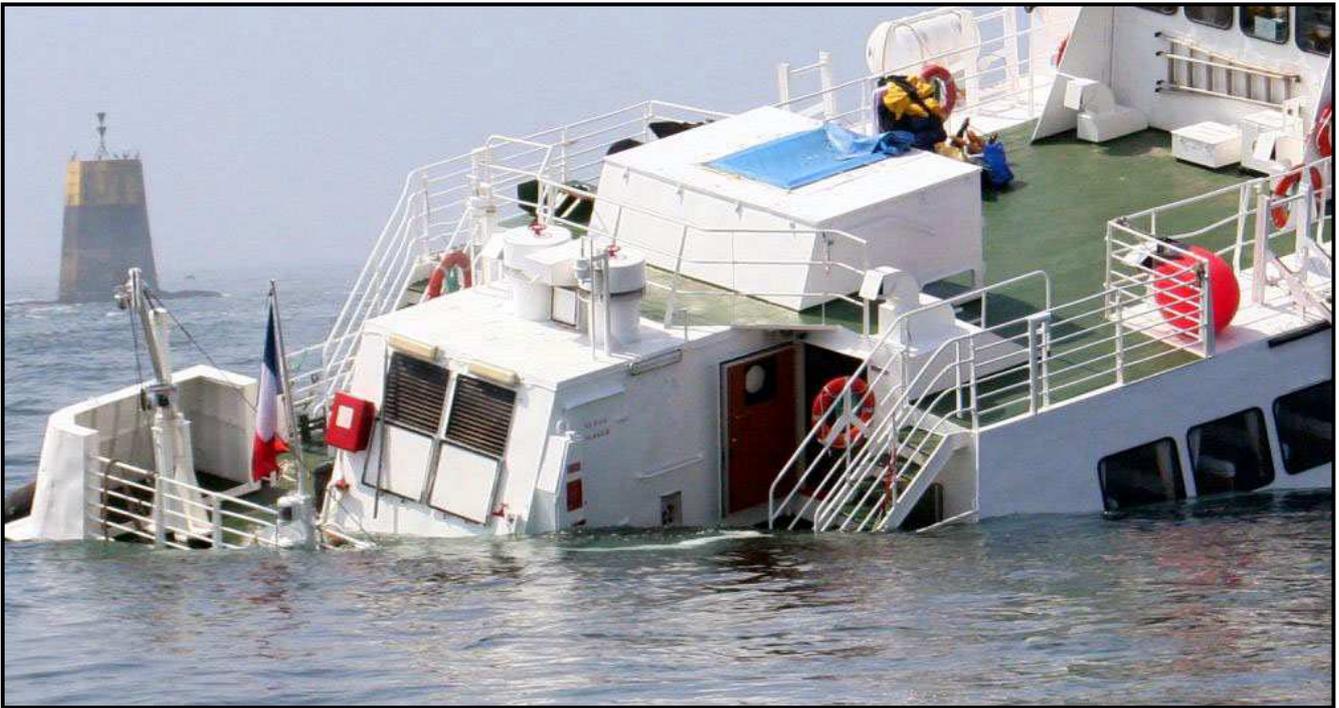
Vue du *GOURINIS* à la dérive.

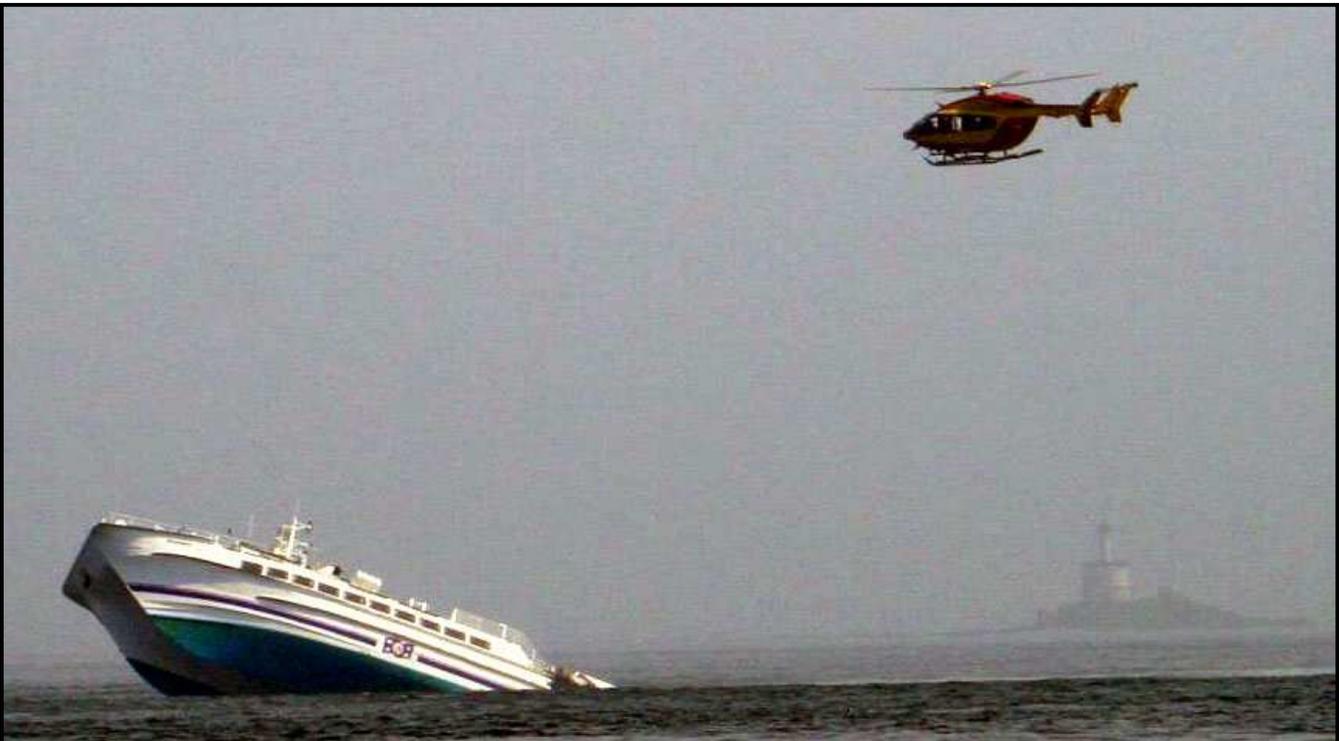
Le navire se rapproche de la zone rocheuse de « La Teignouse ».

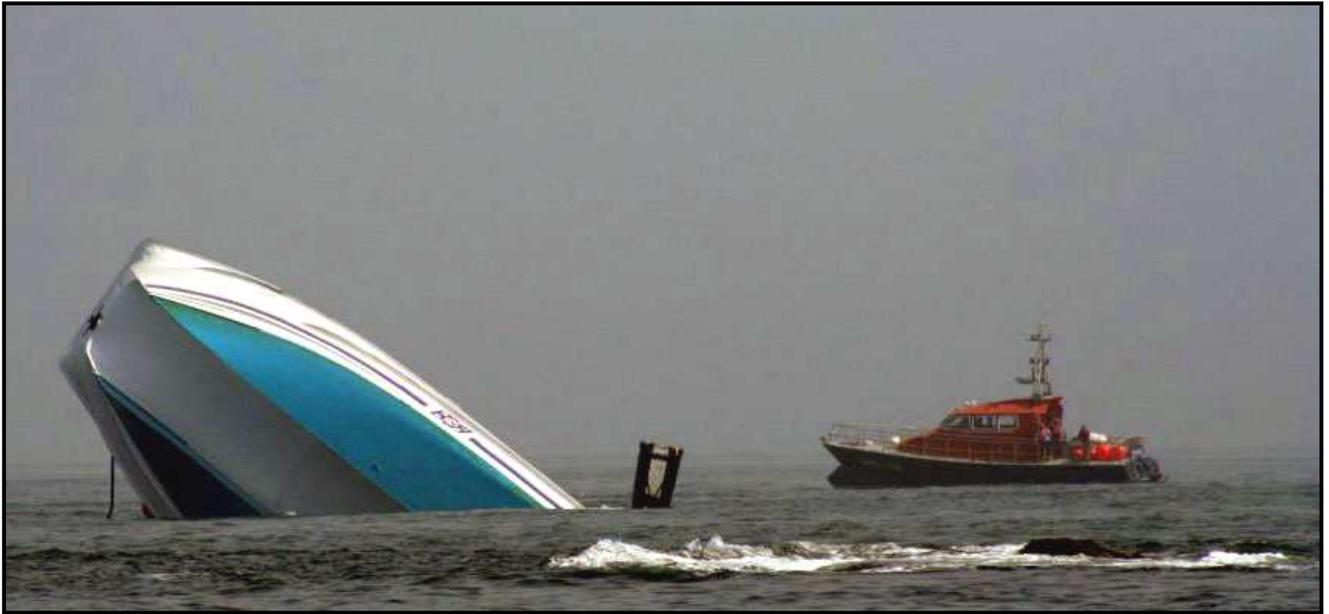
Le canot de sauvetage de Quiberon est à proximité du *GOURINIS* qui s'enfonce progressivement par l'arrière.

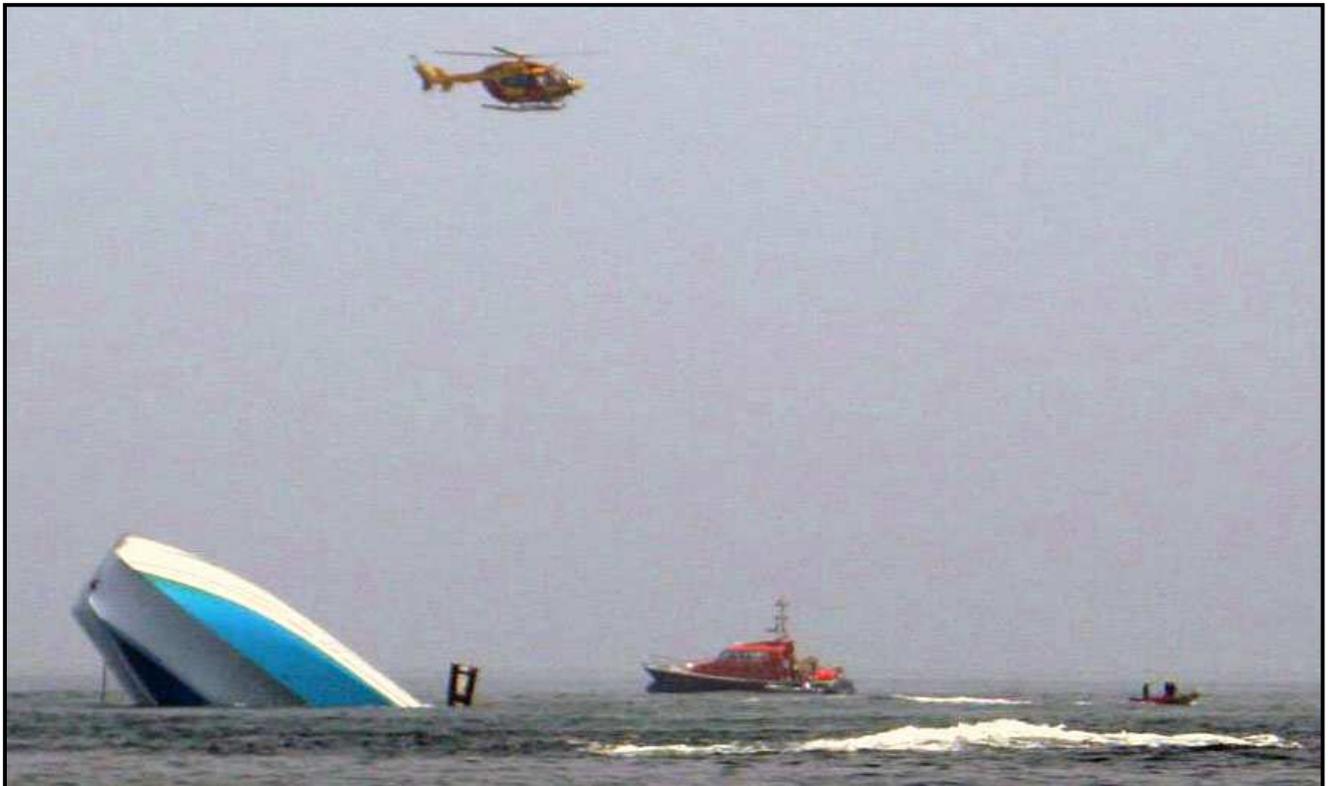
GOURINIS en train de couler.

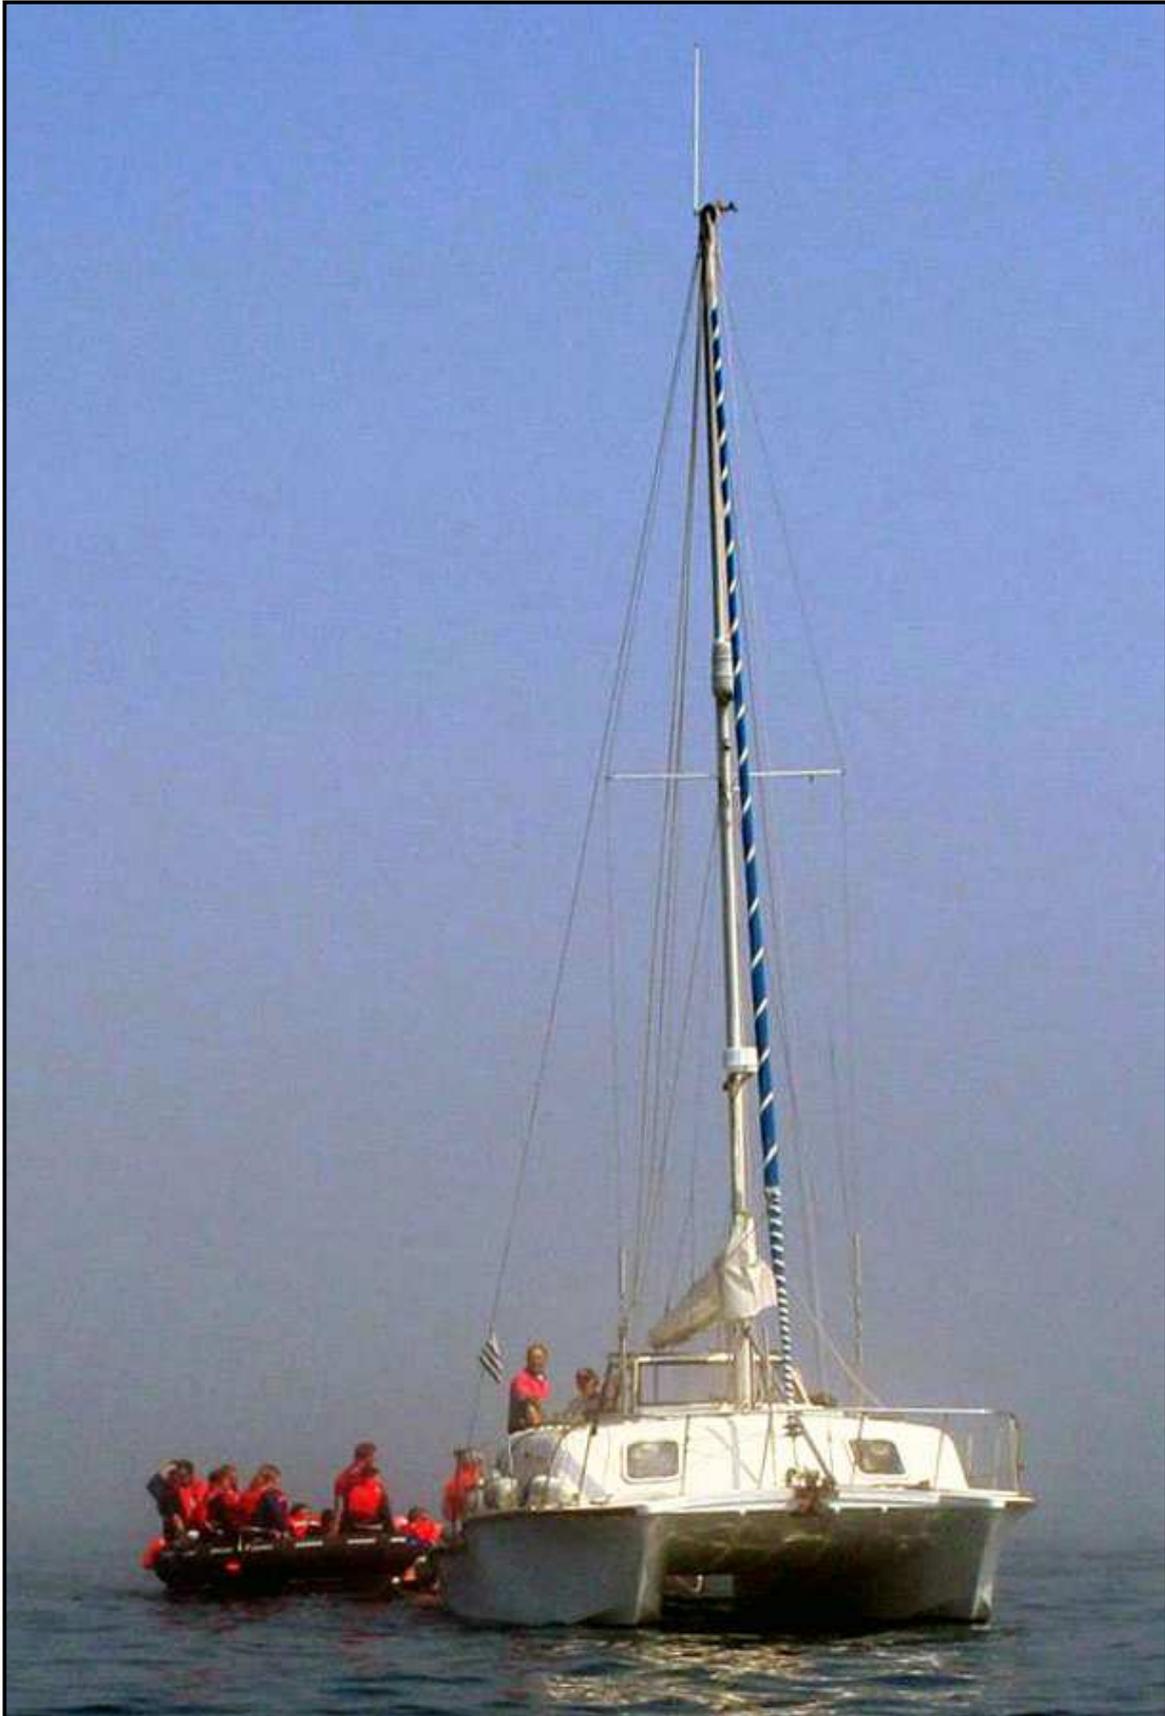
Une partie des passagers est récupérée par l'équipage d'un catamaran de plaisance.

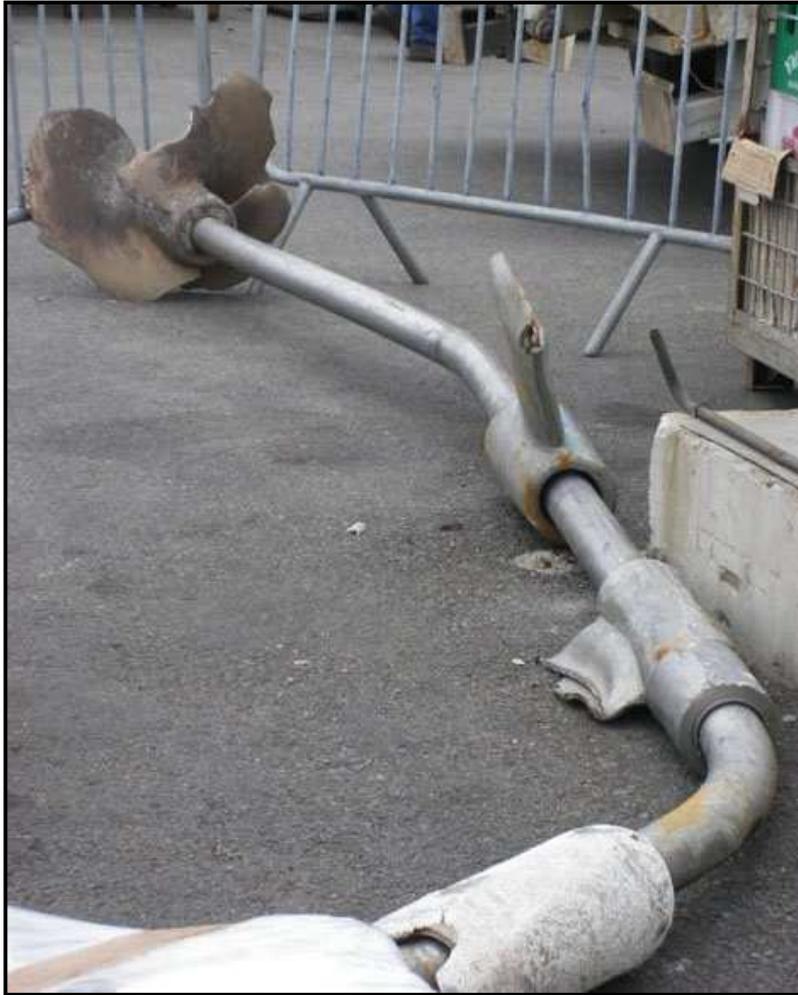
Vers **12h30**, au moment où il effectue sa giration pour venir chercher la tourelle le « Four » cardinale Sud, le navire talonne sur une tête de roche du haut-fond des « Trois Pierres ».

Hélice et arbre tordu lors du passage sur les roches des Trois Pierres.
