Rapport d'enquête technique

NAUFRAGE

DU CHALUTIER COQUILLIER

**SURVENU LE 09 MAI 2006
AU LARGE DU CAP D'ANTIFER
(3 victimes)**

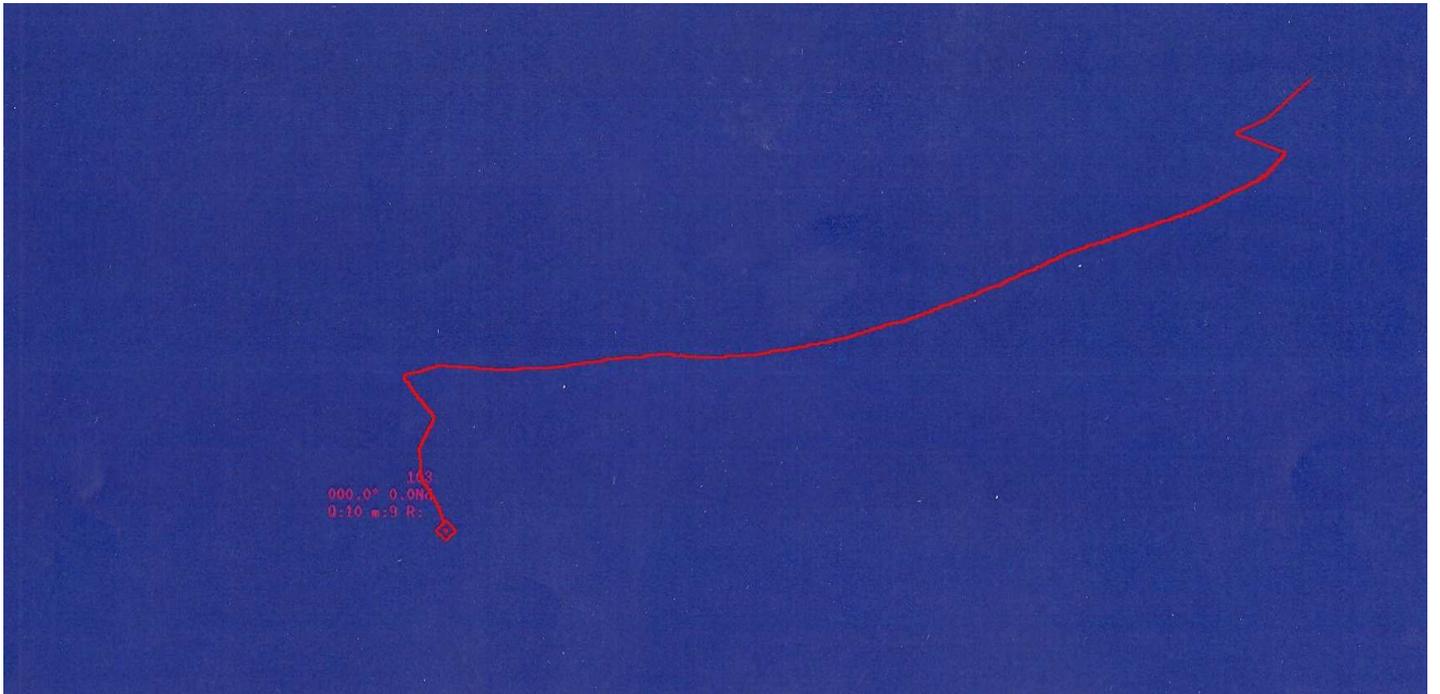
Trajectoire du *GWEL Vo* de 03h45 à 04h06 enregistrée par le radar du Havre.

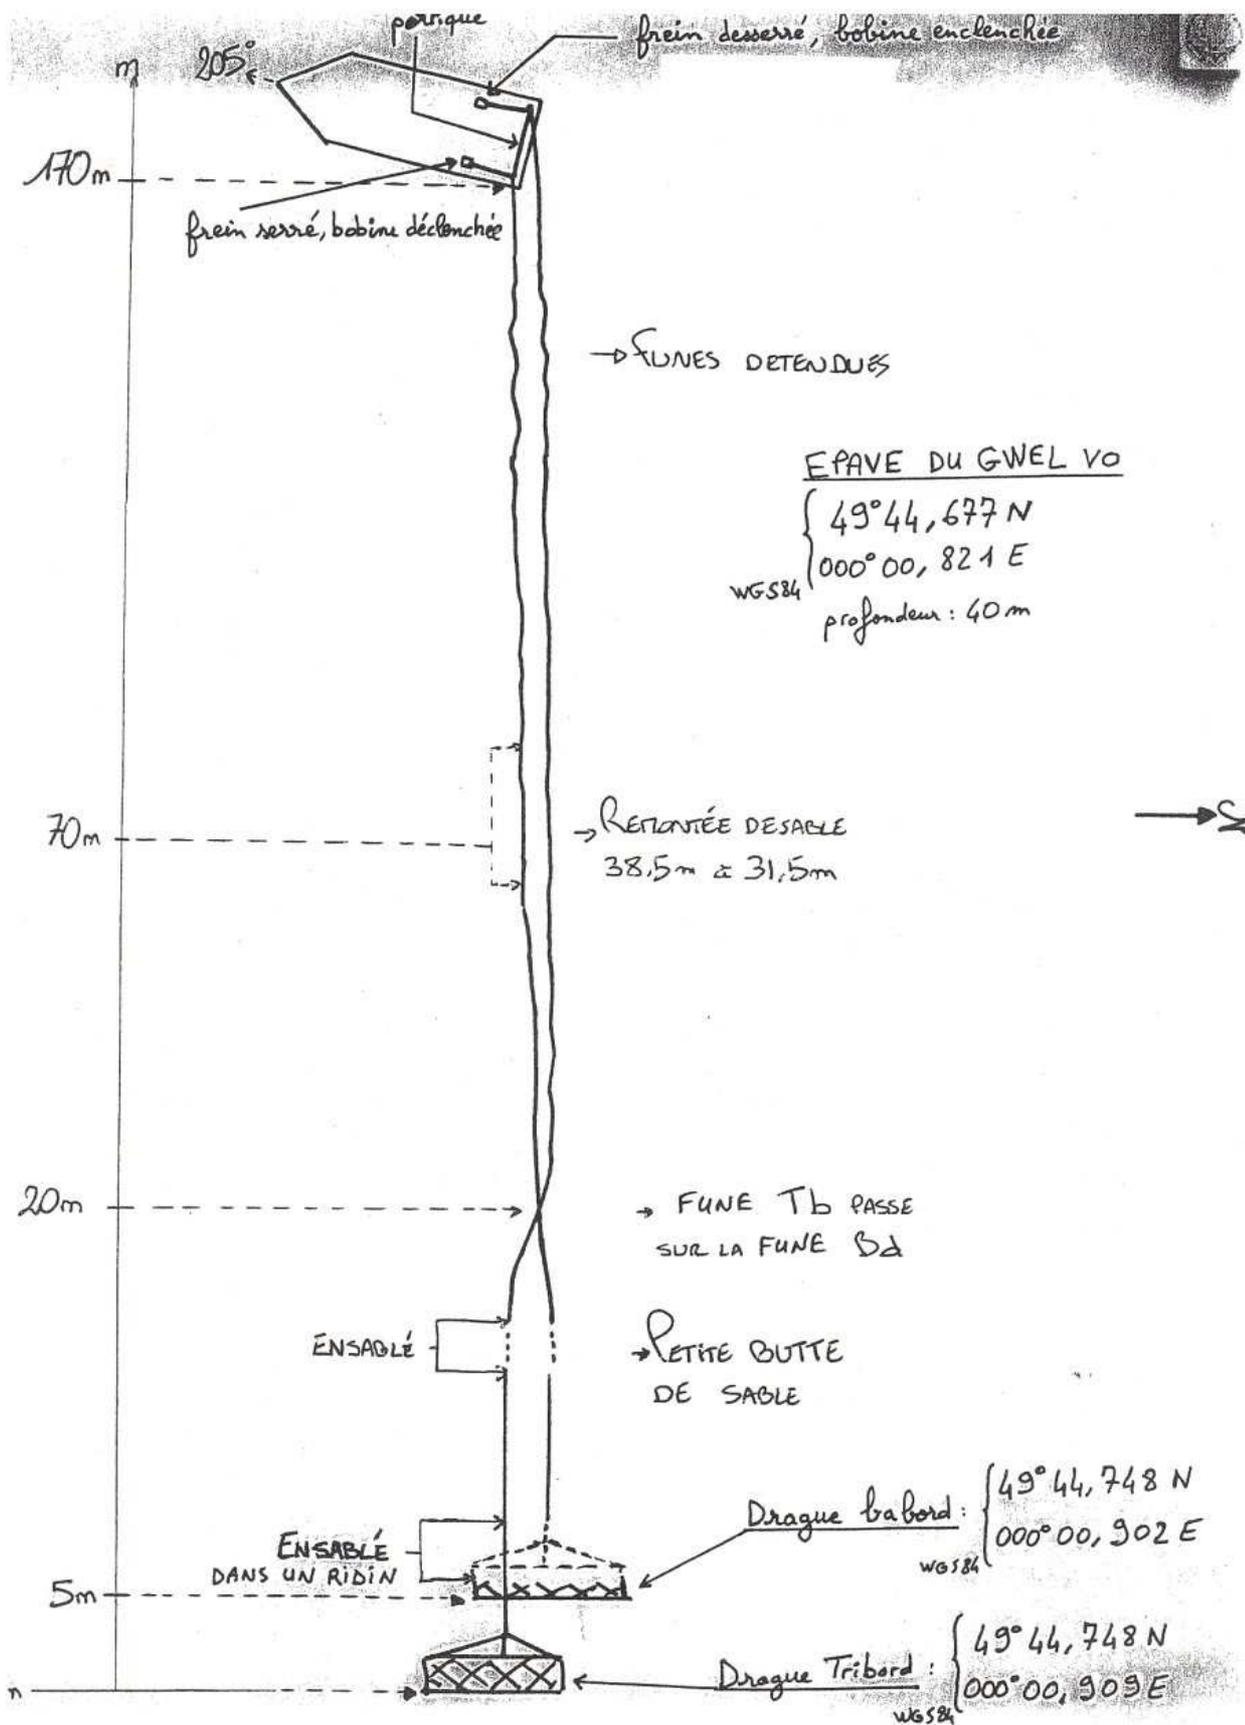
Croquis établi au cours de la plongée.

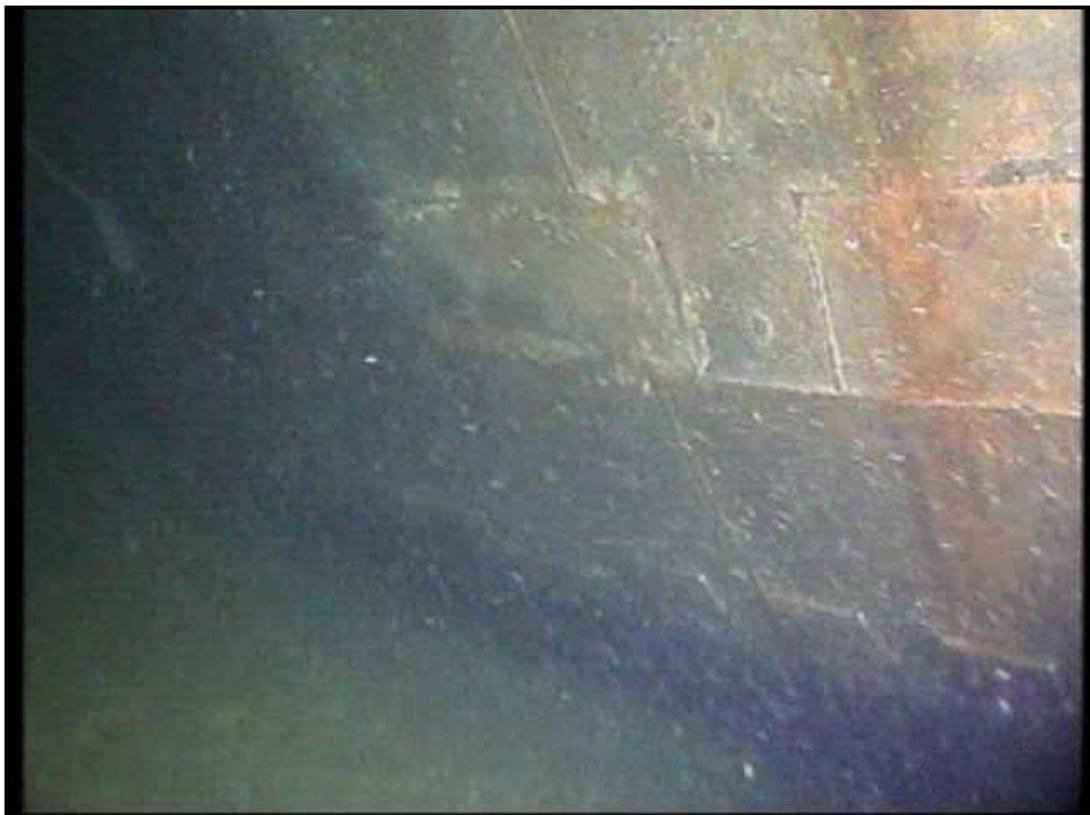
Les constatations et observations faites par les plongeurs ainsi que les images enregistrées montrent l'absence de traces de choc aussi bien sur le bordé que sur l'étrave (photos 1, 2). Il n'y a pas d'obstacle à la périphérie de l'épave.

Photo 1 : Pas de traces de choc sur le bordé de coque.

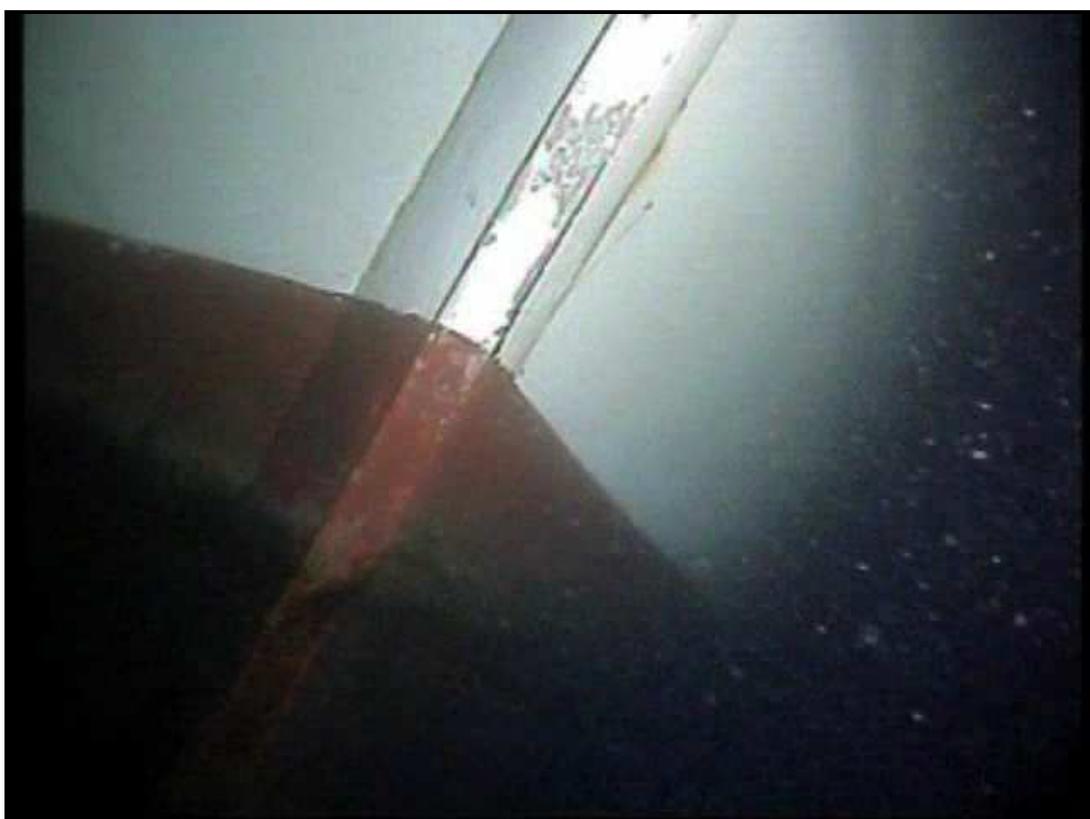
Photo 2 : Pas de traces de choc sur l'étrave.

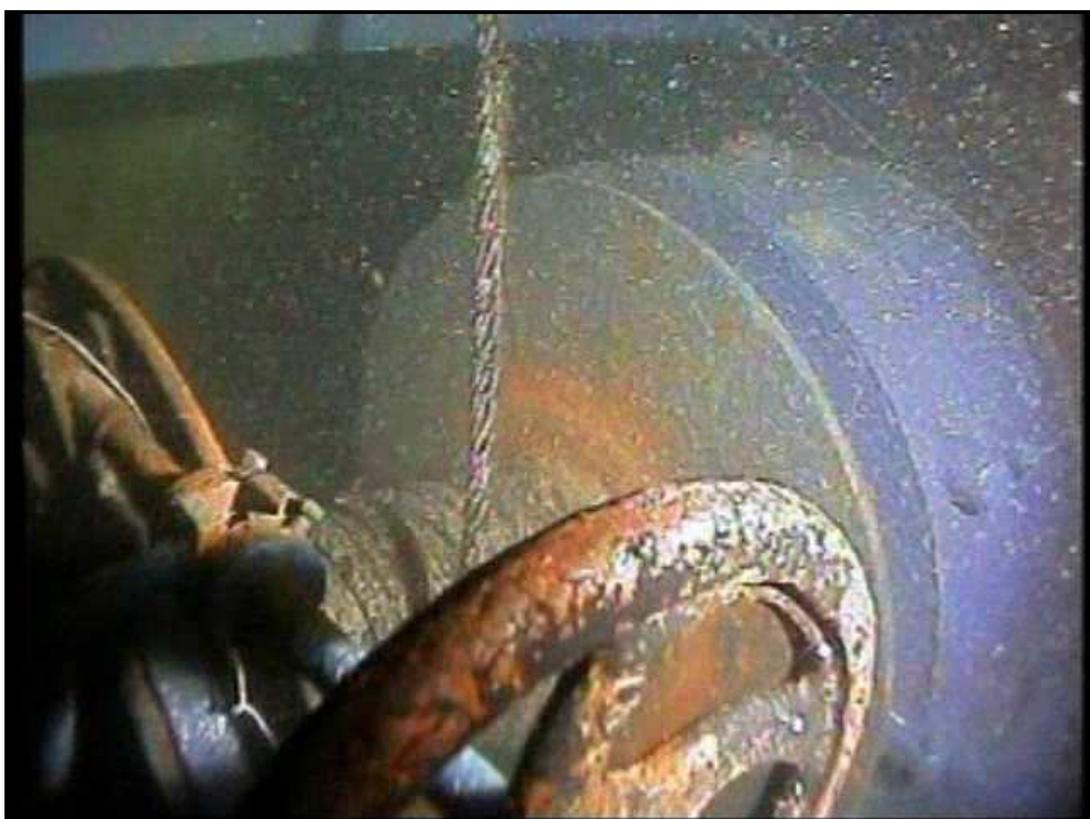
Les funes sont déroulées (annexe D2 - photos 4, 5) et forment un angle de 80° environ sur l'arrière bâbord.

Photo 4 : Vue de la bobine tribord du treuil.

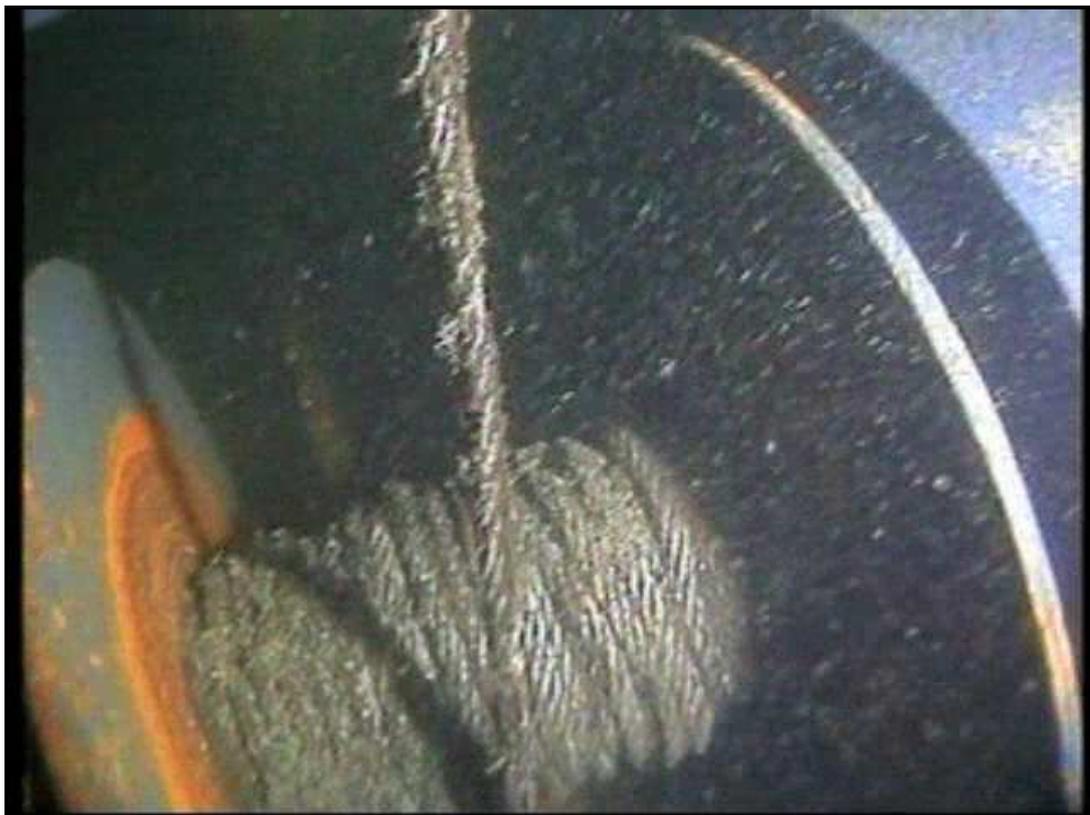
Photo 5 : Vue de la bobine tribord du treuil, montrant la quantité de câble restant sur le tambour.

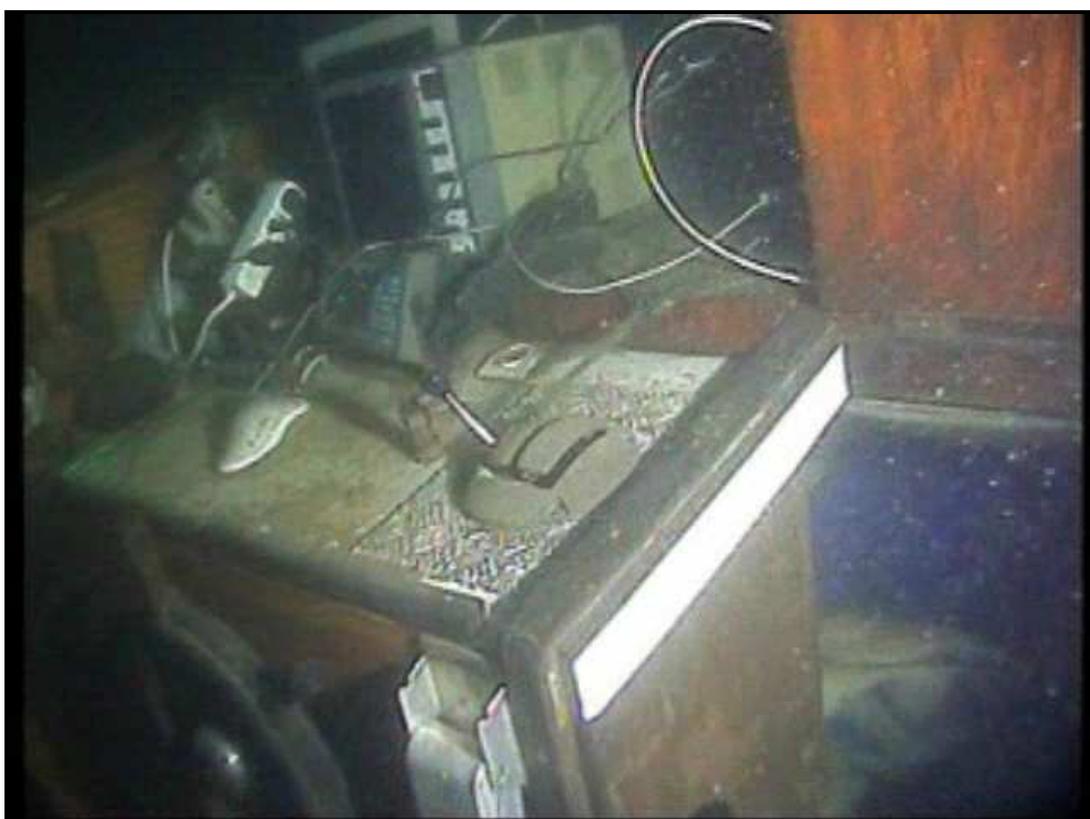
La manette des commandes du moteur est en position marche avant et accélérée (photo 6). La montre est arrêtée à 01h55.

Photo 6 : Vue du pupitre de la timonerie.

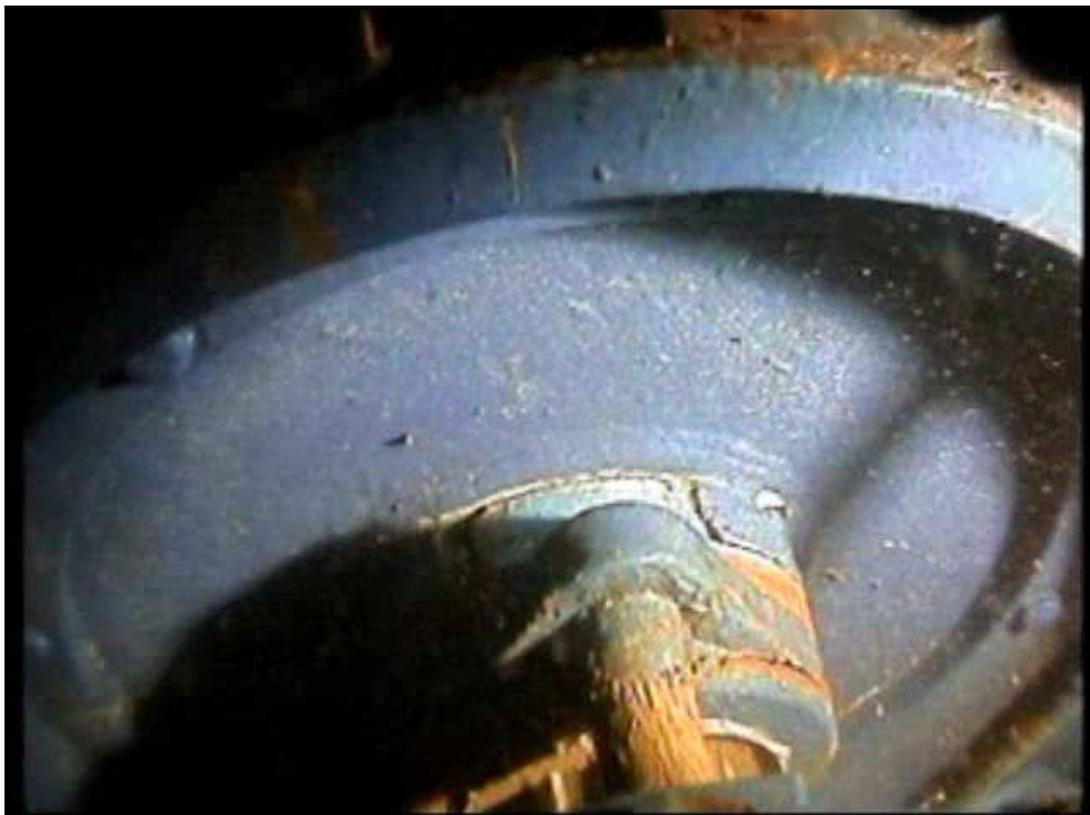
- que la bobine tribord est embrayée avec le frein desserré (annexe D2 - photos 7, 8),
- que la bobine bâbord est débrayée avec le frein serré (annexe D2 - photos 9, 10, 11).

Photo 7 : Bobine tribord en position embrayée.

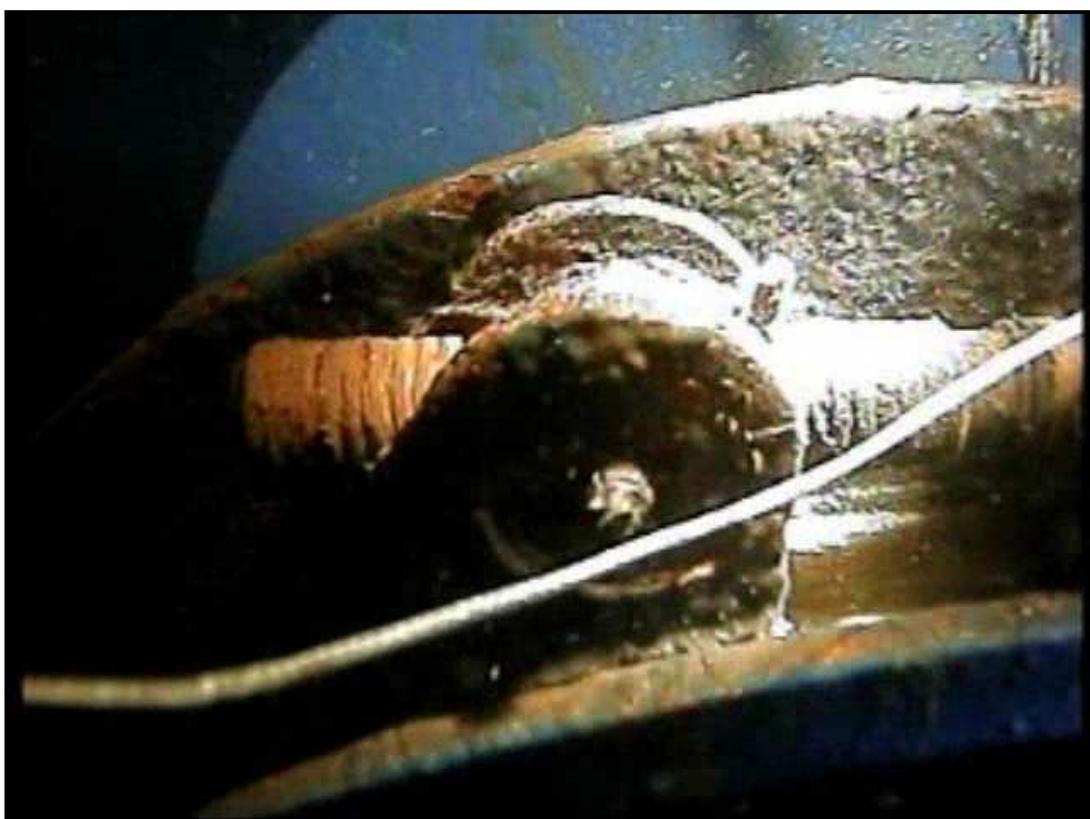
Photo 8 : Vue de la vis du frein de la bobine tribord en position desserré.

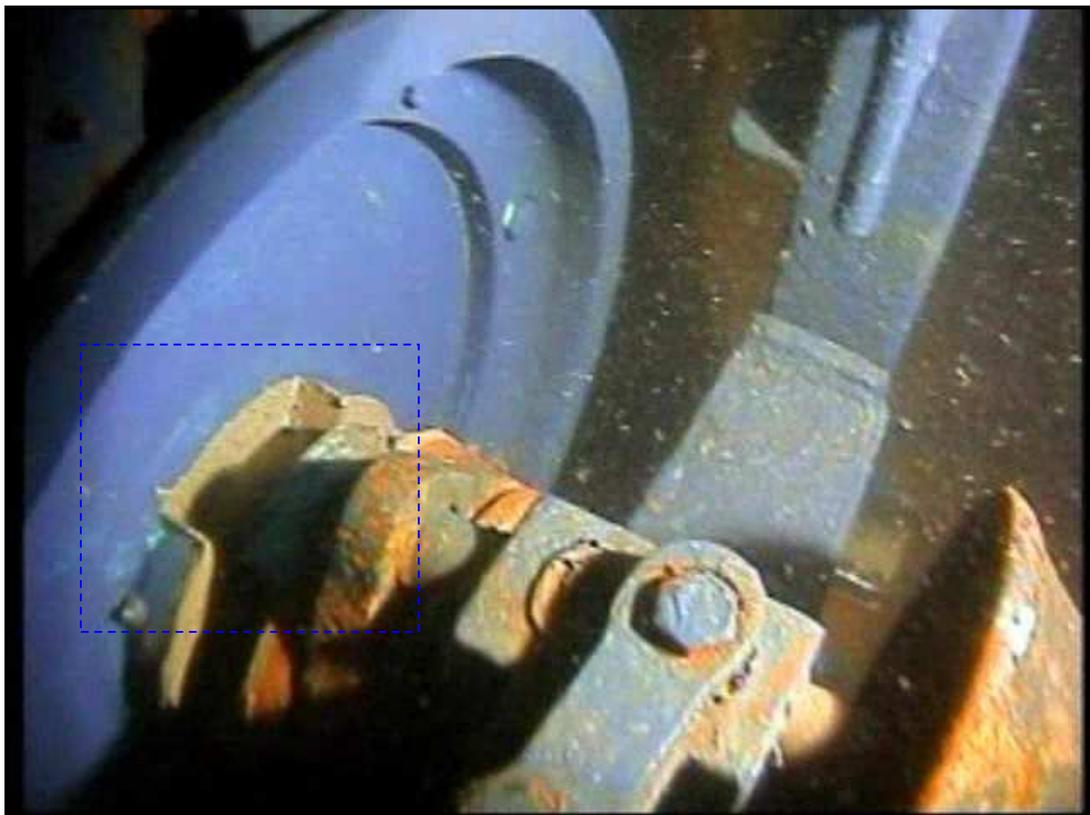
Photo 9 : Bobine bâbord, en position débrayée.

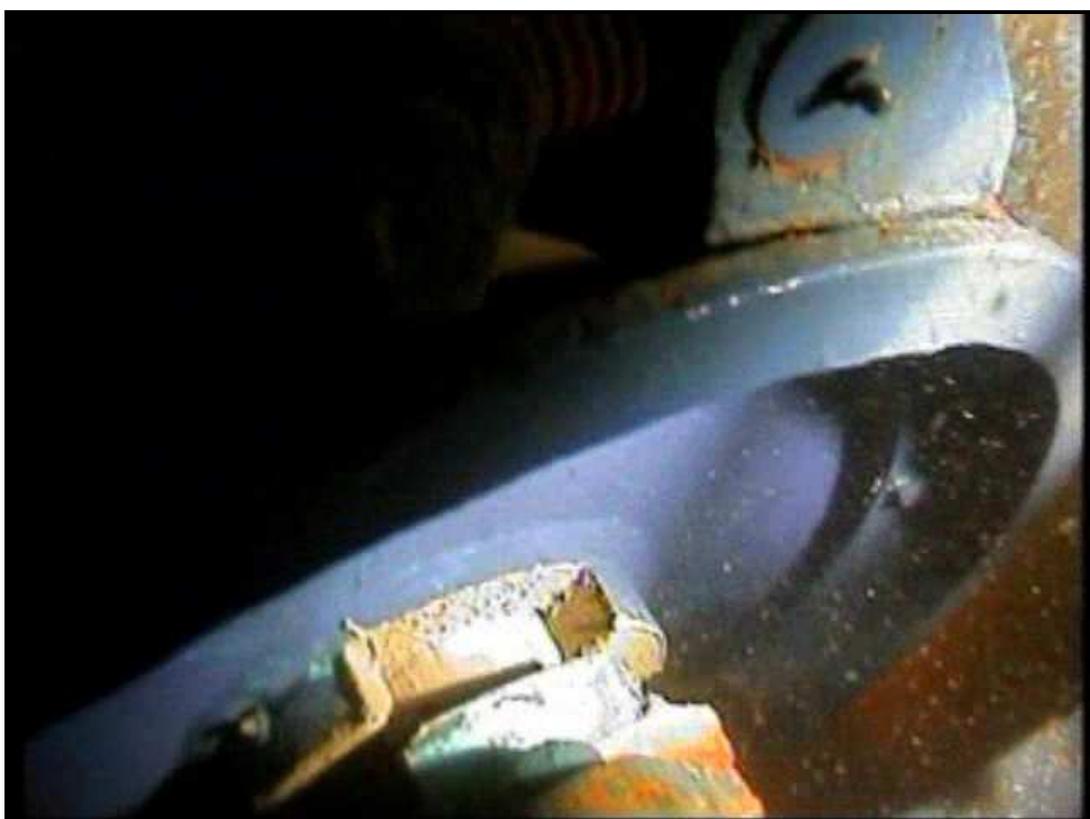
Photo 10 : Bobine bâbord, en position débrayée.

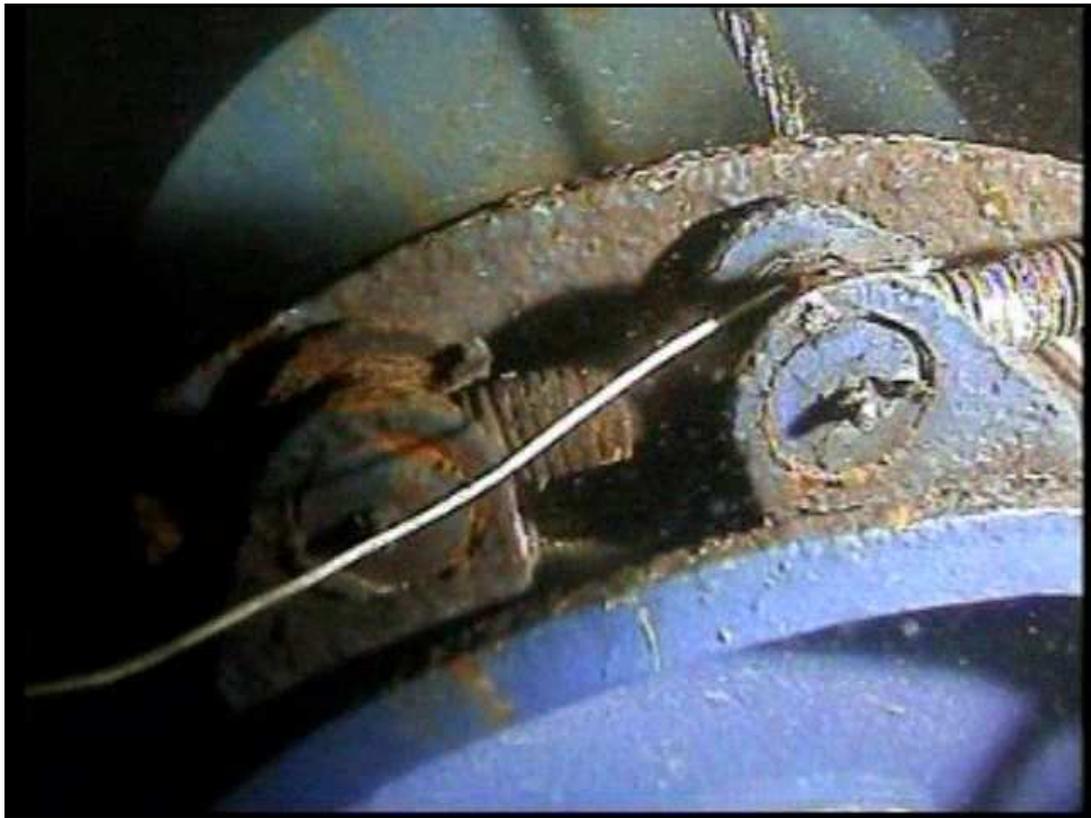
Photo 11 : Bobine bâbord, frein en position serré.

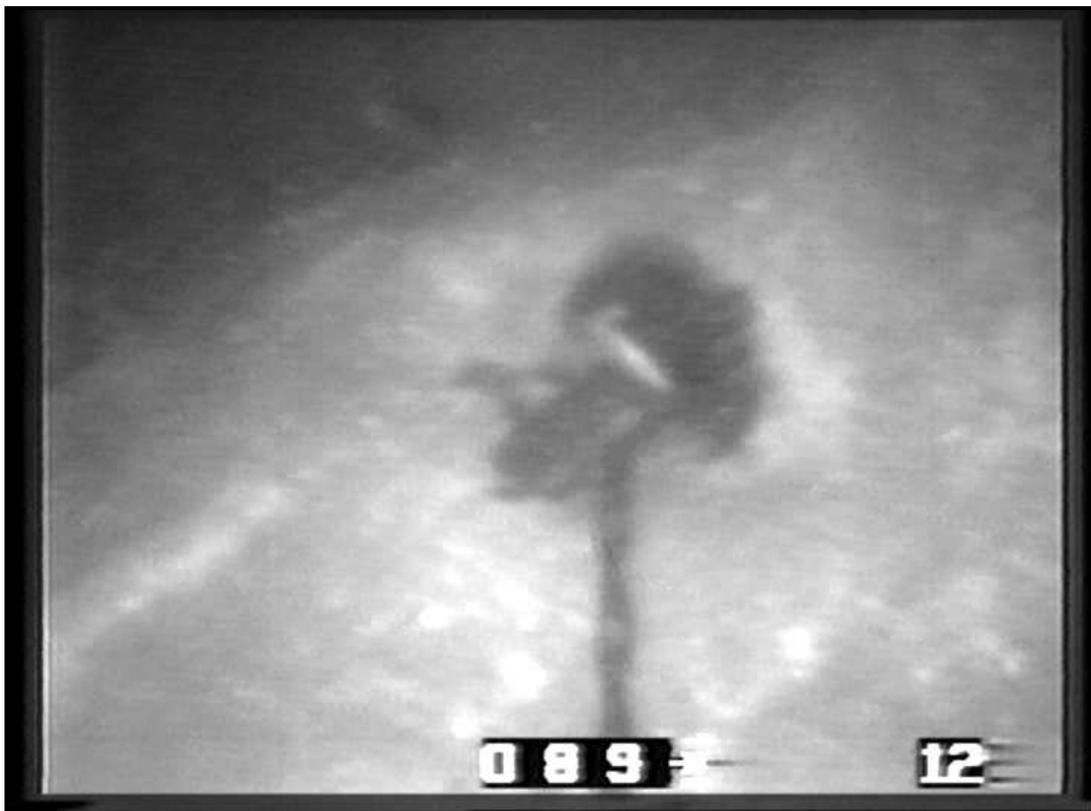
- La drague à coquilles tribord est posée claire sur un fond de 38 mètres au pied d'un ridin dont le versant est abrupt et d'une hauteur de 3m. Elle n'est ni accrochée à un obstacle ni ensablée.
- Le bâton de drague bâbord est totalement enseveli sous le sable au sommet de ce ridin. Seule la roue de franchissement à son extrémité bâbord dépasse. (annexe D2 - photo 12). Deux grages sont en partie visibles et trois sont à peine

Photo 12 : Bâton de drague bâbord, roue de franchissement.

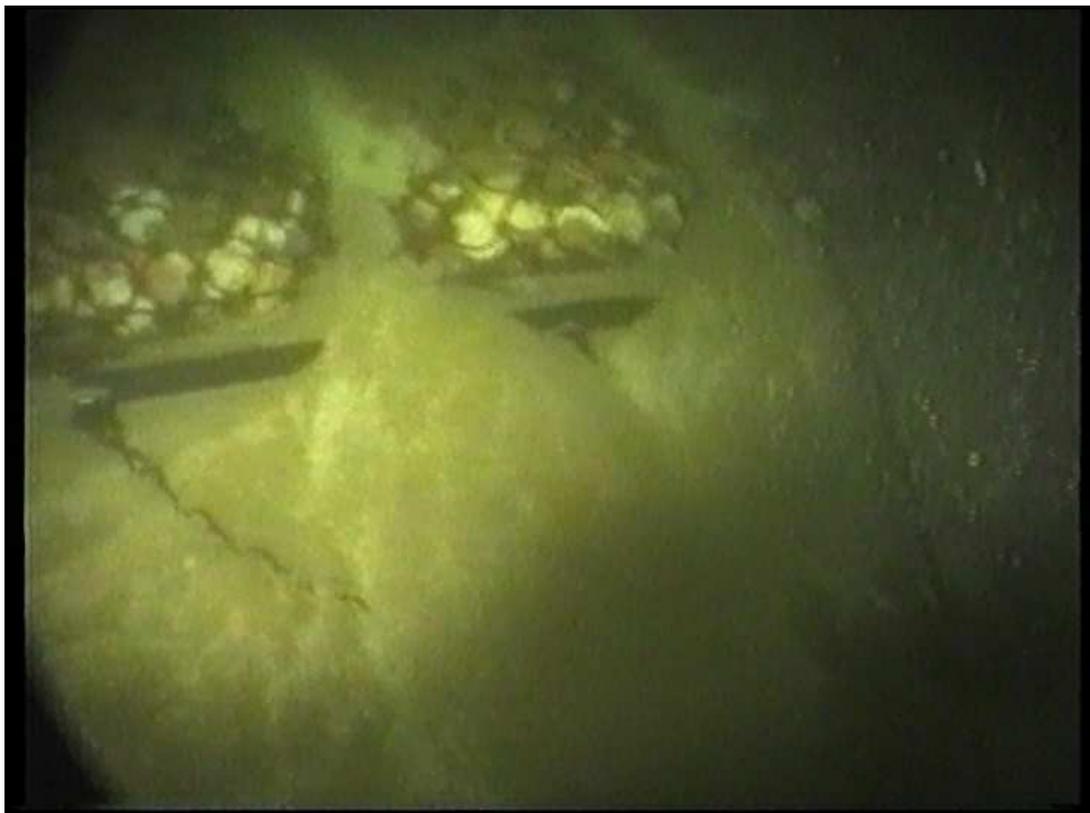
visibles (annexe D2 - photos 13, 14). La drague bâbord est à 5 m juste devant la drague tribord. Elle s'est enfouie en haut du ridin par 35 m de fond.

Photo 13 : Drague bâbord, grages ensevelies.

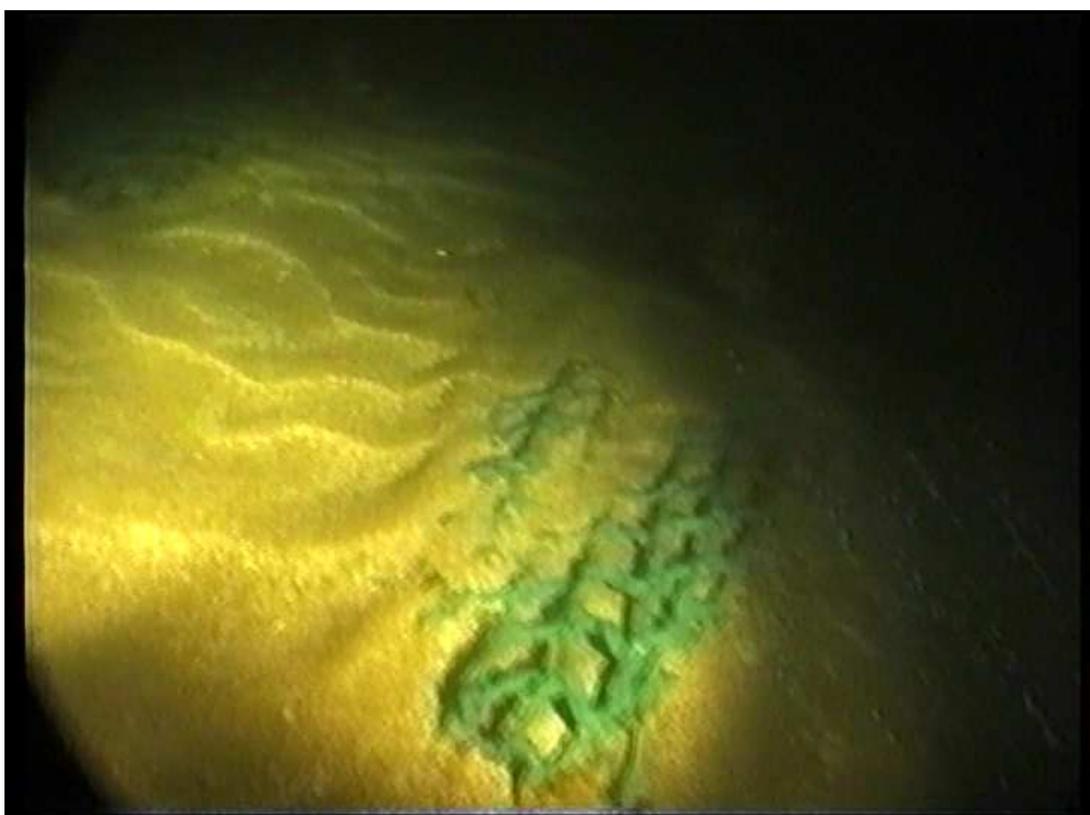
Photo 14 : Drague bâbord, grage enfouie.

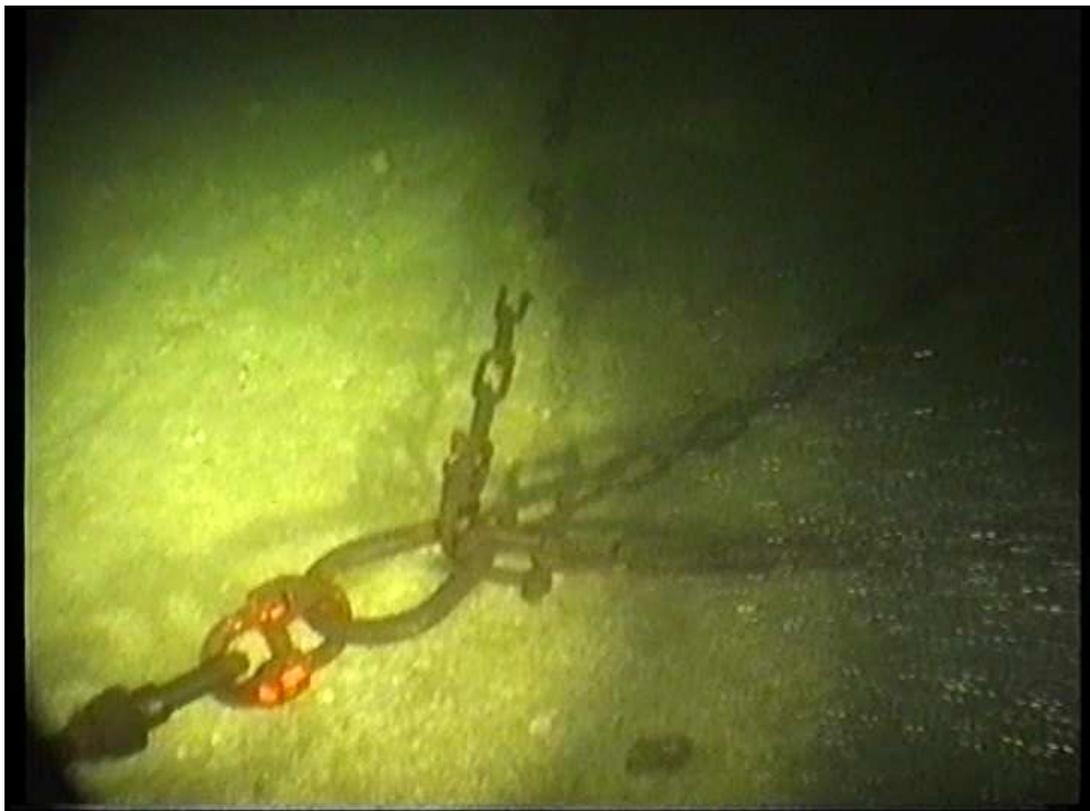
- L'anneau cassant qui est en place relie les trois chaînes du gréement du bâton de drague à la fune par l'intermédiaire d'un émerillon (annexe D2 - photos 15, 16).

Le train de pêche comporte un point de rupture constitué par un anneau cassant qui relie la fune aux trois chaînes du gréement du bâton de drague. Les constatations effectuées ont montré que cet anneau n'est pas cassé. Il n'a pas été possible de procéder à des analyses détaillées de cet élément. Néanmoins, de l'avis des enquêteurs du *BEA mer* cela peut résulter soit du fait que la résistance de cet anneau était trop élevée, soit du fait que la tension de rupture n'a pas été atteinte. Ils considèrent donc que ce point constitue un **facteur aggravant hypothétique**.

Photo 15 : Gréement du bâton de drague bâbord.

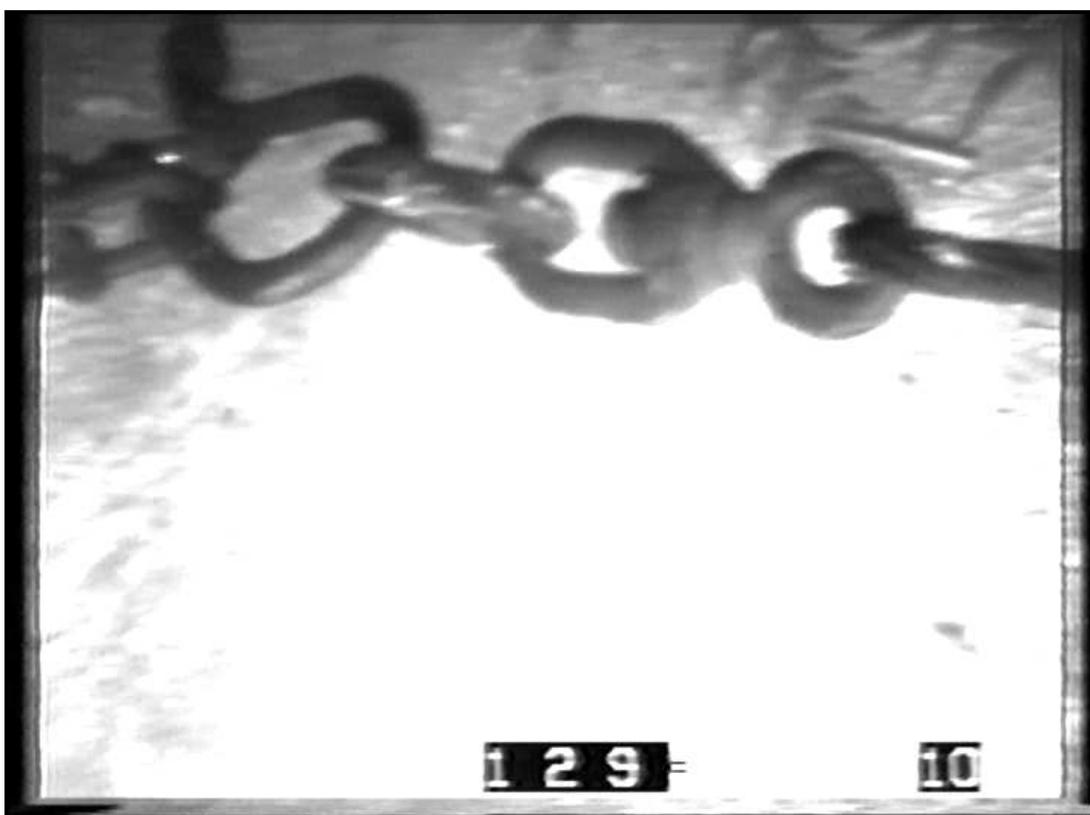
Photo 16 : Bâton de drague bâbord, liaison chaînes – fune.

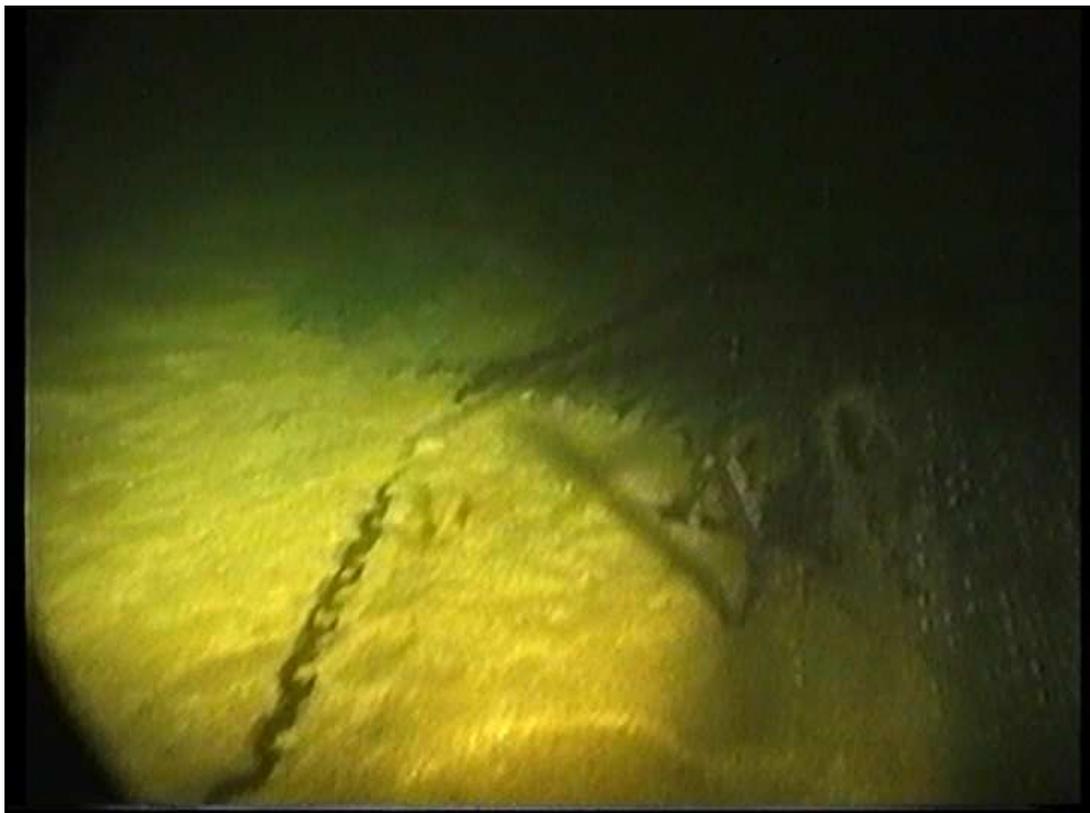
- On distingue qu'à environ 17 m des dragues les funes sont enfouies dans une butte de sable puis à environ 20 m elles se sont croisées. La fune tribord est passée par dessus la fune bâbord expliquant la position des dragues par rapport à la poupe du bateau.
- A 70 m des dragues, les funes remontent de 38,50 m à 31,50 m du fait de la présence d'un nouveau ridin de 7 m et se trouvent enfouies sur quelques centimètres. Ensuite, les câbles sont clairs et détendus jusqu'à la poupe du bateau avec un espacement très faible en passant sous le sommet du ridin suivant. (voir croquis annexe D1).
- On distingue que les funes se sont croisées, la fune de la drague tribord passe par-dessus la drague bâbord enfouie. Cette fune ressort du sommet du ridin après 1,5 à 2 m d'enfouissement (annexe D2 - photos 17, 18).

Photo 17 : Croisement des funes.

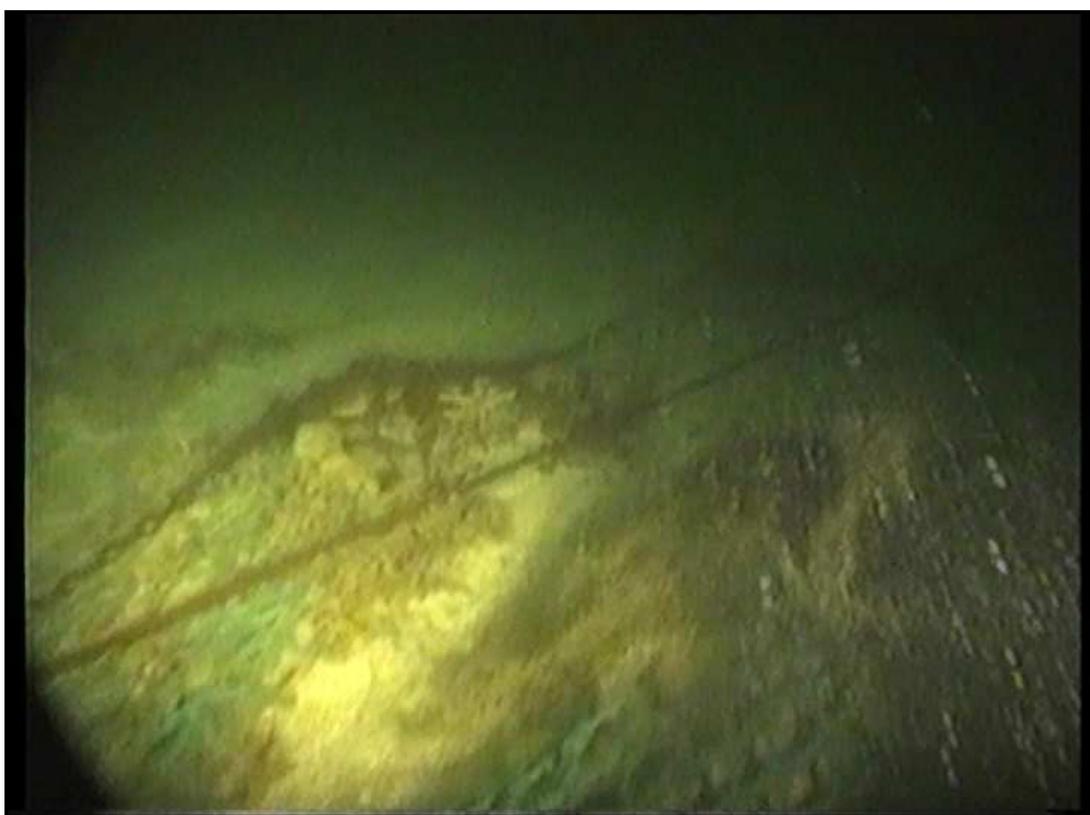
Photo 18 : Fune de la drague tribord par dessus la drague bâbord enfouie.

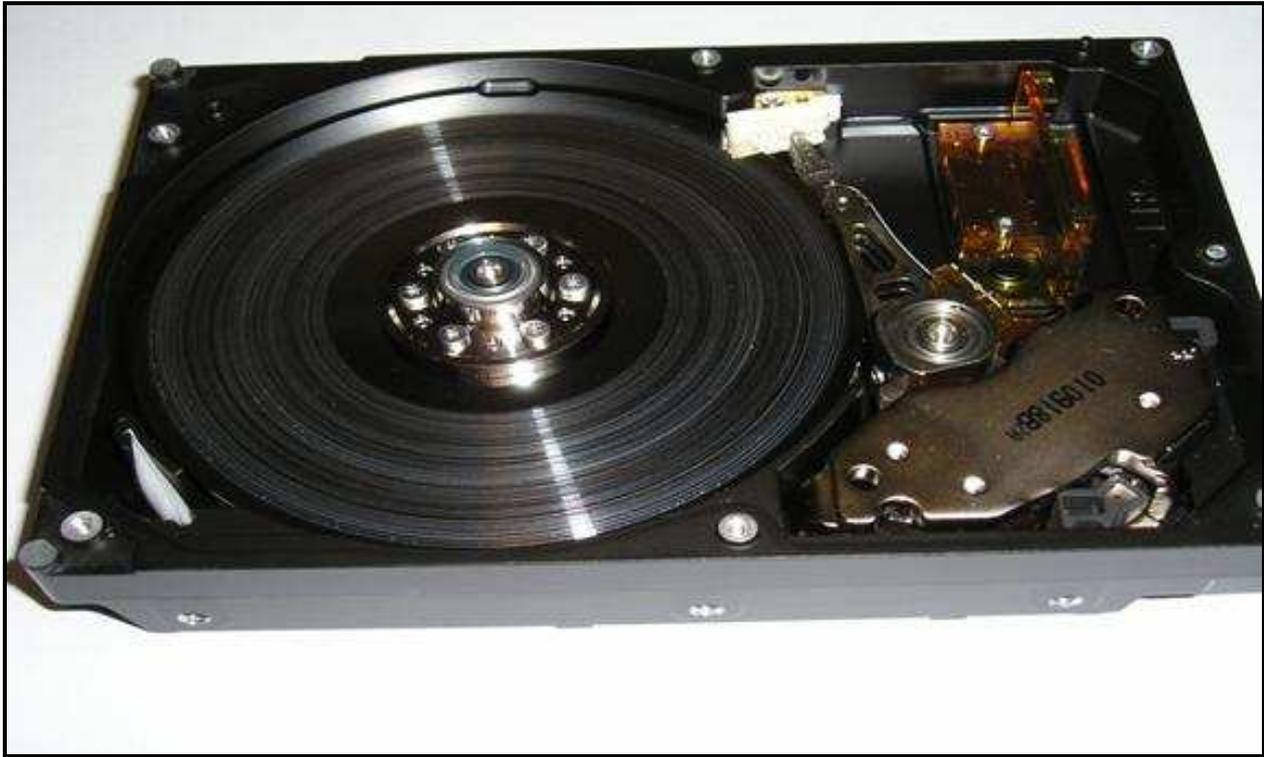
Cet examen a montré des dommages physiques sévères sur le média, en particulier les têtes de lecture ont rayé les plateaux magnétiques. Il n'a donc pas été possible d'accéder aux données brutes et par conséquent de les récupérer.

Le disque a été aussi contaminé par de l'eau de mer, ce qui a accentué le dommage physique à la suite de " l'atterrissage" des têtes de lecture.

C'est probablement au moment de l'échouement du navire sur le fond que les têtes de lecture/écriture ont heurté la surface du disque dur. Il en a résulté un creusement au niveau des plateaux endommageant irrémédiablement la couche magnétique active contenant les données. En effet, ces dernières étant enregistrées sur la surface des plateaux, par conséquent, au moindre contact physique entre les têtes de lecture et les plateaux, les zones de stockage des données sont détruites ainsi que les données enregistrées (annexe D2 - photo 19).

Photo 19 : Disque dur de l'unité centrale. Surface du plateau endommagée.
