Rapport d'enquête technique

NAUFRAGE

DU FILEYEUR

MARIE MAO

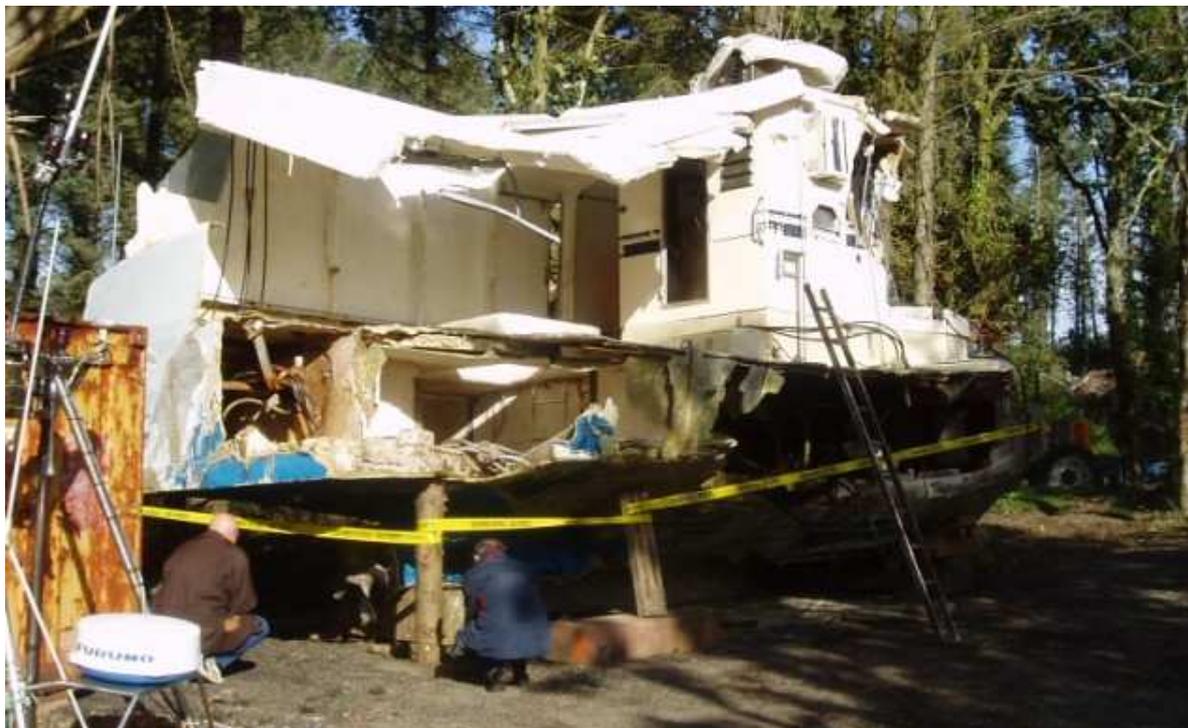
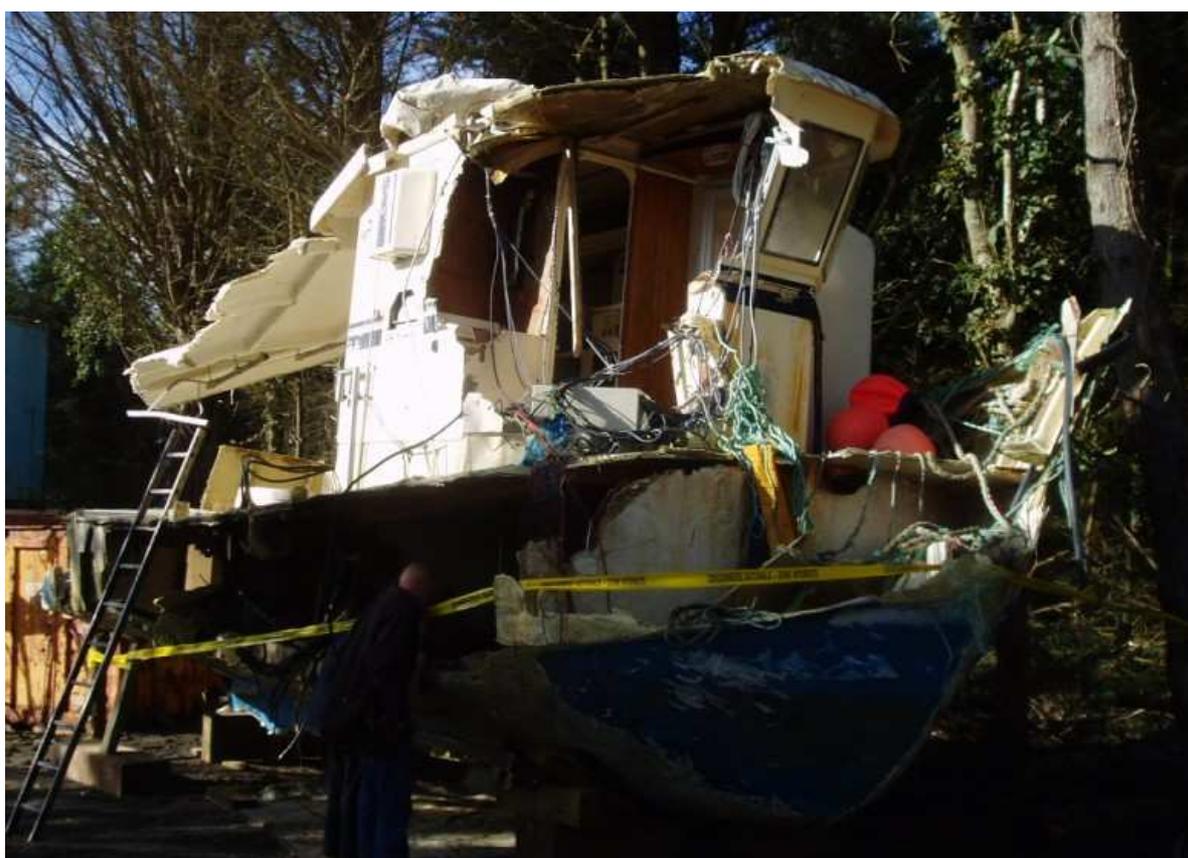
Toute la coque tribord est ouverte sur l'ensemble de sa longueur au-dessus du bouchain, du tableau arrière à l'avant de la timonerie, laissant à l'air libre le local de barre, le compartiment moteur et le poste d'équipage. Les superstructures sont également éventrées sur tribord, la timonerie étant démolie jusqu'à son milieu. L'abri du pont de travail est affaissé et démolé sur tribord.

Ces dégâts sont dus aux mouvements de la marée et de la houle après l'accident, le *MARIE MAO* ayant pivoté sur lui-même au moment de l'accident, puis étant venu contre la falaise.

Vues de l'épave par tribord avant et tribord arrière.

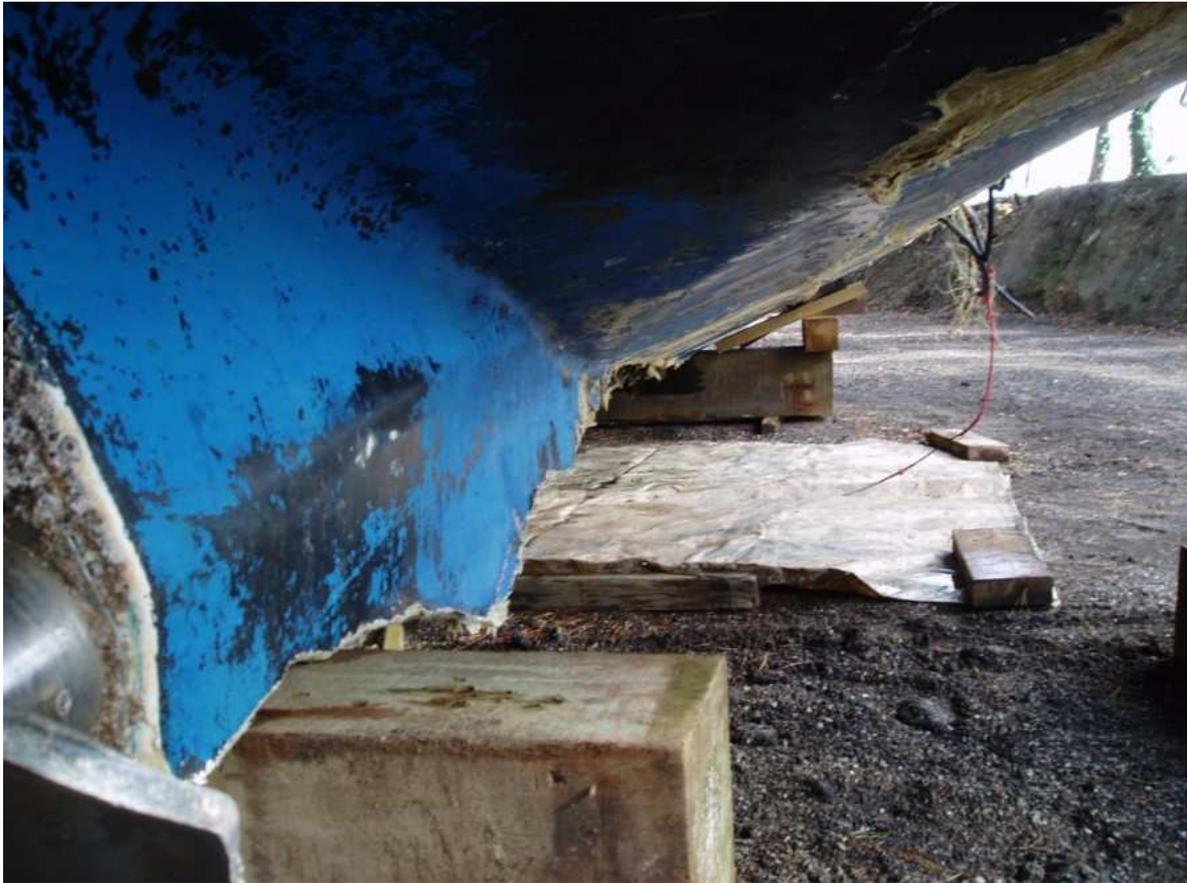
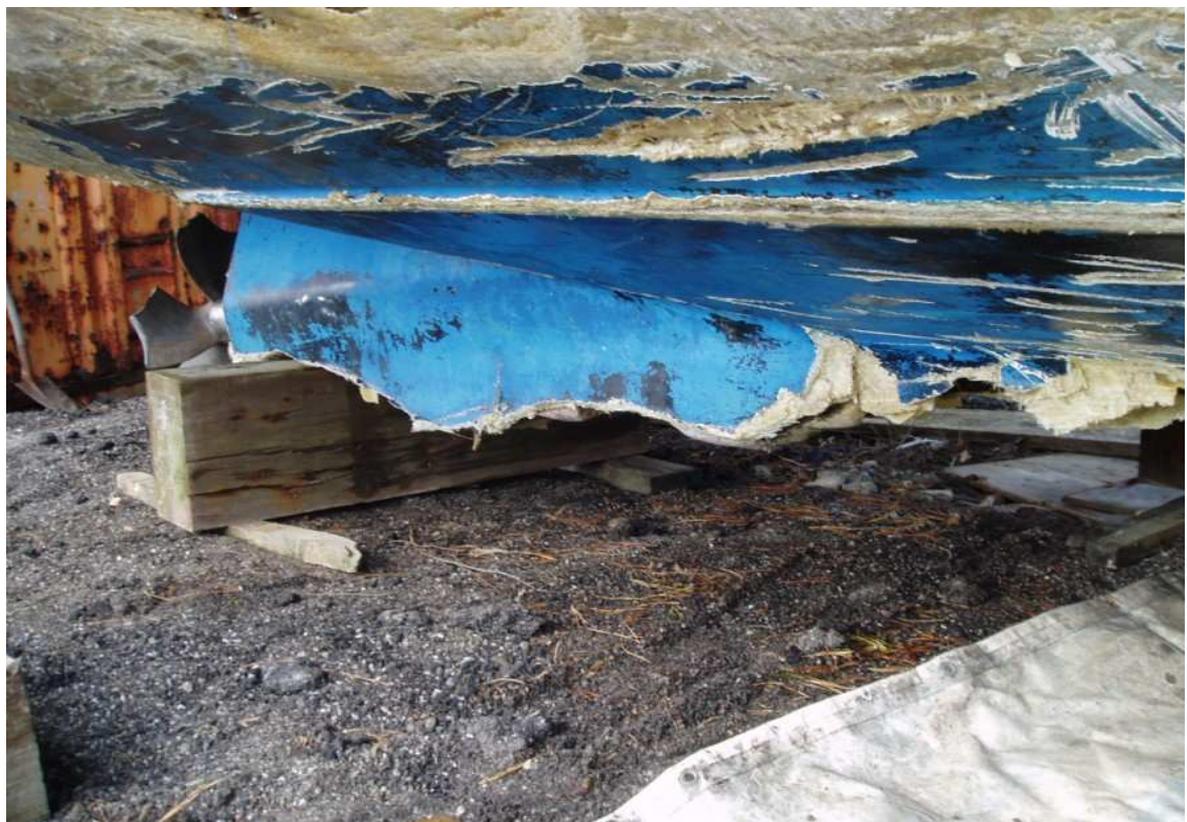
La quille a été entièrement ouverte sur toute la longueur du navire, depuis l'étambot jusqu'à l'étrave ; le bordé tribord, dans sa partie basse entre bouchain et quille, présente des déchirures et arrachements longitudinaux du polyester.

Ces dommages montrent que le *MARIE MAO* a percuté violemment le fond marin, fait de roches, avec une erre suffisante pour monter dessus sur toute la longueur du navire.

Vues de la semelle d'étambot.

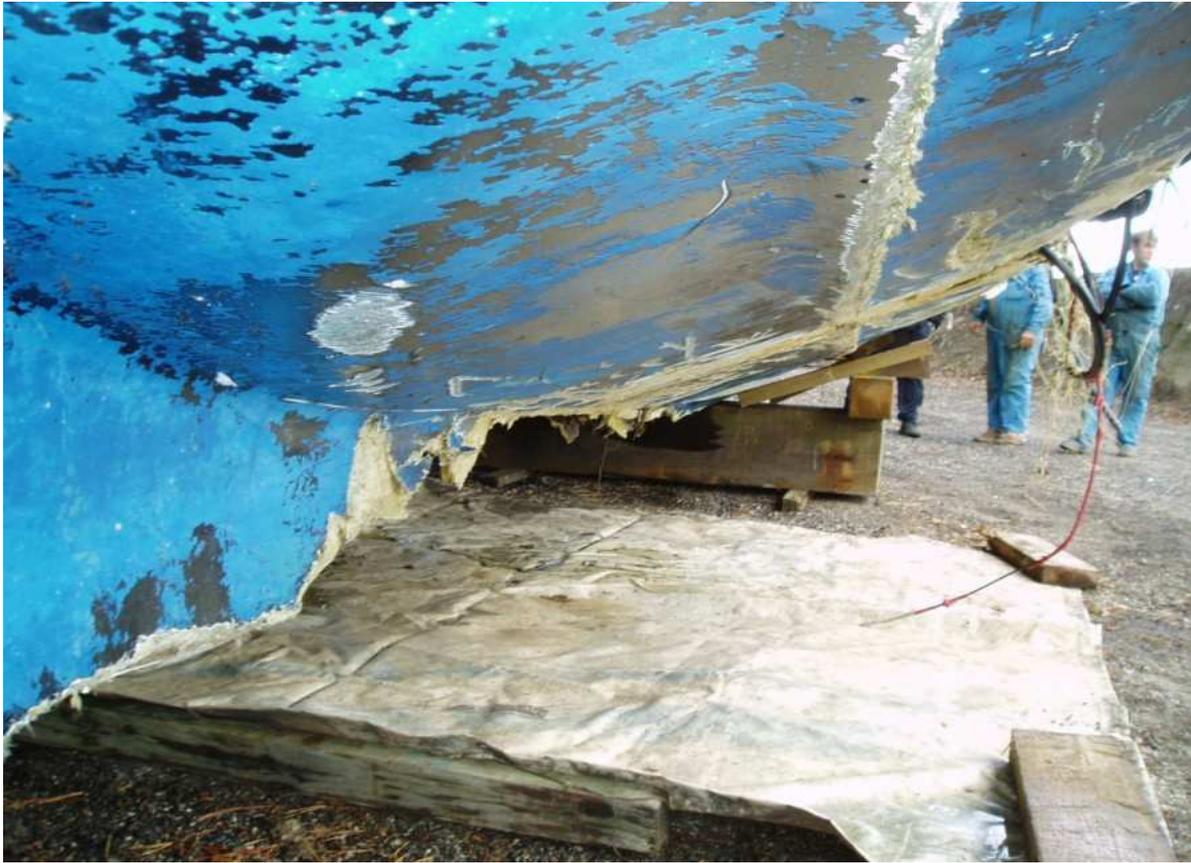
Vue de l'arrière tribord de la quille et du bouchain.

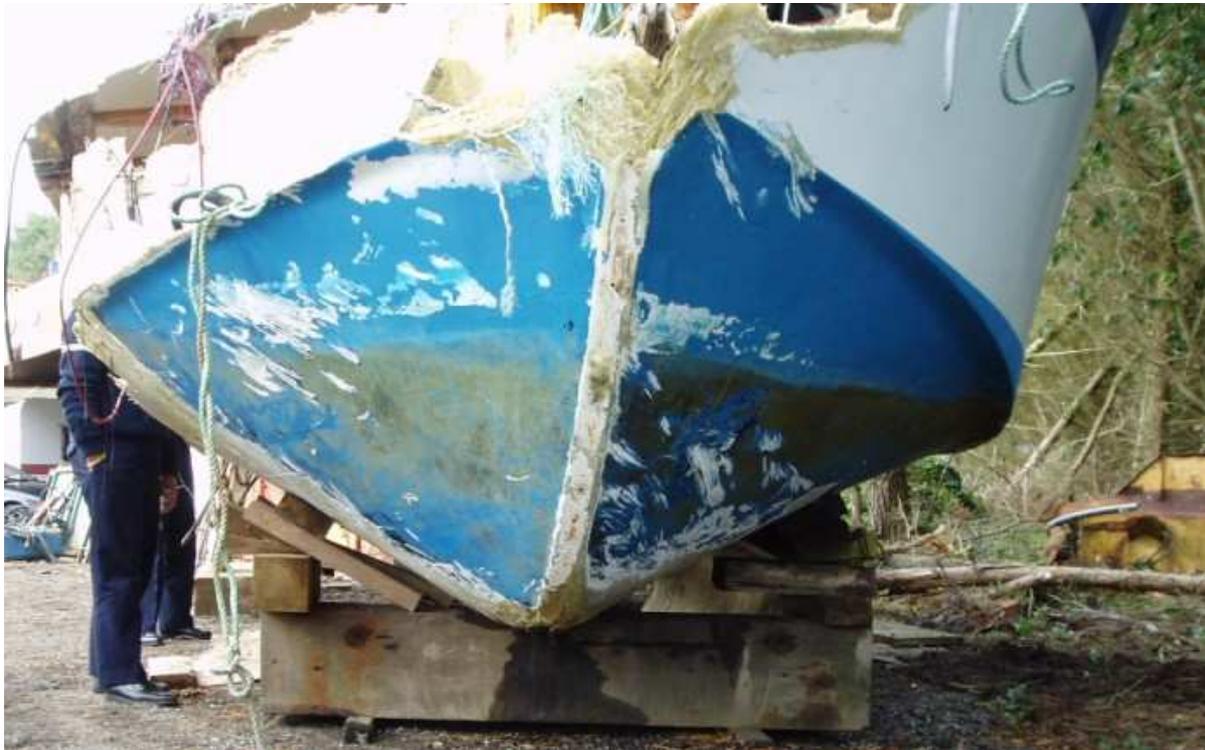
Vue de l'avant de la quille.

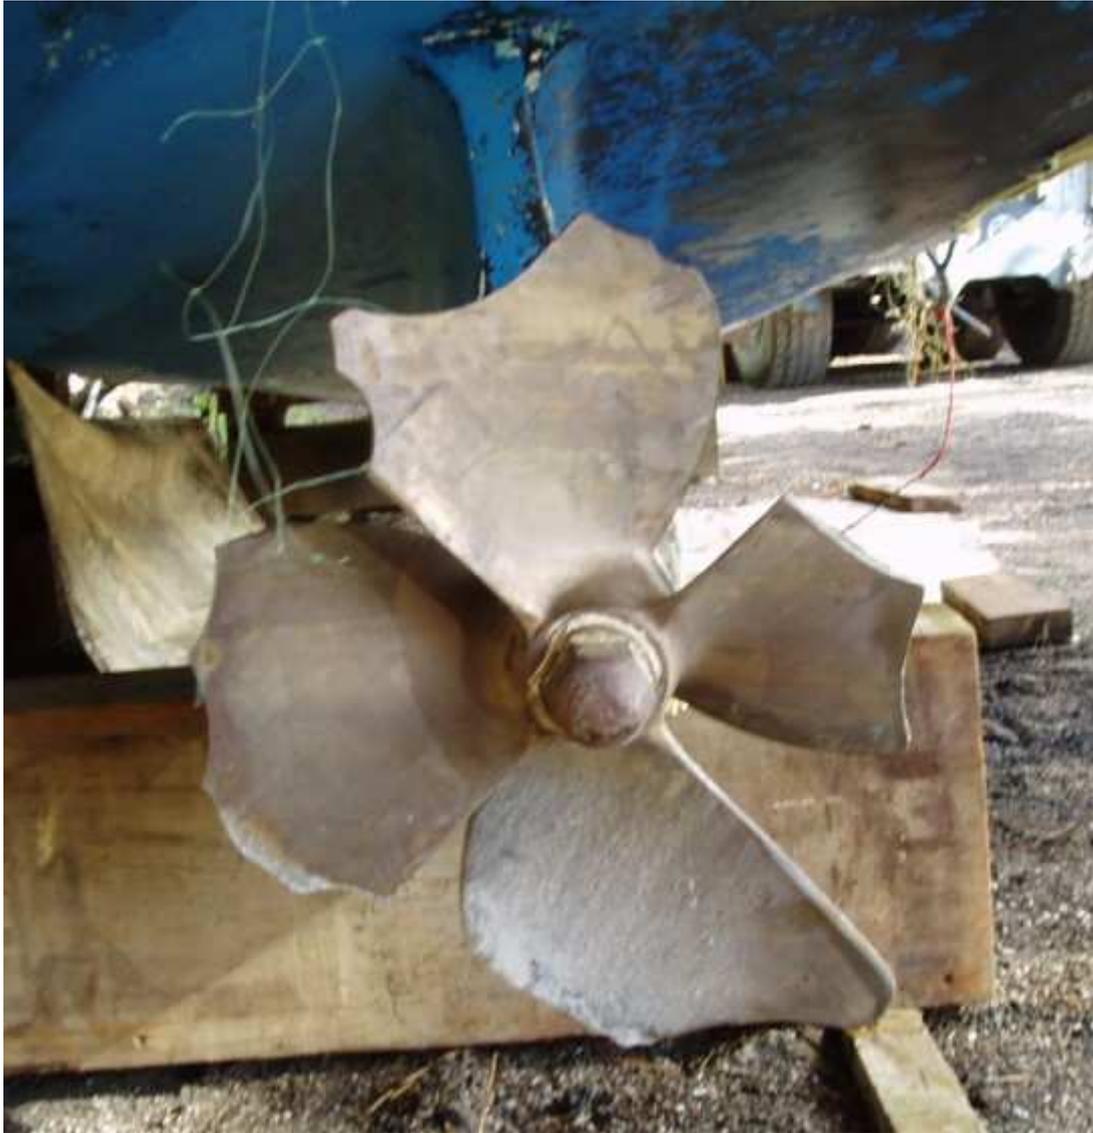
Les quatre pales de l'hélice sont brisées et déformées. Les enquêteurs du *BEAMER* ont constaté que la pale se trouvant en position horizontale tribord a perdu la moitié de sa surface, les trois autres pales ayant été cassées principalement sur leur bord d'attaque.

Cet état ne peut s'expliquer que par la rotation de l'hélice dont les pales ont raboté la roche successivement, le navire ayant toujours de l'erre en avant.

Ceci démontre que, lorsque le *MARIE MAO* a talonné, son moteur était en route.

Vue générale de l'hélice.

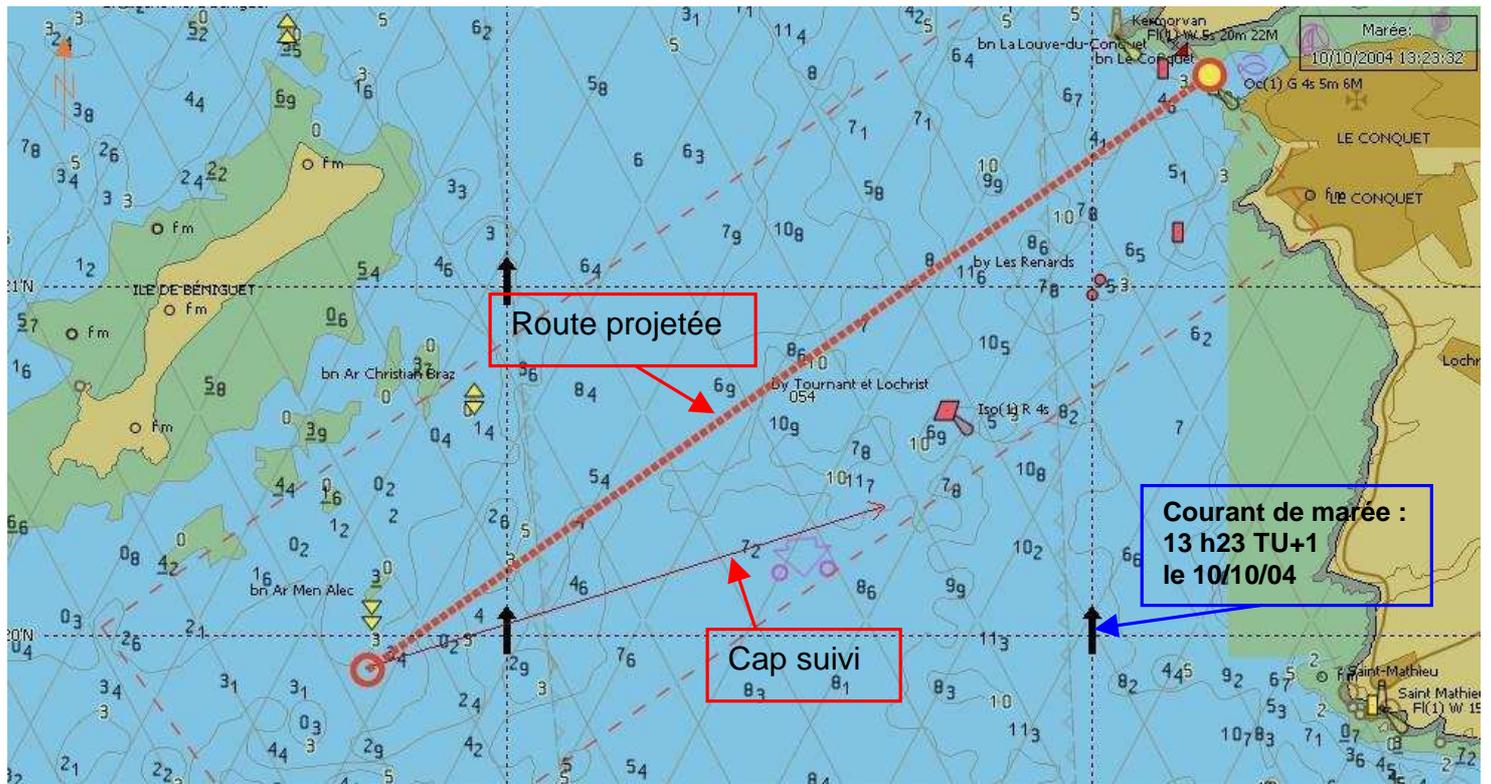
Route entre la balise « Ar Men Alec » et le port du Conquet.

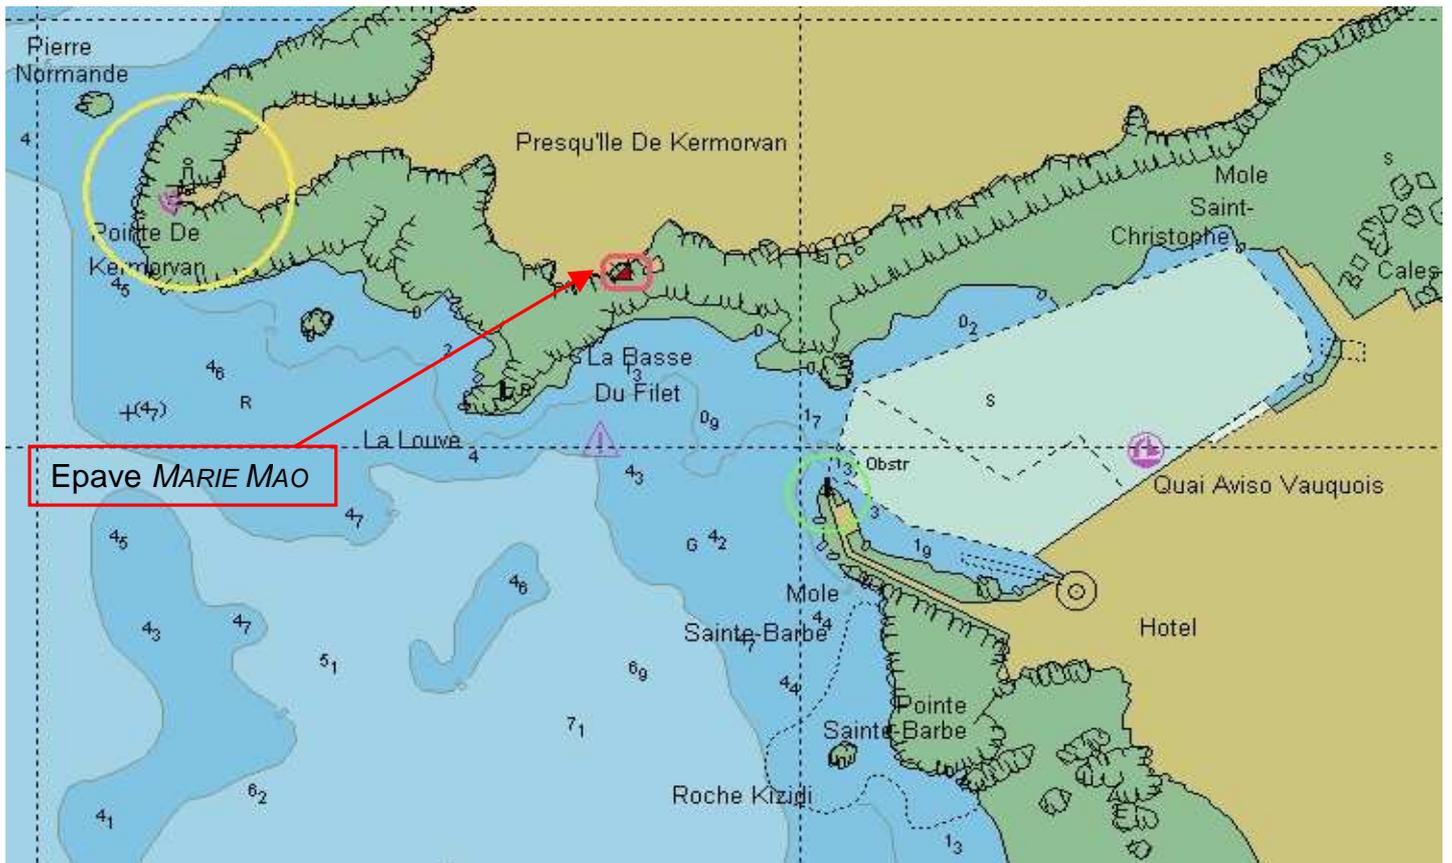
Position finale de l'épave :
48°21'65 N 004°47'1 W
