# Rapport d'enquête

**Naufrage du *LE MORDU*  
le 6 décembre 2019, au large de Fécamp  
(deux victimes)**

Bureau d'enquêtes sur les événements de mer

Rapport publié : janvier 2021

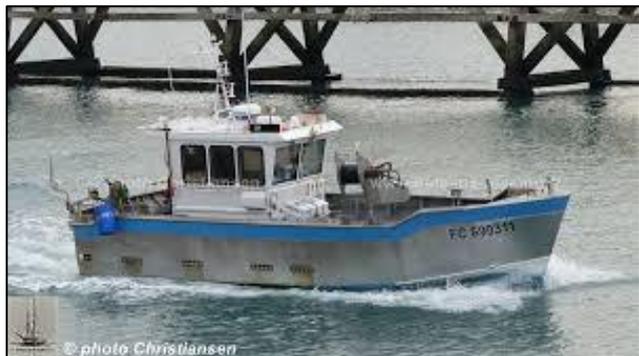
### Navire

- Immatriculation : FC 899311
- Longueur HT : 8,4 m
- Largeur : 3,12 m
- Jauge brute (UMS) : 2,79
- Propulsion : 250 kW
- Coque : aluminium
- Construction : 2004

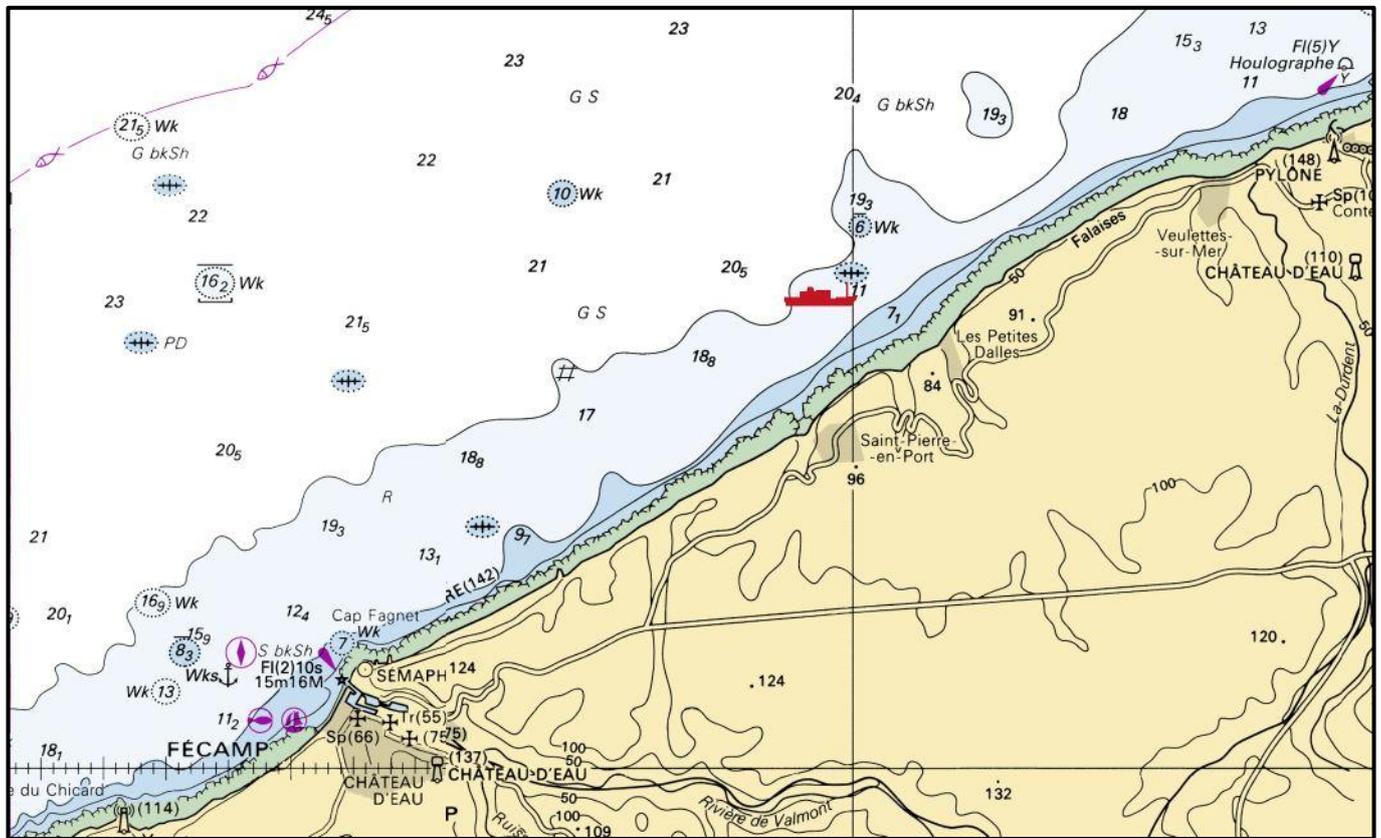
### Position de l'épave

*LE MORDU* a coulé à la position 49°49,562' N - 000°29,425 E (à 0,65 mille de la côte et à 6,3 milles de l'entrée du port de Fécamp).
