Rapport d'enquête

**Naufrage du navire de plaisance *MASCARET 3*,
le 30 janvier 2018 devant Capbreton**

Bureau d'enquêtes sur les événements de mer

Rapport publié : septembre 2018

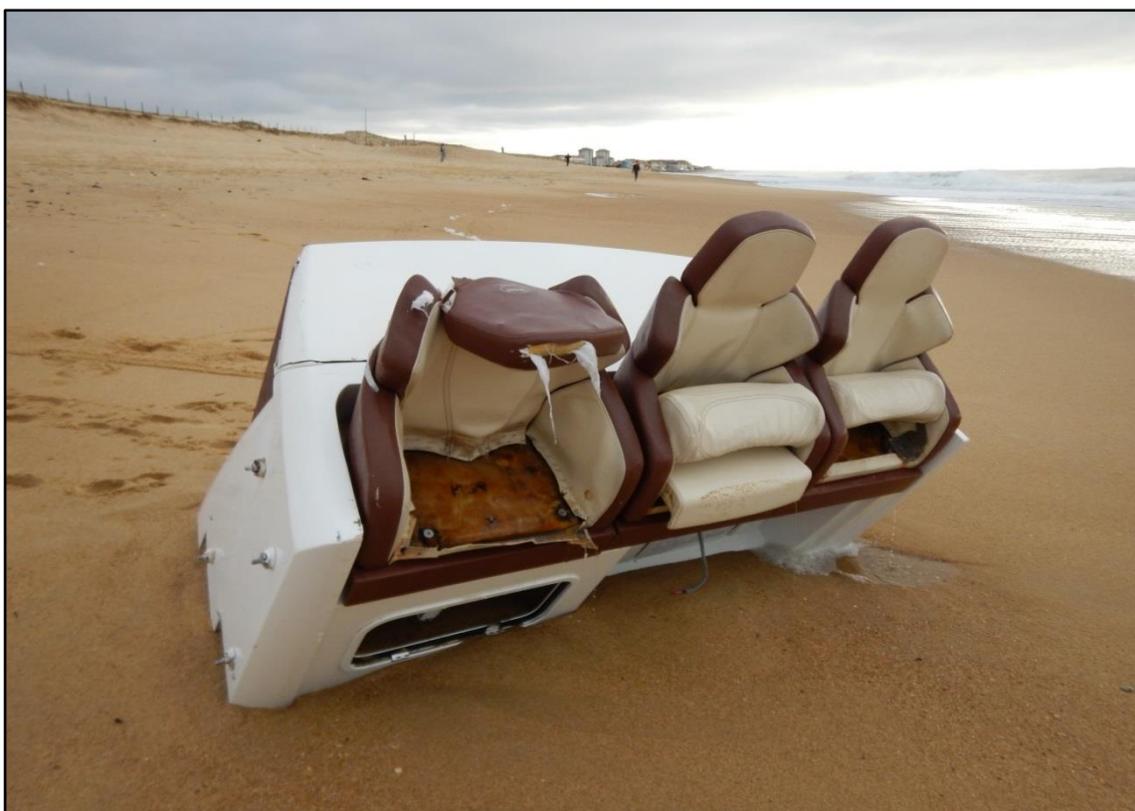
Le poste de pilotage comprenant trois sièges est désolidarisé de la coque ainsi que la « casquette » de protection située au-dessus du poste de pilotage.

Le radeau de sauvetage est resté amarré sous le poste de pilotage (cf. photo en annexe).

Poste de pilotage avec le radeau de sauvetage sous le siège central

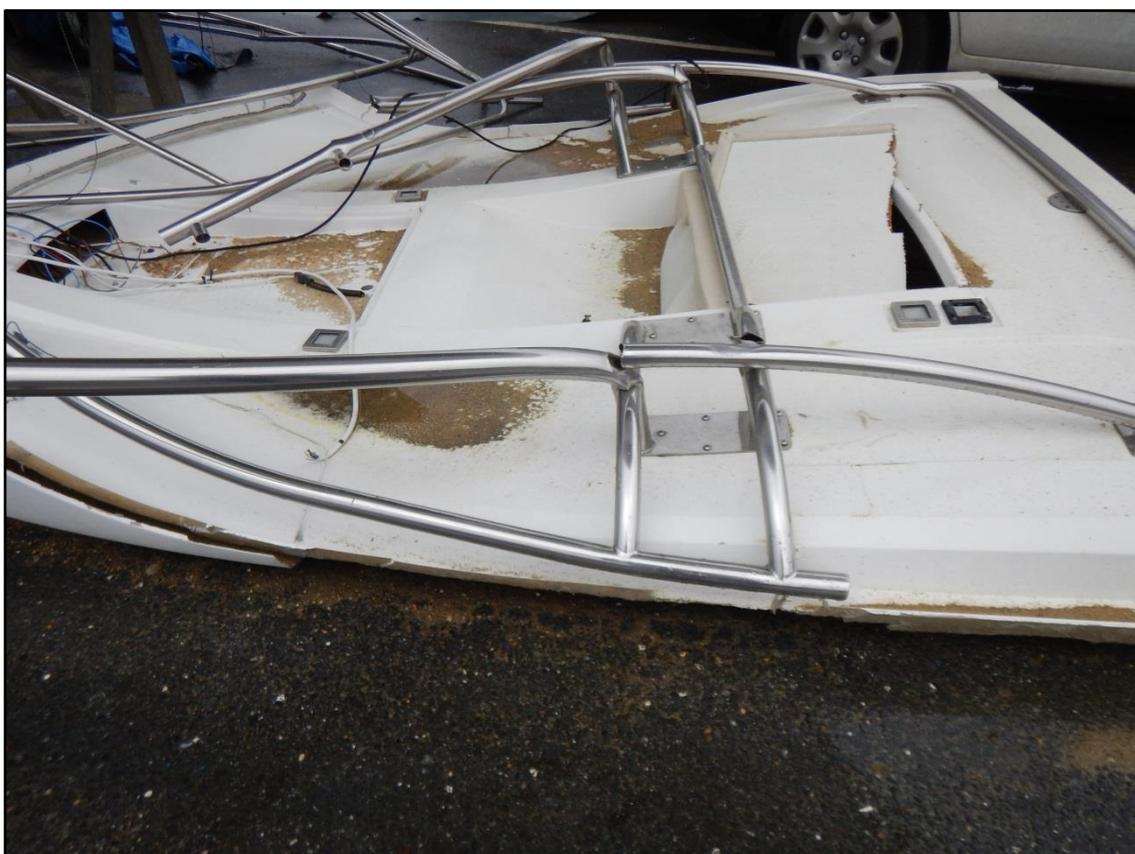
susceptible d'entraîner le chavirage. La dégradation des superstructures, notamment la casquette pourtant soutenue par de solides armatures en acier inoxydable (diamètre 50mm, épaisseur 3mm), le démantèlement du poste de pilotage ainsi que le fait que la coque ait été retrouvée retournée sur la plage démontrent que le navire a été roulé sur lui-même et a été projeté violemment par les vagues sur le fond sableux.

« Casquette » retrouvée sur la plage désolidarisée du navire

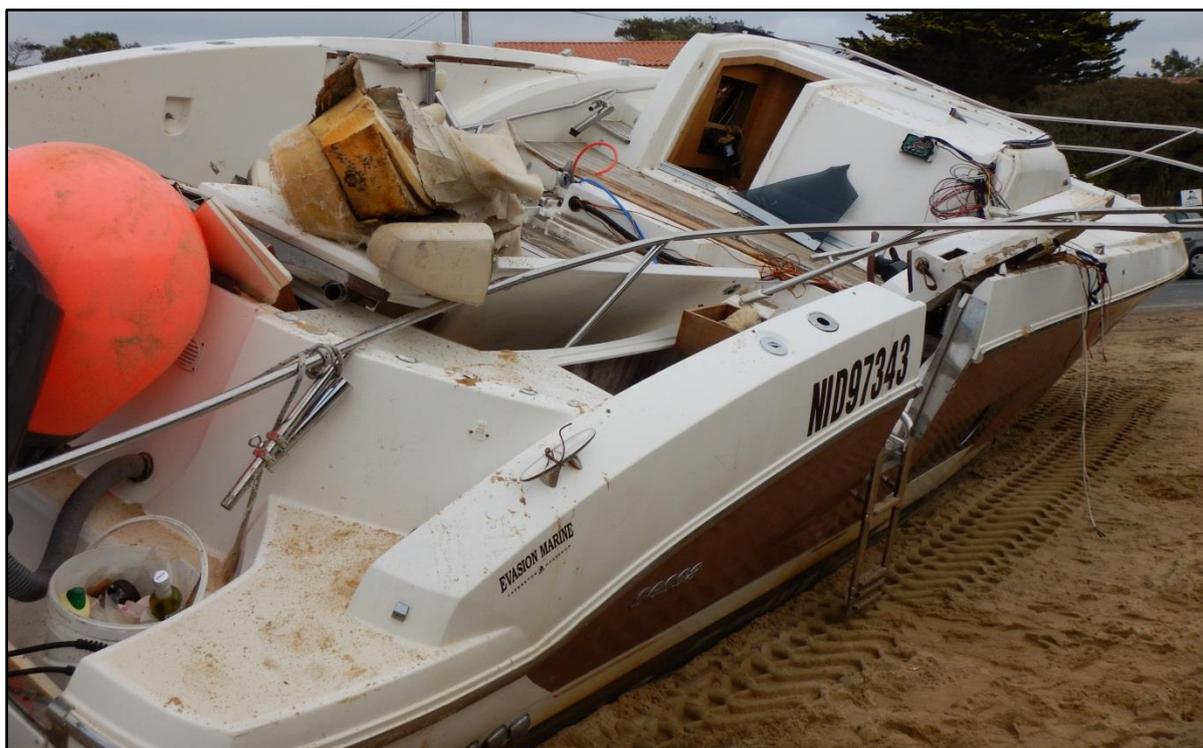
Le pare-brise avec profil acier inox a été arraché, le balcon et les mains courantes ont été endommagés.

L'examen de la coque montre qu'il n'y a pas eu de choc avec un autre navire ni un objet flottant

Épave du *MASCARET 3*
