Rapport d'enquête technique

NAUFRAGE

PAIX DU CIEL

SURVENU LE 15 DECEMBRE 2006

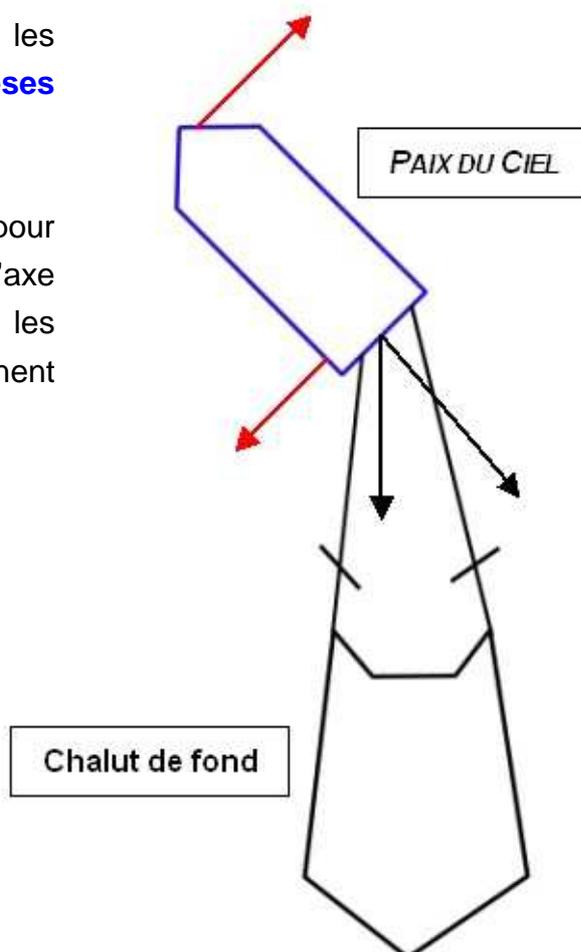
Le navire, après sa giration sur bâbord pour épauler la vague, a alors un cap qui s'est écarté de l'axe du train de pêche. Il subit ainsi un couple dont les composantes transversales (flèches rouges) le ramènent en travers de la vague :

De plus, les forces constituées par la poussée du moteur et la traction du chalut ont une composante verticale qui entraîne une acculée du navire.

- les forces et composantes évoquées ci-dessus,
- l'effet de carène liquide sur le pont,
- le probable envahissement du poste d'équipage situé à l'arrière, bien que la situation « Ouvert » ou « Fermé » des différents accès aux locaux situés sous le pont de franc-bord ne soit pas connue avec certitude,

ont provoqué la perte totale de stabilité du navire, ce qui constitue le **facteur déterminant** de l'accident.

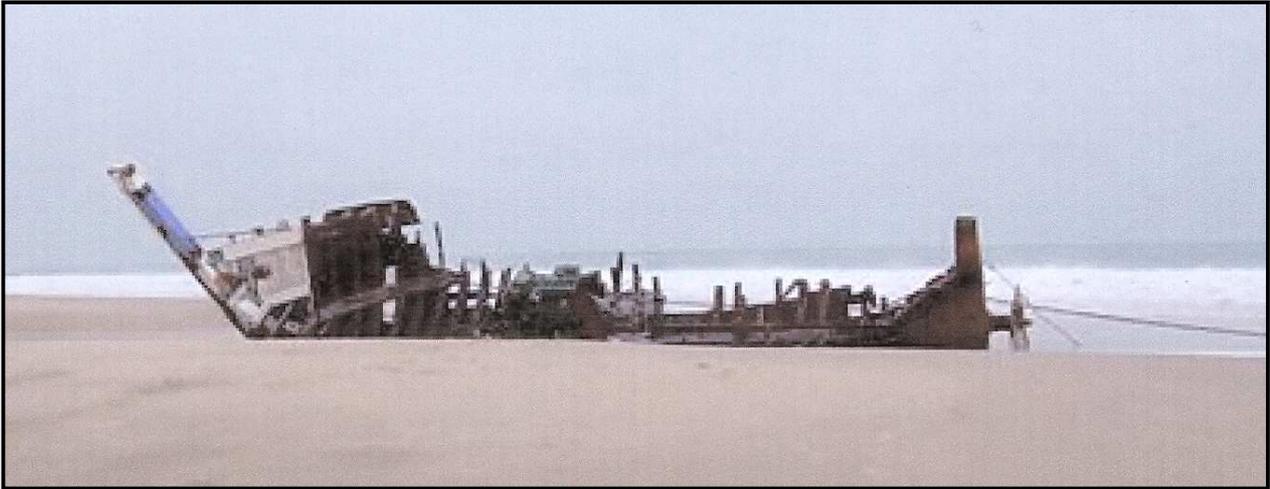
Épave du chalutier *PAIX DU CIEL* sur la plage d'Hourtin

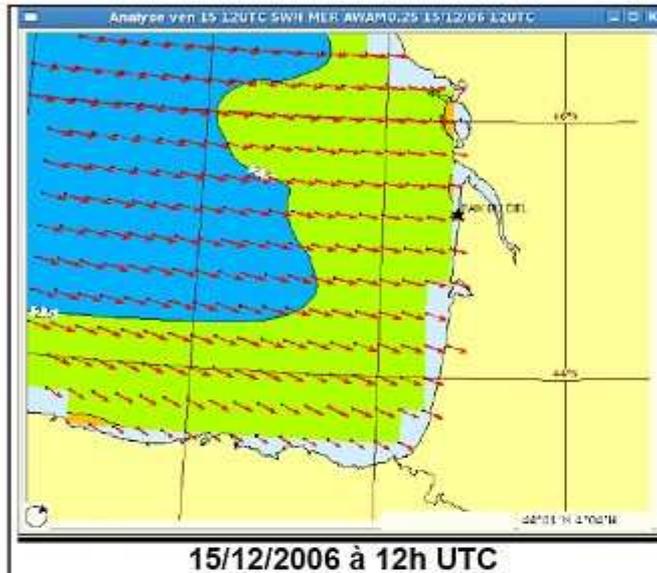
Analyse de l'état de la mer totale
Hauteur significative (H1/3)
(Flèches noires = Mer du vent,
Flèches rouges = houle primaire)

Couleur **verte** :
H1/3 = 1.25 à 2.50 m → Mer « agitée »
Couleur **bleu** :
H1/3 = 2.50 à 4.0 m → Mer « forte »
