Rapport d'enquête technique

Naufrage

DU PETROLIER

SURVENU LE 2 SEPTEMBRE 2006

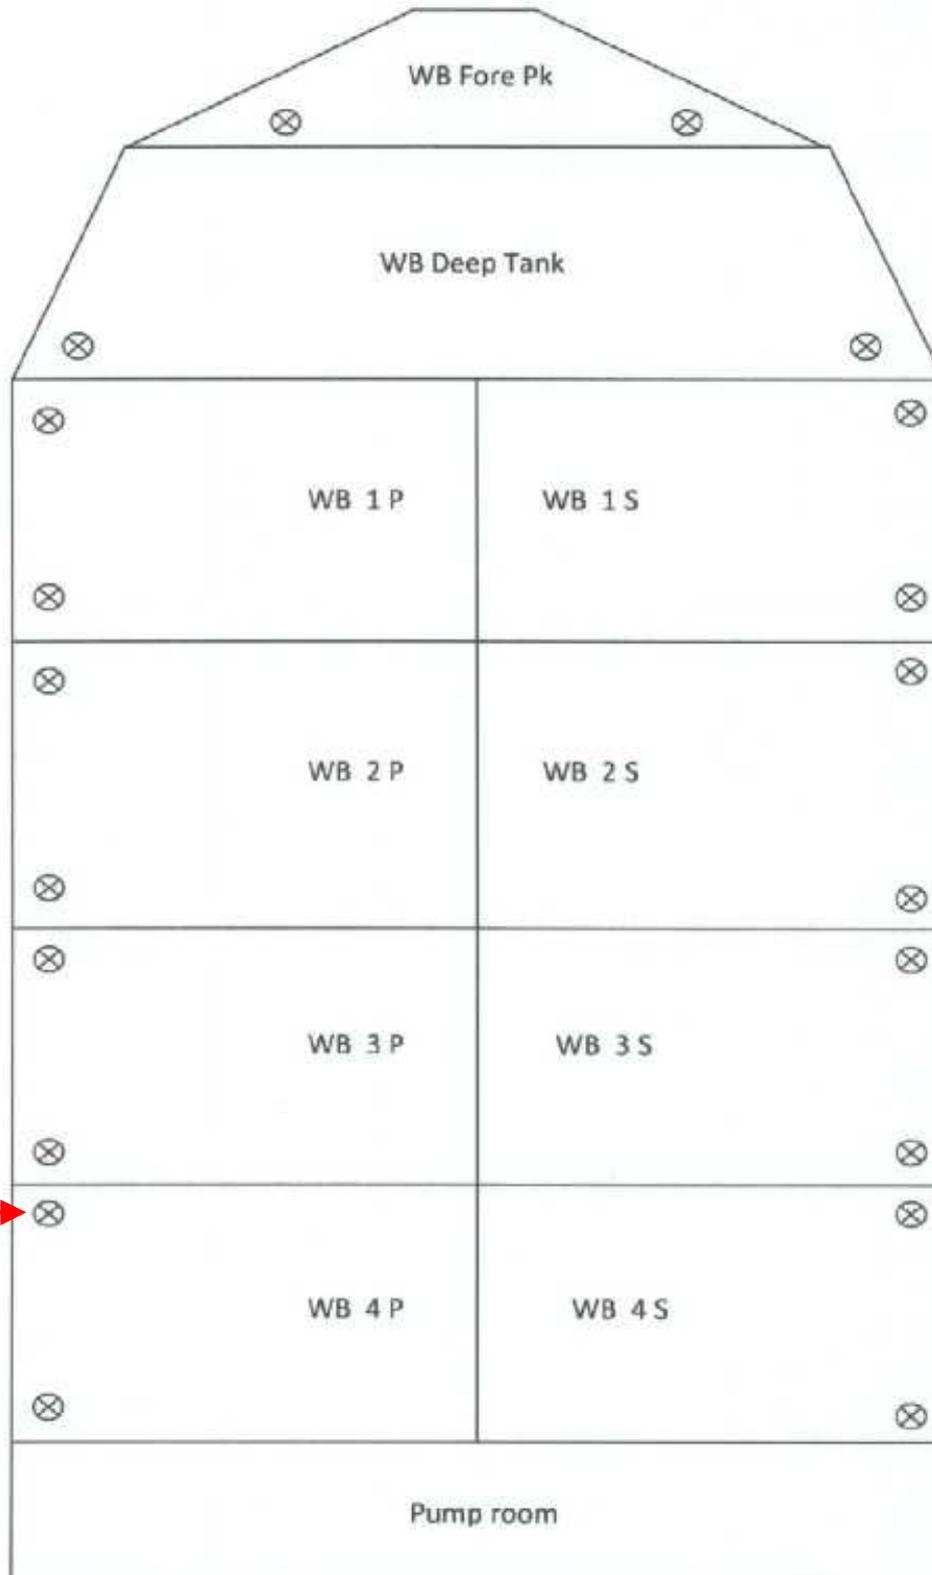
Schéma des ballasts double-fonds et dégagements d'air

Dans la nuit du 1^{er} au 2 septembre 2006, sous l'effet des vagues, le tuyau du dégagement d'air du ballast fond n°4 bâbord, qui est vide, se casse au niveau du pont.

En résumé, le fait de ne pas avoir obturé la cassure du dégagement d'air constitue **le facteur conjoncturel déterminant initial** du naufrage, **aggravé** par la mise en communication de toutes les citernes et les conditions de mise en œuvre des pompes de cargaison. En outre, le temps nécessaire à la manœuvre des vannes de pont constitue **un facteur déterminant hypothétique** de la perte du navire.

Il a été précisé au paragraphe 6.2.1 que le remplissage du ballast n° 4 bâbord constitue un facteur conjoncturel déterminant et certain lié à la rupture de l'évent. Ce facteur aurait pu être réduit ou supprimé par une obturation provisoire de l'évent après constatation des dommages subis. Selon ses déclarations, le capitaine a pensé que le dégagement d'air cassé correspondait au ballast de fond n°3 bâbord, lequel était plein.
