Rapport d'enquête technique

NAUFRAGE

TRUGAREZ

SURVENU LE 27 FEVRIER 2008

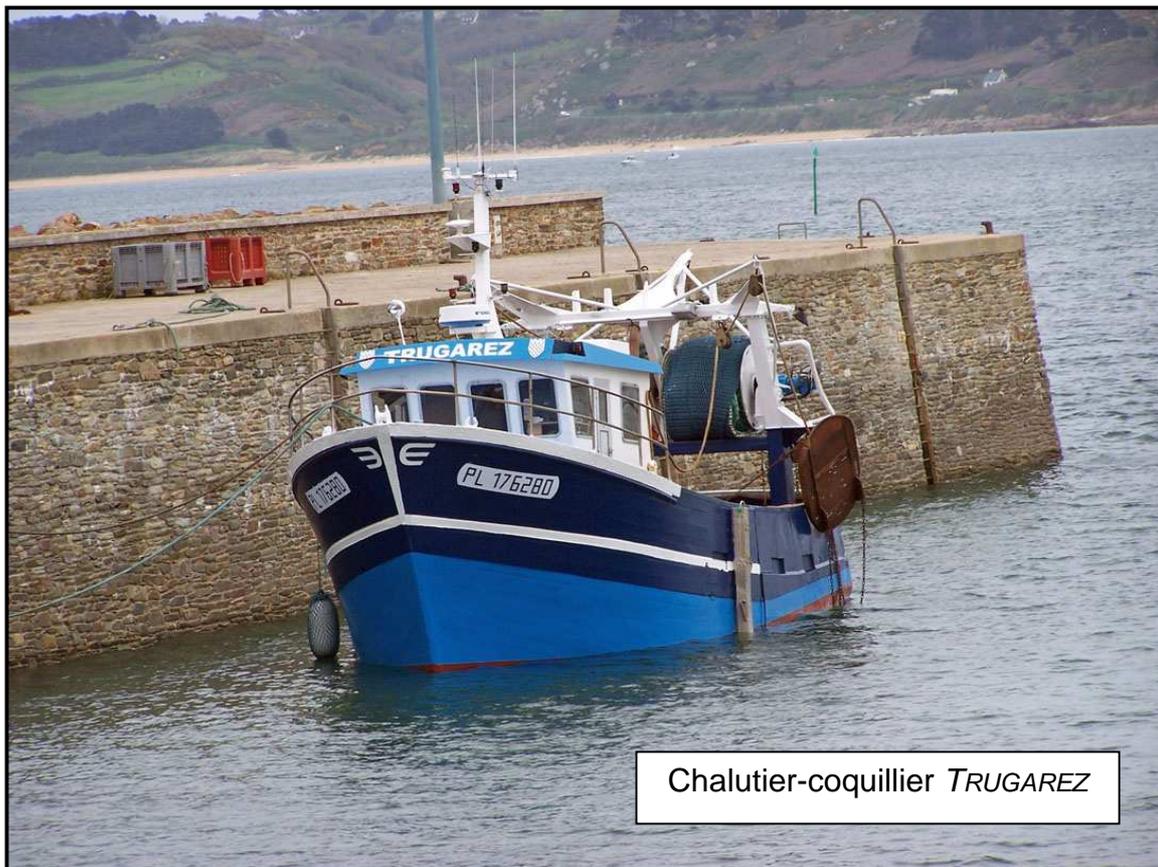
Chalutier-coquillier *TRUGAREZ*

Le matériaux et le mode identique de construction du *POURQUOI PAS* et du *TRUGAREZ* mettent bien en évidence les points forts et faiblesses structurelles d'une coque : le *POURQUOI PAS* abordant par l'étrave ne subit aucune avarie de structure tandis que le *TRUGAREZ* abordé sur sa joue bâbord est littéralement éventré.

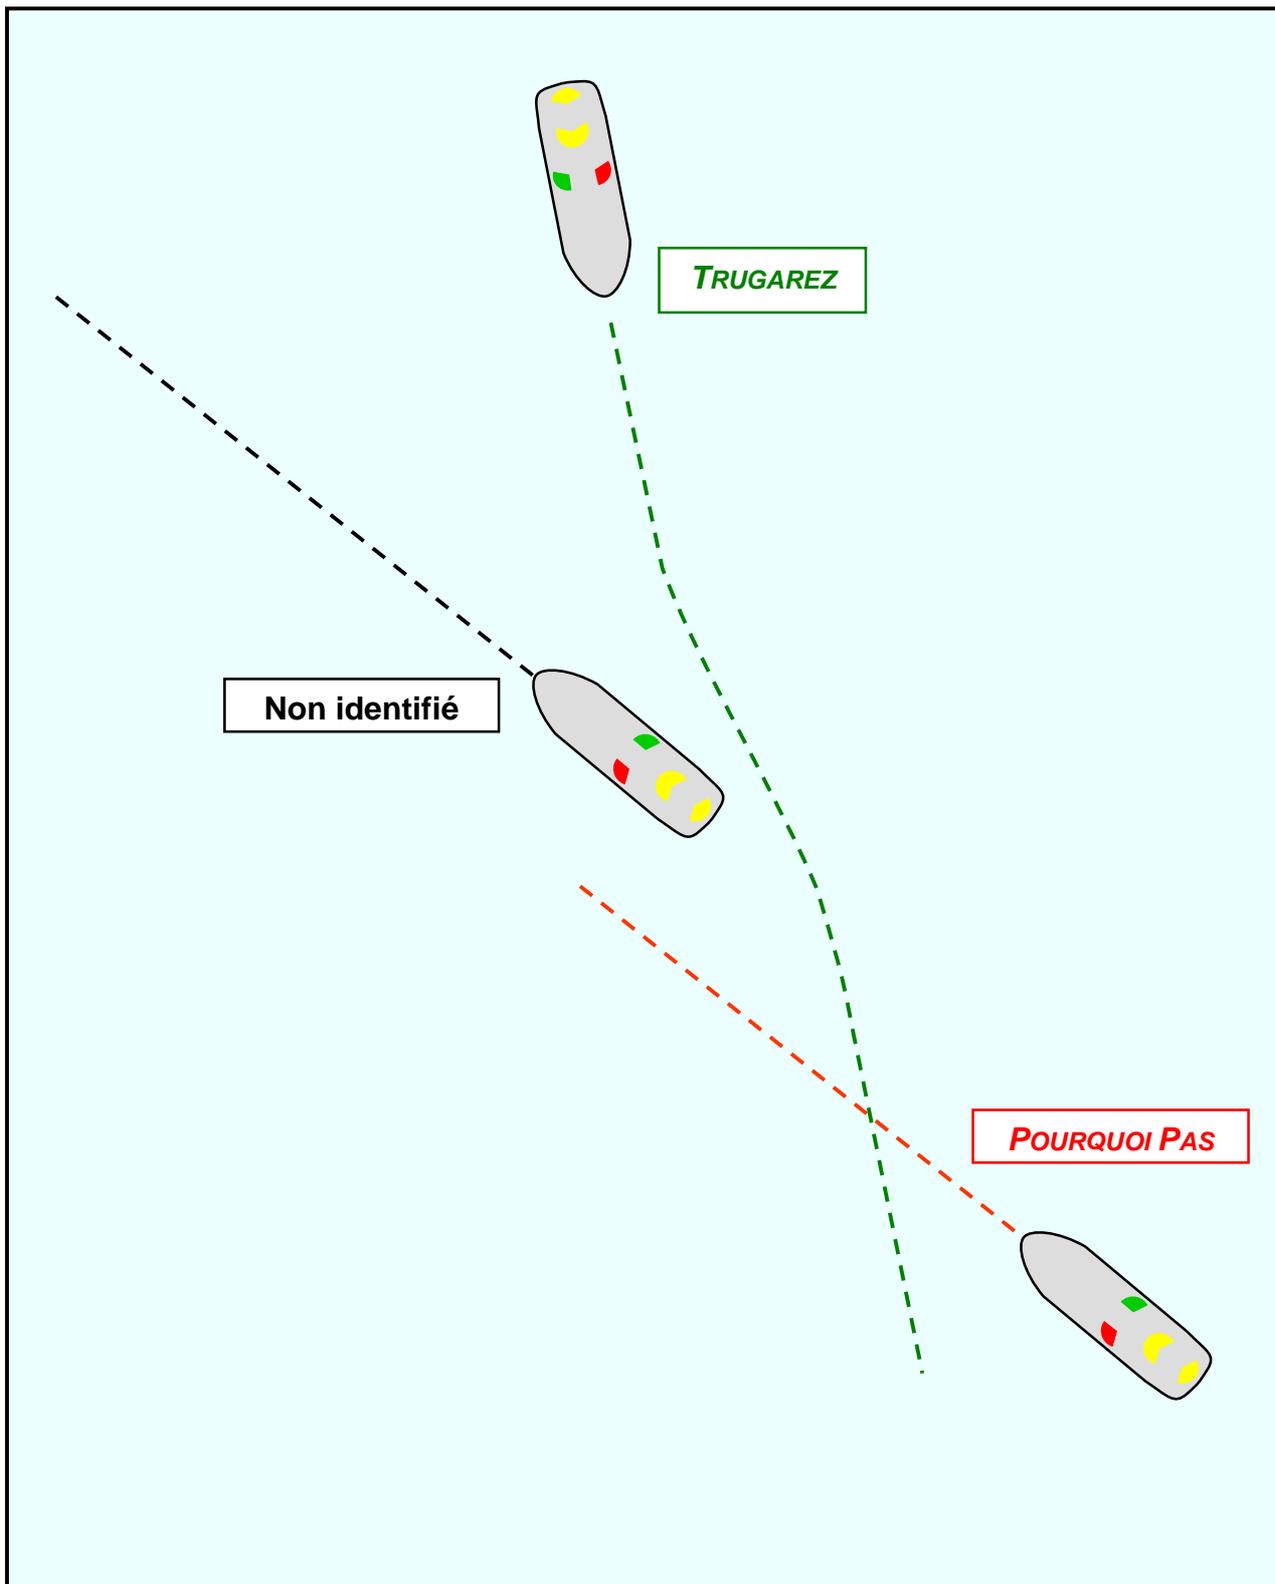
Reconstitution de la situation d'abordage

Tout d'abord, le patron est venu à gauche pour faciliter le passage d'un navire qui précédait le *POURQUOI PAS*. Aux termes du RIPAM, il n'avait pas *a priori* à le faire puisque son navire était privilégié ; on peut s'interroger également sur le choix de la manoeuvre, même si l'on peut la considérer comme relevant de la règle 17 (conduite du navire privilégié). Le patron du *TRUGAREZ* aurait pu, s'il avait un doute sur les intentions des deux navires non privilégiés, venir sans risques en grand à droite ou ralentir. Dans cette situation, il n'avait d'autre choix que de battre en arrière pour tenter de limiter les conséquences de l'abordage.

Le patron, après avoir enclenché le pilote automatique de son navire, s'est absenté pour chercher l'origine d'une odeur suspecte provenant du poste avant. Il a donc abandonné la veille et n'a pas été en mesure de détecter la situation d'abordage qui se développait ni de manœuvrer conformément au RIPAM.

- de ne jamais quitter la veille fût-ce un court moment sans se faire remplacer ou du moins sans s'assurer que la durée de leur absence est compatible avec la situation des unités navigant dans le même secteur.
- Ils attirent également l'attention sur le fait que l'usage du pilote automatique facilite une telle pratique.
