Rapport d'enquête technique

**RUPTURE D'AMARRAGE
À BORD DU NAVIRE ROULIER À PASSAGERS *PAGLIA ORBA*
LE 20 NOVEMBRE 2015, DANS LE PORT DE MARSEILLE**

Bureau d'enquêtes sur les événements de mer

Rapport publié : mai 2017

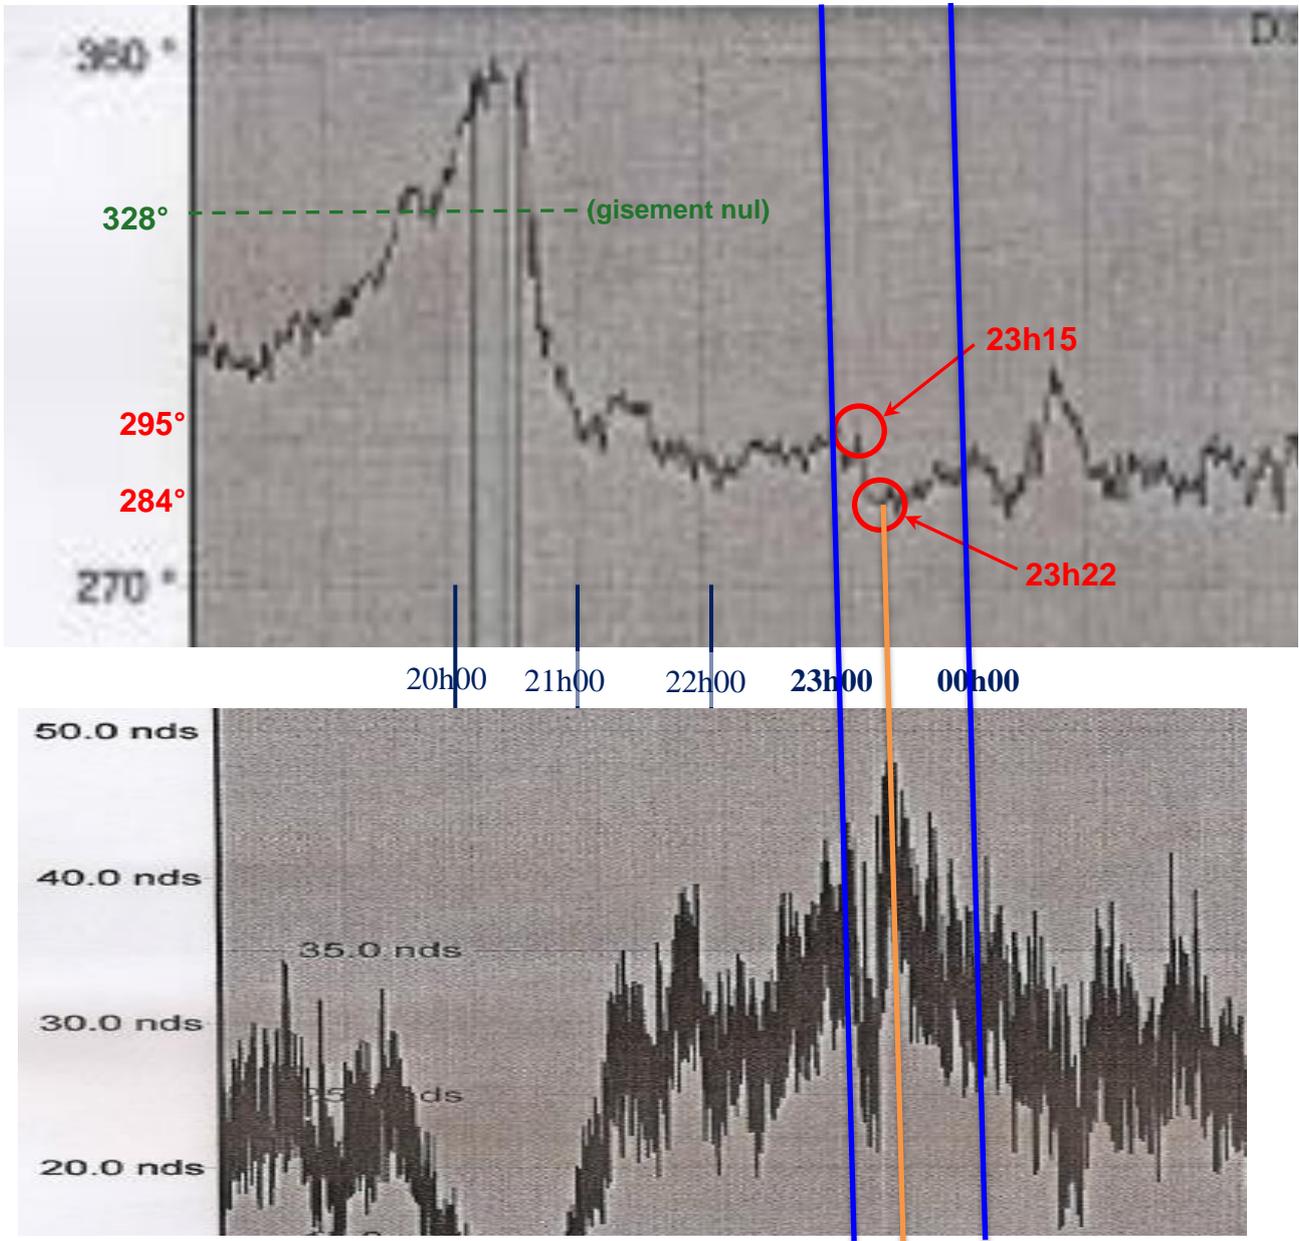
Variations de la direction du vent entre 18h00 et 03h00 (relevé vigie passe Nord).

Variation de la vitesse du vent instantané entre 18h00 et 03h00 (relevé vigie passe Nord)

- Vers 23h05, au moment où le lieutenant de garde a fait une ronde d'amarrage, le vent était relativement stable depuis près d'une heure en gisement autour de 33° bâbord, avec une vitesse, pendant cette période, située en moyenne entre 25 et 35 nœuds (27 nœuds environ à 23h05).
- Vers 23h18, lors de la rupture des amarres et du dévirage des guindeaux, les relevés montrent une concomitance entre une augmentation brusque du gisement du vent (de 33° bâbord à 44° bâbord) et une rafale qui atteint la vitesse de 50 nœuds (25 m/s).

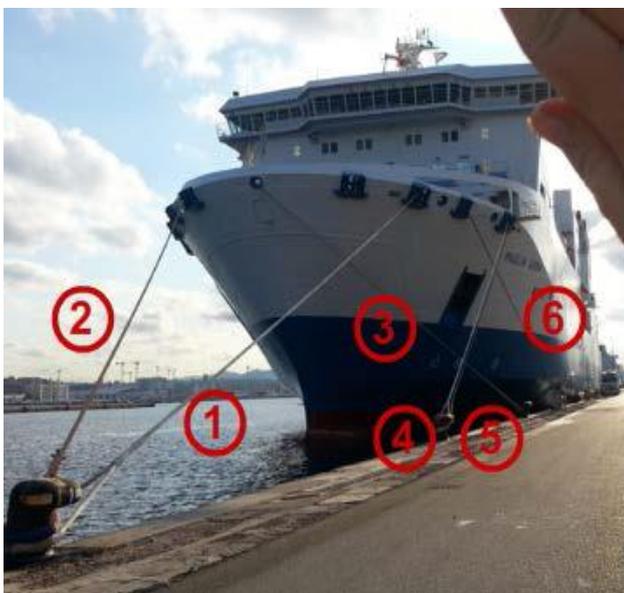
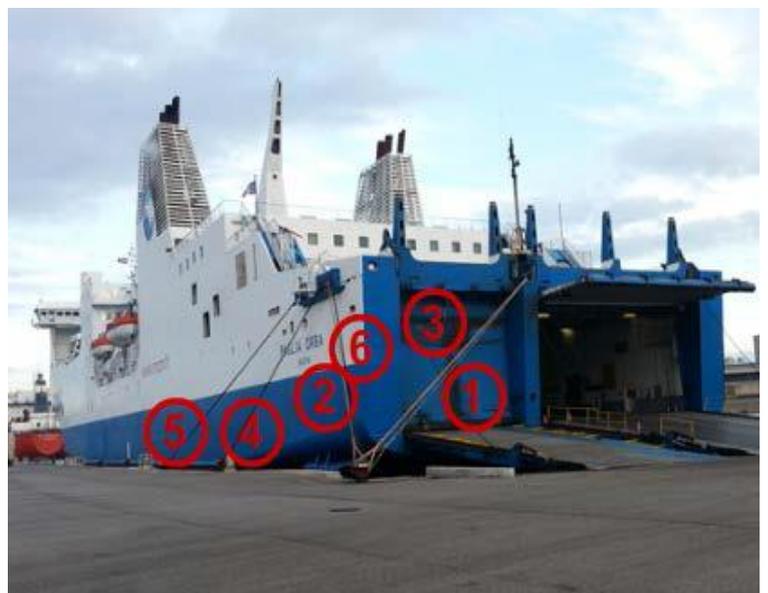
4.2.3.1 Le plan d'amarrage (voir aussi en annexe C)

Reconstitution de l'amarrage par le bord au même poste à quai (photo du bord)

Le capitaine qui craignait des conditions météorologiques plus défavorables que celles annoncées avait renforcé l'amarrage et avait maintenu à bord l'équipage de conduite.

L'équilibrage de cet amarrage avait été vérifié et constaté par l'officier de garde moins de 15 minutes avant la rupture des amarres de l'avant et le dévirement des treuils.

Le plan d'amarrage était pertinent, toutefois la situation des amarres, compte tenu de leur service, notamment de la fréquence de leur utilisation, ainsi que des étirements évoqués plus haut, a contribué dans le contexte d'un vent exceptionnel ce jour-là, à la rupture de sept d'entre-elles. Il s'agit du **second facteur contributif** de cet accident.
