Rapport d'enquête

**Talonnage du navire roulier à passagers
BREIZH NEVEZ 1
le 19 Février 2019, dans le chenal de Lorient**

Bureau d'enquêtes sur les événements de mer

Rapport publié : septembre 2019

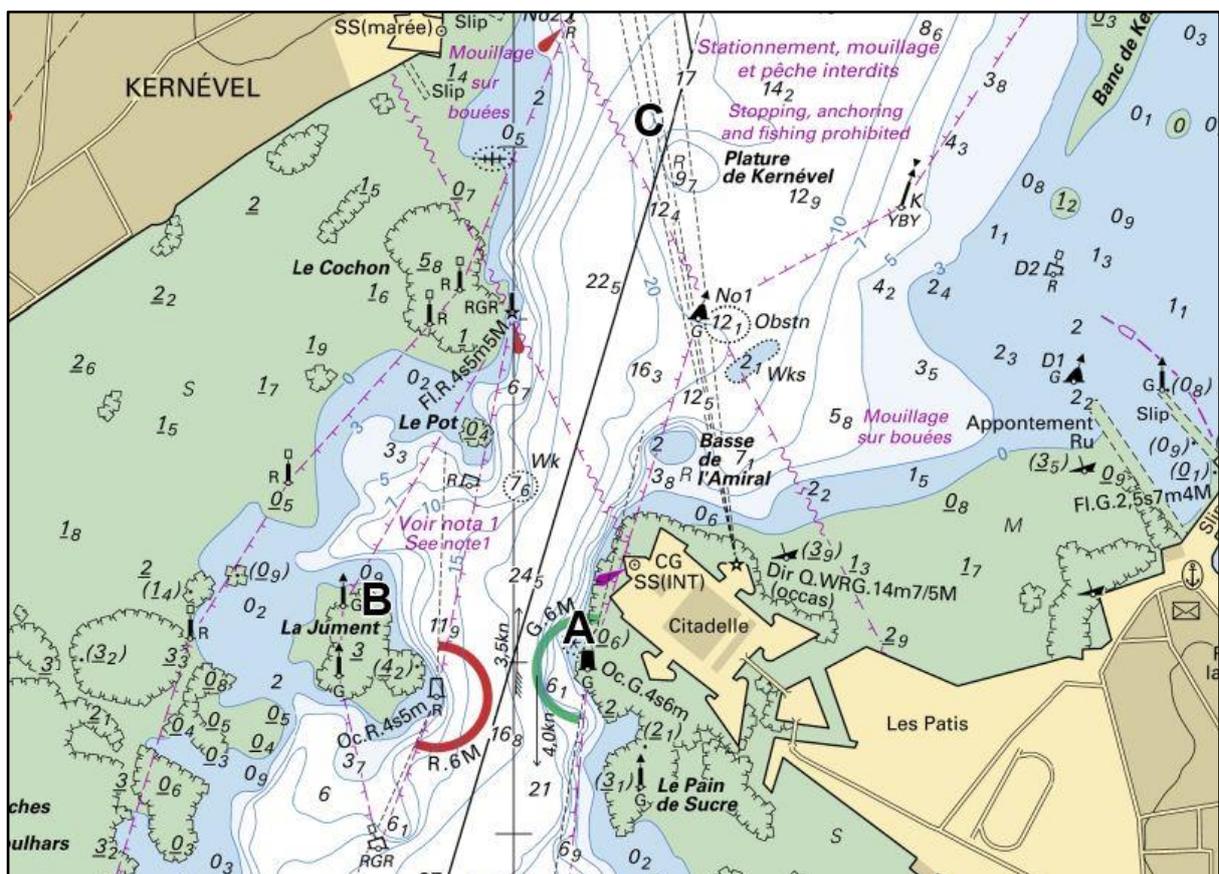
À **07h25**, un premier frottement est ressenti, le navire talonne puis ripe le long du banc rocheux. L'équipage présent à la passerelle voit alors les murs de la Citadelle. (*Repère A sur la carte*)

À **07h28**, le navire talonne sur bâbord et s'échoue sur le plateau rocheux La Jument. Il s'immobilise, l'avant bâbord sur la roche, cap à l'ouest. (*Repère B sur la carte*)

Il aperçoit les feux du port de plaisance de Kernével et mouille à cet endroit à **07h37**. (*Repère C sur la carte*)

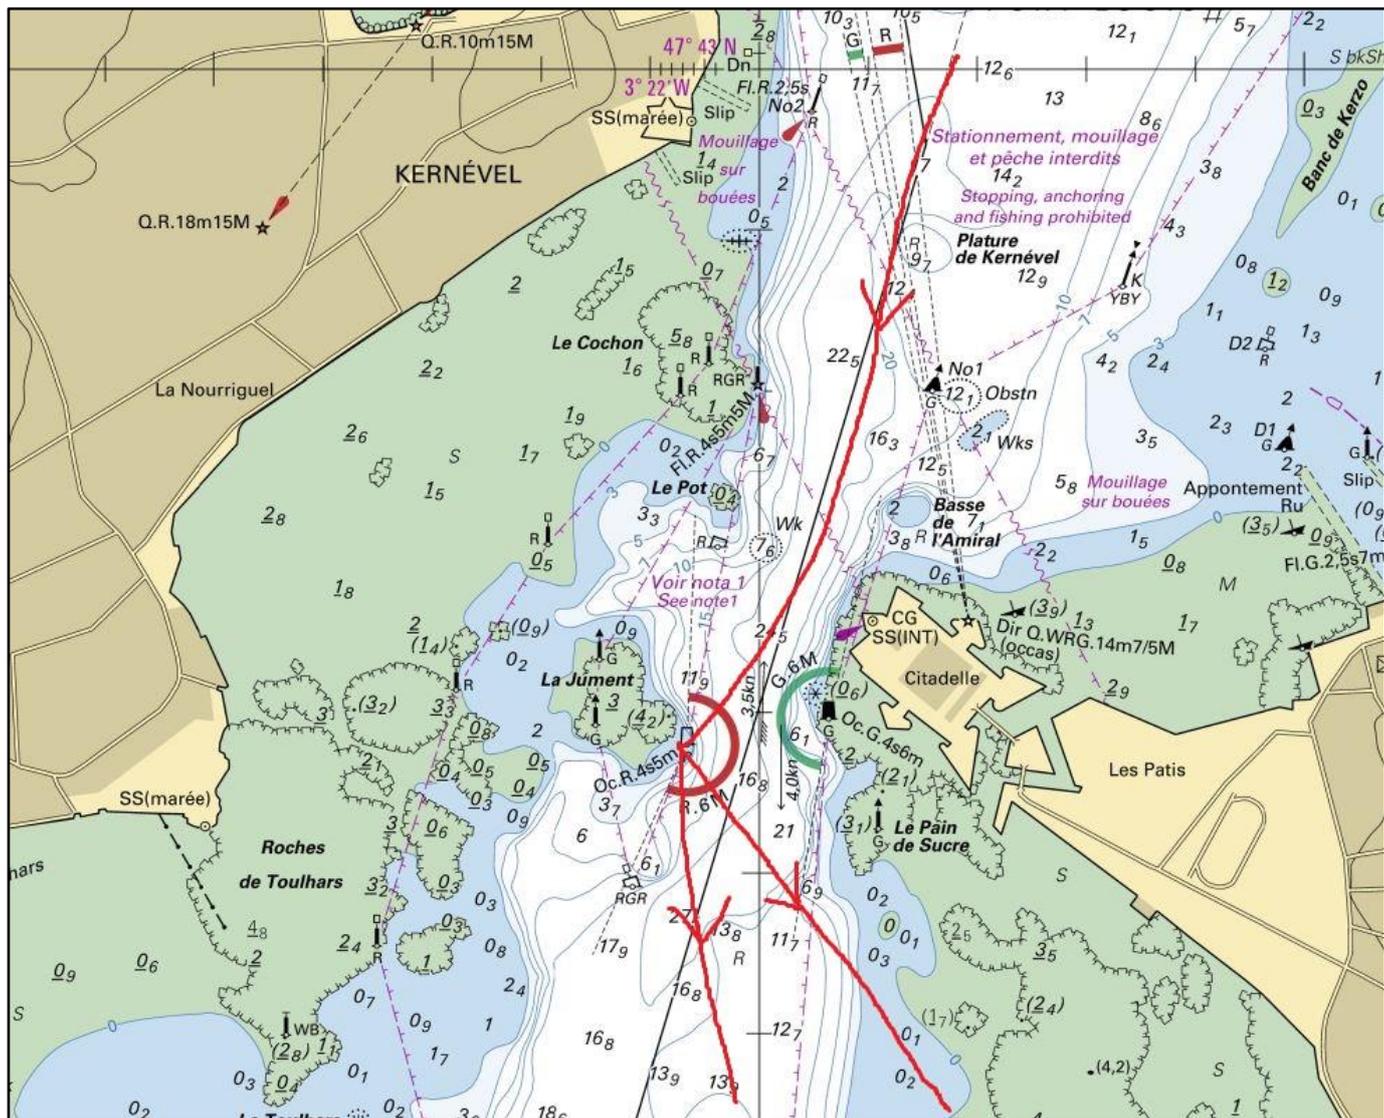
Direction du courant de marée 3 heures après la pleine mer.

Le courant tend à sortir de la rade, il porte au sud sud-ouest au nord d'un axe La Jument-La Citadelle, et entre le sud sud-est et le sud-est au sud de cet axe (Voir schéma ci-après).

Les coefficients de marée étaient de 99 le matin et de 105 dans l'après-midi (montants) et le passage s'effectuait 3 heures après la pleine mer. Le navire était dans la situation la plus défavorable concernant la vitesse du courant. En raison du courant, un cap adapté doit être pris, compensant la dérive. En l'espèce, le courant portant à l'est, il aurait fallu adapter le cap en gouvernant plus à l'ouest.

Le manque d'anticipation de la présence d'un fort courant traversier est un facteur contributif de l'accident.

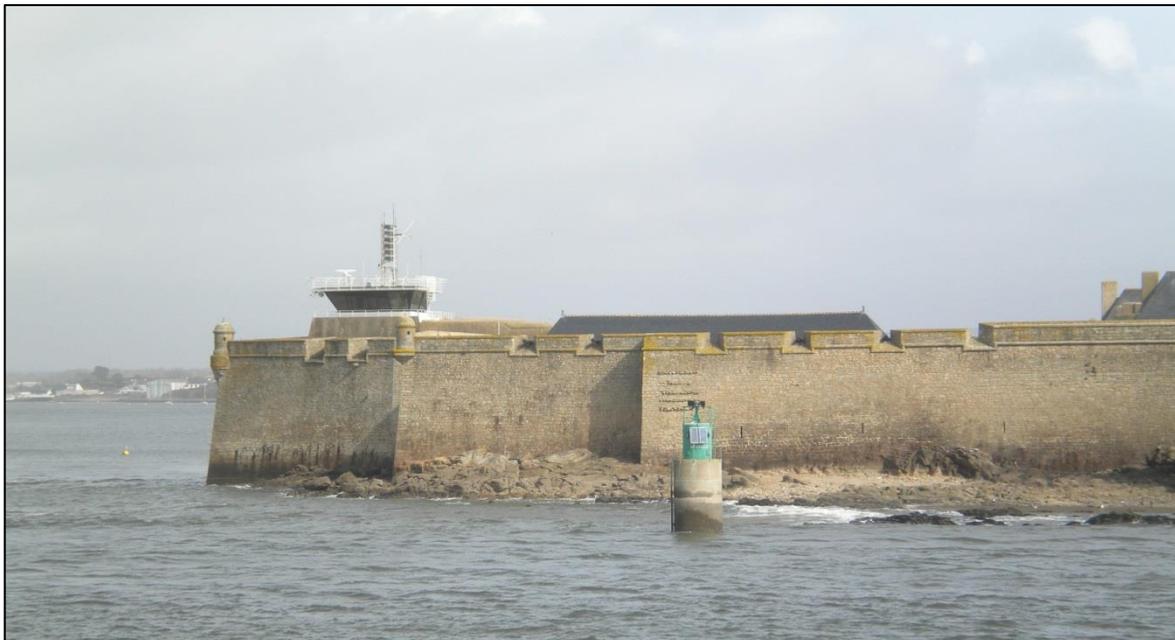
Tourelle verte de la Citadelle

Arrivé à l'endroit le plus resserré, un matelot de veille signale apercevoir le fût de la tourelle verte de la Citadelle.

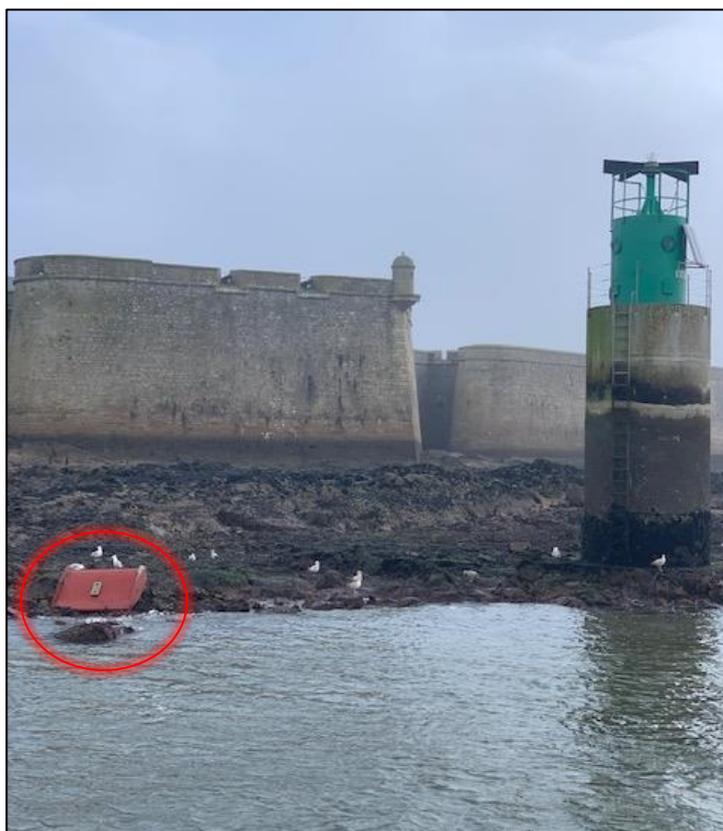
Le safran tribord est arraché. Le navire ripe sur tribord sur la roche le long de la Citadelle puis un coup de barre à gauche le ramène dans le chenal où sa vitesse étant insuffisante et sa capacité à gouverner diminuée, il est pris dans le courant et talonne sur la Jument à **07h28** ou il s'immobilise. Le capitaine le dégage en battant en arrière et mouille le navire au nord de la plature de Kernével.

Les pompiers colmatent la brèche et les plongeurs constatent que le safran tribord n'est plus en place.

Safran tribord du *BREIZH NEVEZ 1*

Le 3 juin le *BREIZH NEVEZ 1* reprend ses rotations après d'importantes réparations (bordés de fond, safran, ligne d'arbre...) mais aussi remplacement de l'appareil propulsif.
