Rapport d'enquête technique

**TALONNAGE DU NAVIRE À PASSAGERS *GUILLEMOT*
SURVENU LE 31 JUILLET 2012
A LA POINTE DU CHAMP DU PORT
(COMMUNE D'ERQUY - CÔTES D'ARMOR)
(16 BLESSÉS LÉGERS)**

Bureau d'enquêtes sur les événements de mer

Rapport publié : juillet 2013

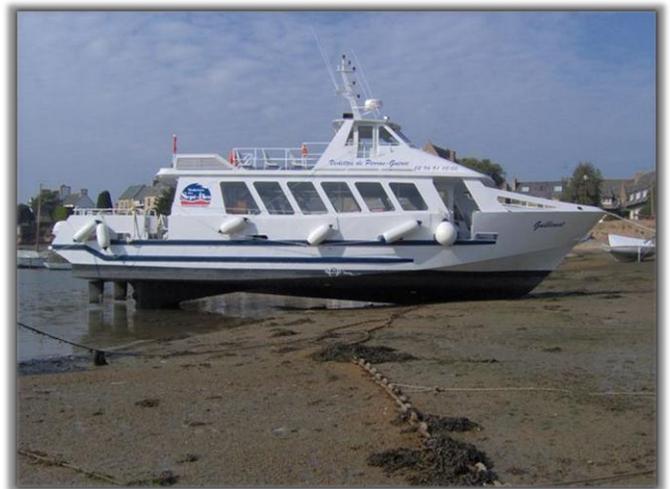
Une plongée effectuée plus tard permettra de constater une déformation au niveau du « saumon » tribord.

Construite en 2005 en aluminium avec 5 compartiments par les chantiers portugais DE MONDEGO à Figueras sur des plans du chantier Marine Concept de Granville (50), le *GUILLEMOT* est une vedette monocoque. Elle peut s'échouer sur des fonds appropriés, grâce aux deux saumons métalliques situés sous les tubes d'étambot protégeant ainsi les hélices et les safrans.

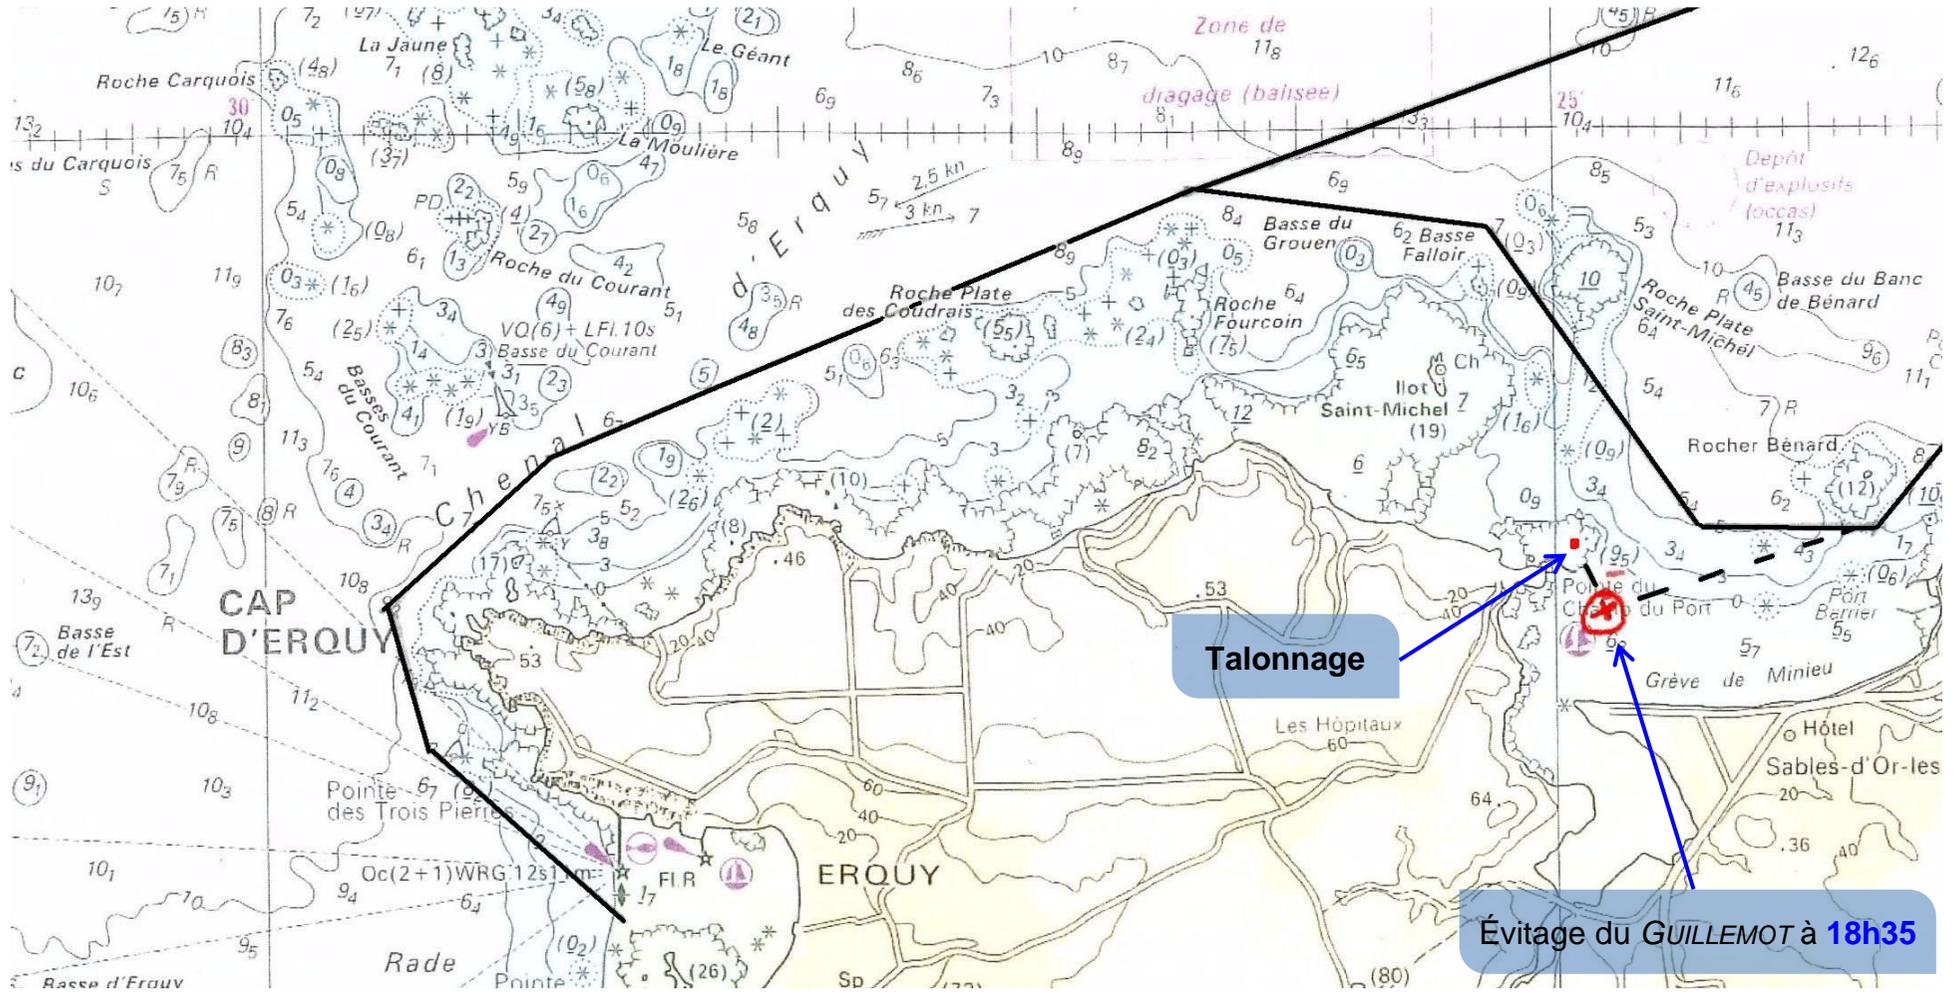
Carte

La route tracée passe au plus près à 0,2 mille du plateau rocheux, situé au nord-est de la pointe du champ du port (dont une sonde est de 9,5 sur la carte 7310 du SHOM).

De surcroît, la décision de s'écarter de la route tracée nécessitait une navigation précise et une attention soutenue. L'absence de rigueur dans la navigation et une méconnaissance de la zone sont les **facteurs déterminants** de l'accident.

- Routes tracées par l'Armateur
- - - Routes suivies par le Capitaine
