Bureau d'enquêtes sur les événements de mer

## ENVAHISSEMENT DU COMPARTIMENT MACHINE, ECHOUAGE ET PERTE TOTALE DU NAVIRE RAVITAILLEUR DE PLATE-FORME ***ATHENA***

**SURVENU LE 26 JUIN 2007  
AU LARGE DE POINTE-NOIRE (CONGO)**

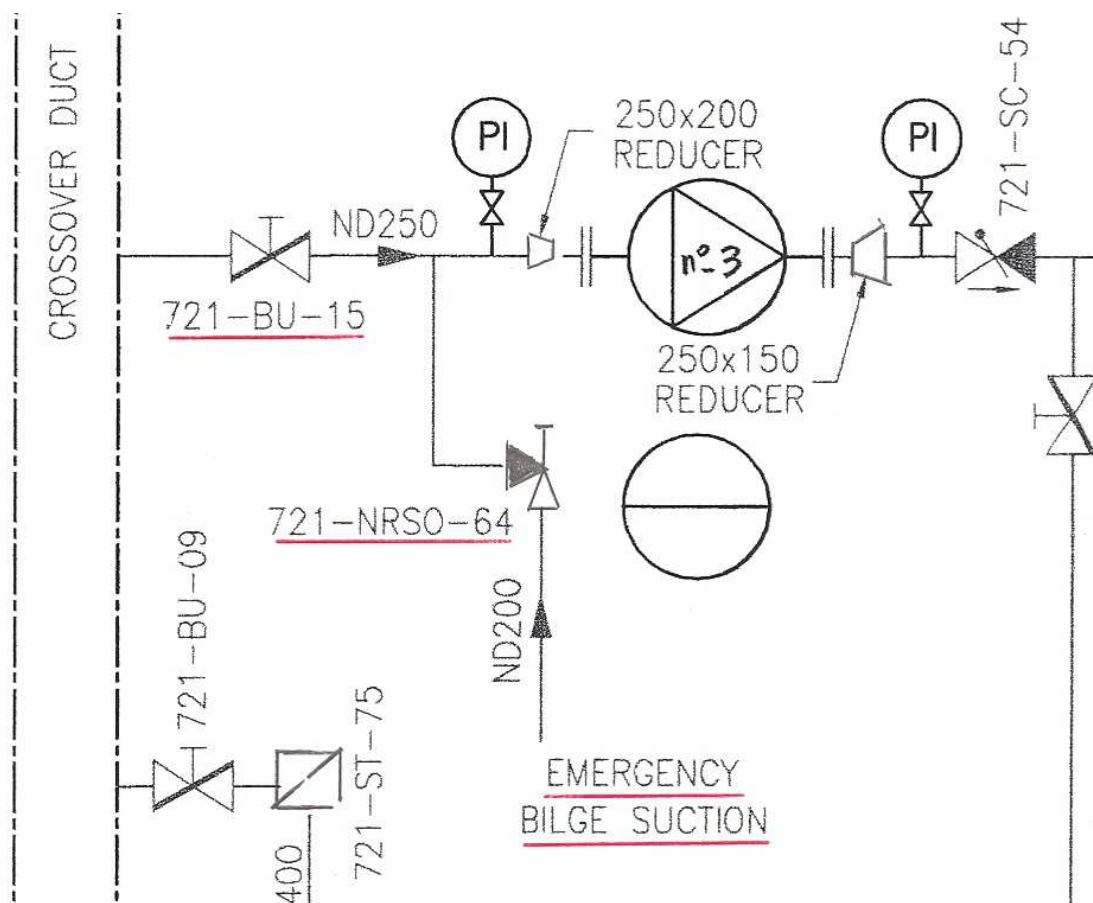
- A **03h50**, le second mécanicien se rend au PC machine, acquitte l'alarme et descend dans le compartiment des moteurs de propulsion où il constate une importante voie d'eau. Les parquets machine sont déjà atteints par l'eau, ce qui représente une hauteur de 70 cm.
- A **03h51**, le second mécanicien avertit la passerelle et l'état-major.
- A **03h52**, alarme de niveau haut puisard bâbord AV du compartiment machine. Le second mécanicien tente de disposer le circuit d'assèchement de secours par la pompe eau de mer n°3. Echec de cette tentative du fait de s projections d'eau provenant du volant moteur tribord et ne permettant pas de disposer le circuit : fermeture de la vanne 721-BU15 (d'un accès difficile, car il est nécessaire de soulever la plaque de parquet) et ouverture de la vanne 721-NRSO-64 sur schéma ci-après :

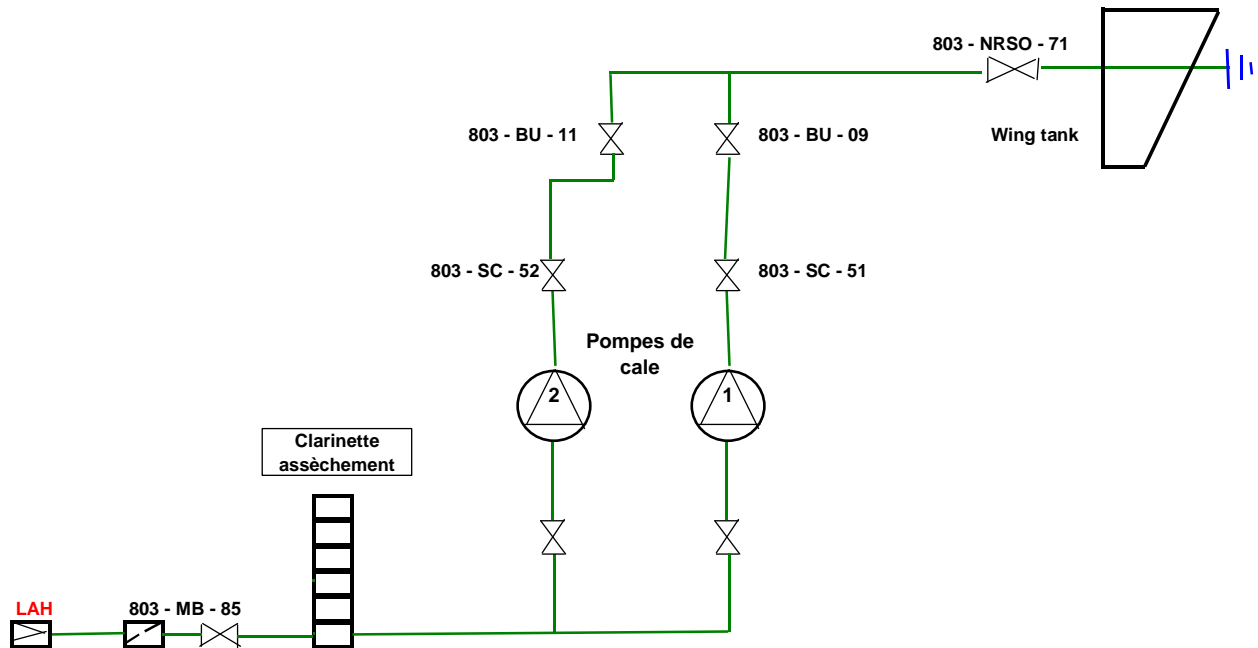
Le second mécanicien dispose et amorce alors le circuit d'assèchement principal au moyen des pompes de cale 1 et 2 et par refoulement direct à la mer (schéma de principe ci-après).

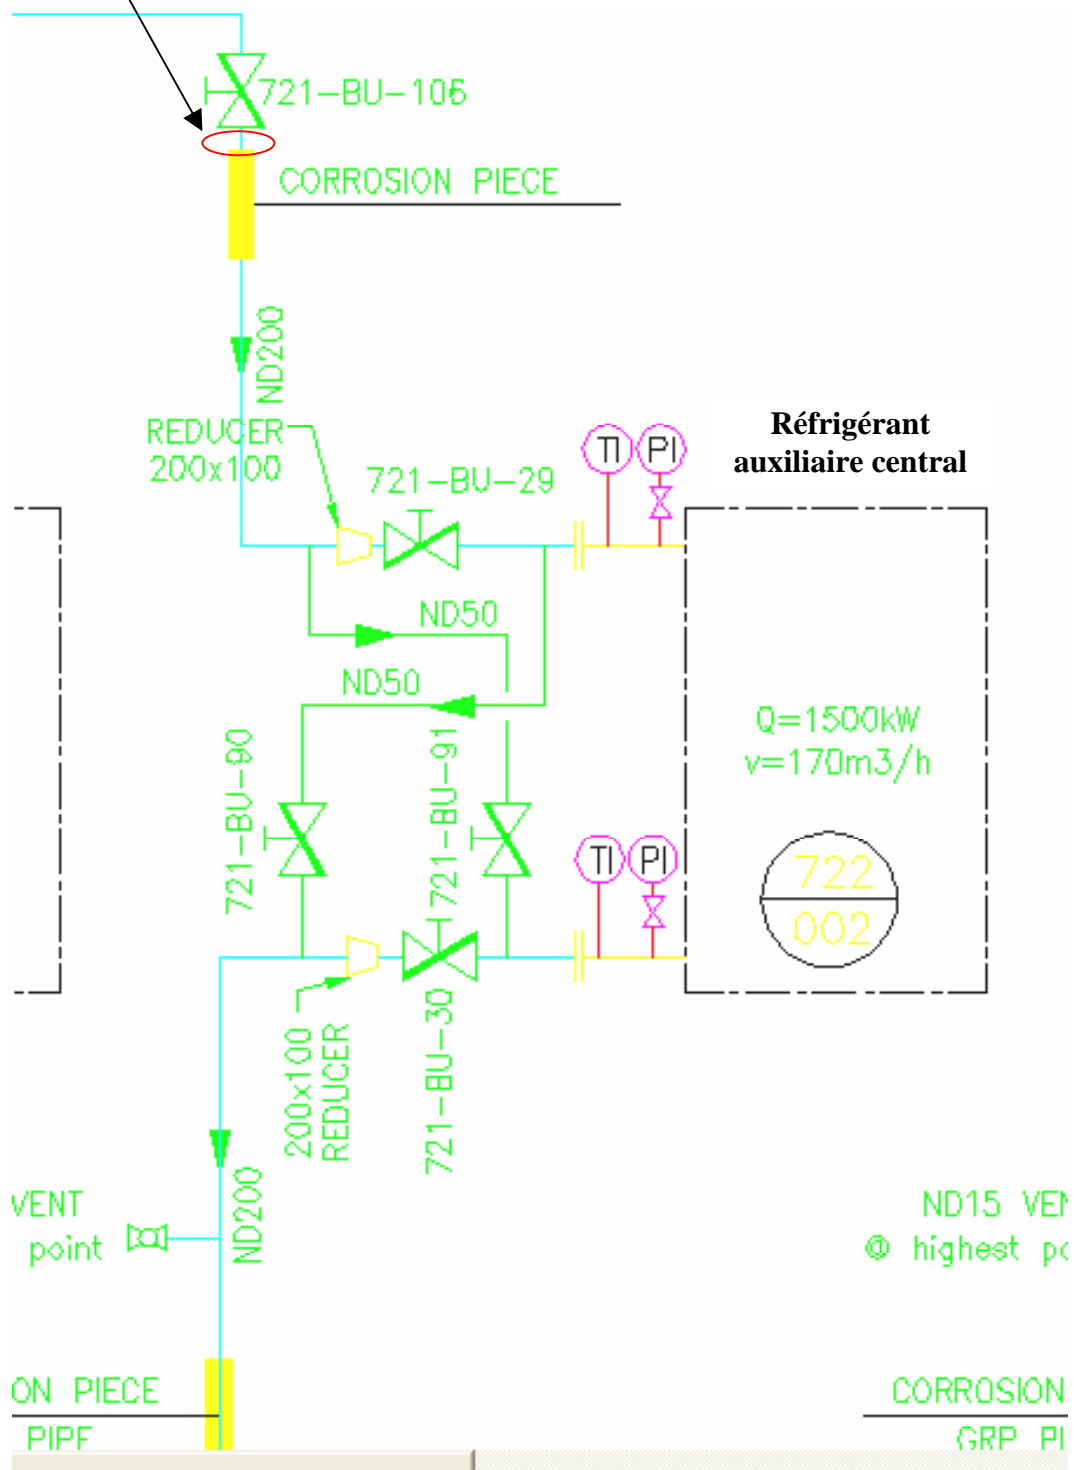
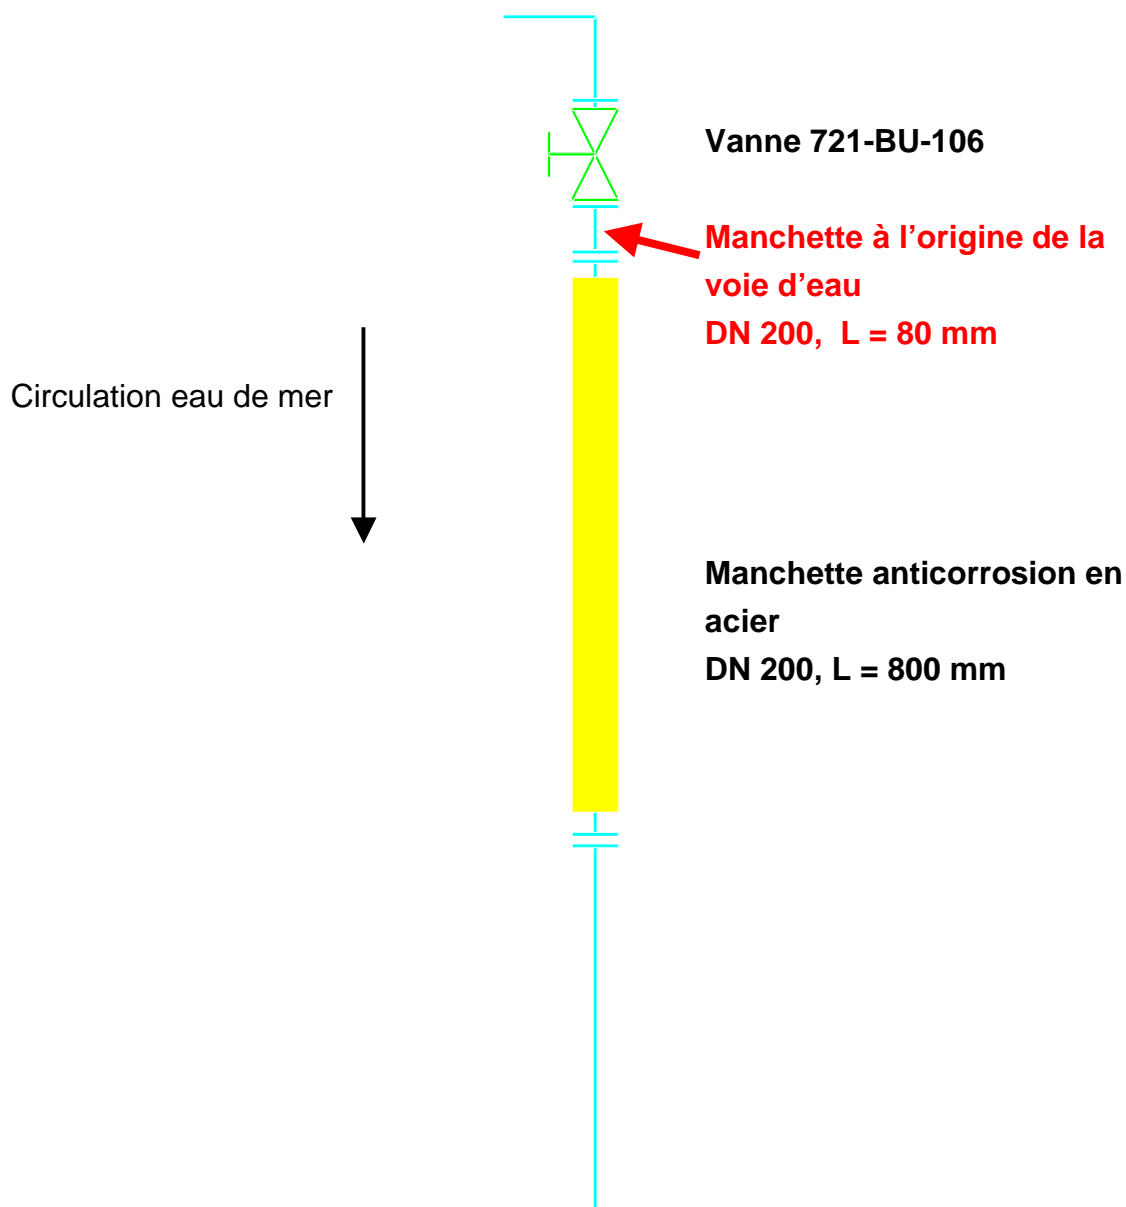
La voie d'eau a été provoquée par la rupture d'une manchette intermédiaire en cupronickel du circuit eau de mer de réfrigération (cf. schémas ci-après).

La manchette défectueuse est située entre la vanne 721 – BU – 106 et la manchette anticorrosion en acier :

La déchirure de cette manchette sur presque toute sa longueur et sur une largeur d'environ 30 mm a provoqué sa rupture. La détérioration, à l'origine de la déchirure, a vraisemblablement été favorisée par une navigation exclusive en mer chaude, d'une salinité élevée, et dans la même zone géographique. L'emplacement de cette manchette, à proximité immédiate d'une manchette sacrificielle en acier, constituait, *a priori*, une protection contre la détérioration. Mais la manchette défectueuse étant de faible longueur, elle a pu subir une altération de ses propriétés du fait de la proximité des soudures des brides de liaison avec le circuit.

La rupture de cette manchette est donc le **facteur initial, déterminant et certain** de la perte du navire.

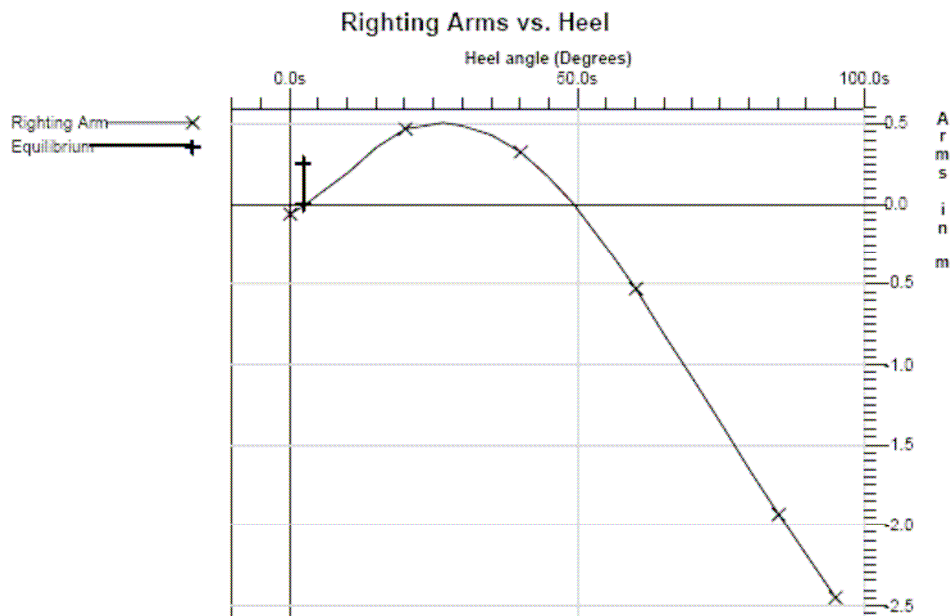
Case2: Damaged Stability with engine room flooded

Limit	Min/Max	Actual	Margin	Pass
(1) Absolute Angle at Equilibrium	<17.00 deg	<N.A.>	<N.A.>	Yes
(2) Absolute Angle at Equilibrium	<15.00 deg	2.09	12.91	Yes
(3) Absolute Angle at Crit.	>17.00 deg		<und>	No
(4) If Limit(3) FAIL Then Limit(2) Else Limit(1)				
(5) Angle from Equilibrium to RAzero or Flood	>20.00 deg	47.34	27.34	Yes
(6) Righting Arm at MaxRA to 20.00 deg	>0.100 m	0.471	0.371	Yes

GM = 1.404 m

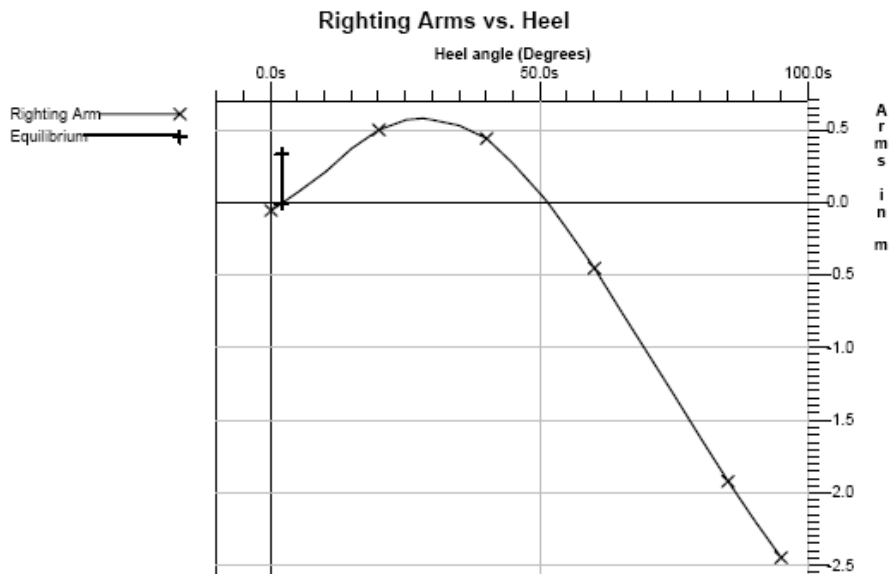
Case3: Damaged Stability with engine room and forward thruster room flooded

Limit	Min/Max	Actual	Margin	Pass
(1) Absolute Angle at Equilibrium	<17.00 deg	<N.A.>	<N.A.>	Yes
(2) Absolute Angle at Equilibrium	<15.00 deg	2.04	12.96	Yes
(3) Absolute Angle at Crit.	>17.00 deg		<und>	No
(4) If Limit(3) FAIL Then Limit(2) Else Limit(1)				
(5) Angle from Equilibrium to RAzero or Flood	>20.00 deg	49.31	29.31	Yes
(6) Righting Arm at MaxRA to 20.00 deg	>0.100 m	0.503	0.403	Yes

GM = 1.430 m
