Rapport d'enquête

**Voie d'eau entraînant le naufrage du navire de pêche *LE MARIE LOUIS*
le 7 mai 2020, au large de l'île d'Yeu**

Bureau d'enquêtes sur les événements de mer

Rapport publié : avril 2021

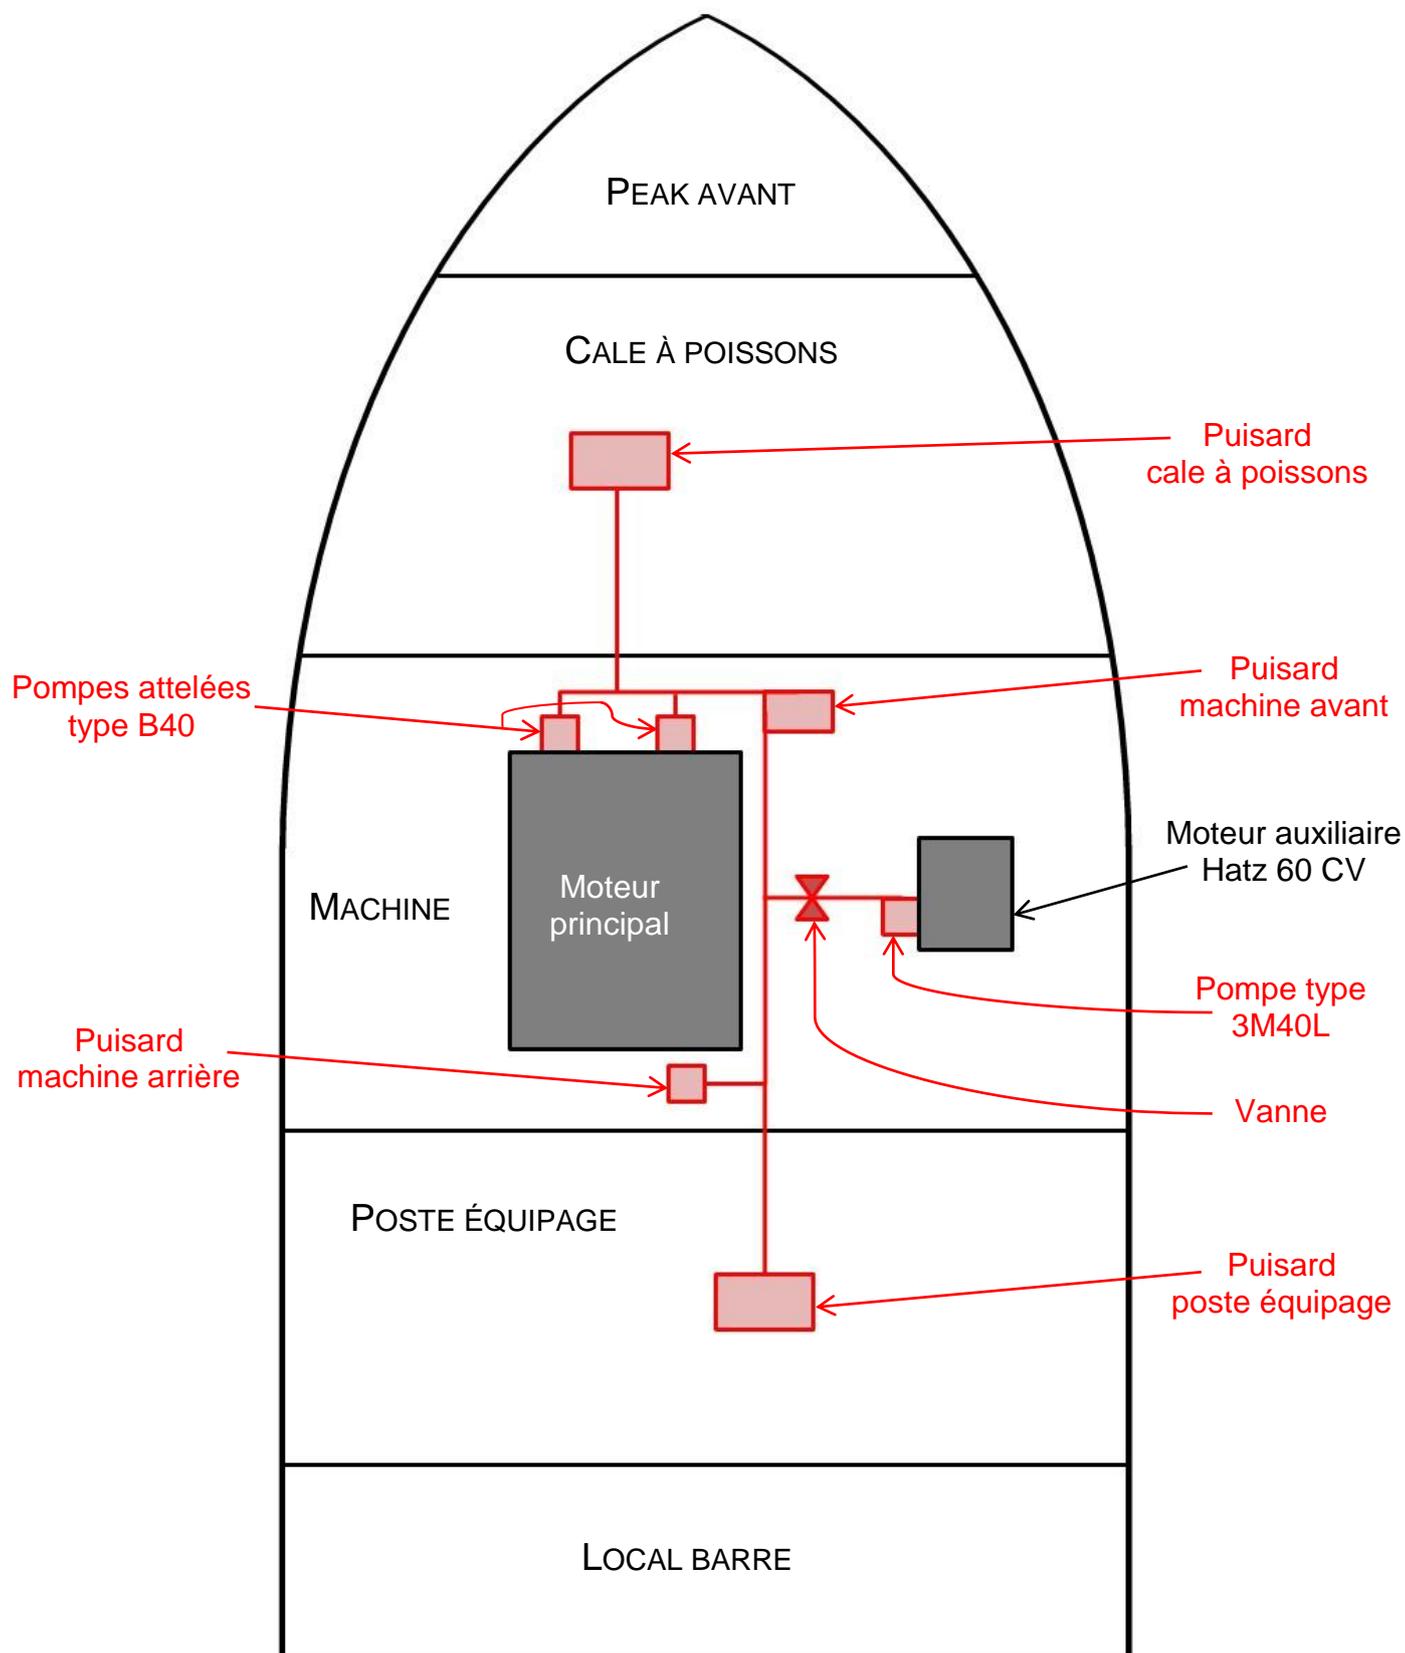
L'assèchement est par défaut disposé pour aspirer dans la cale à poissons, la pompe attelée au moteur principal est en route en permanence (cf. Plan schématique du circuit d'assèchement en annexe).

L'assèchement était alors disposé pour aspirer dans la cale à poissons. Le patron a déclaré que les vannes des clarinettes permettant de sélectionner les compartiments à assécher étaient difficilement accessibles du fait des projections d'eau. L'aide du mécanicien était nécessaire car il avait une bonne connaissance de la mise en œuvre du dispositif d'assèchement.

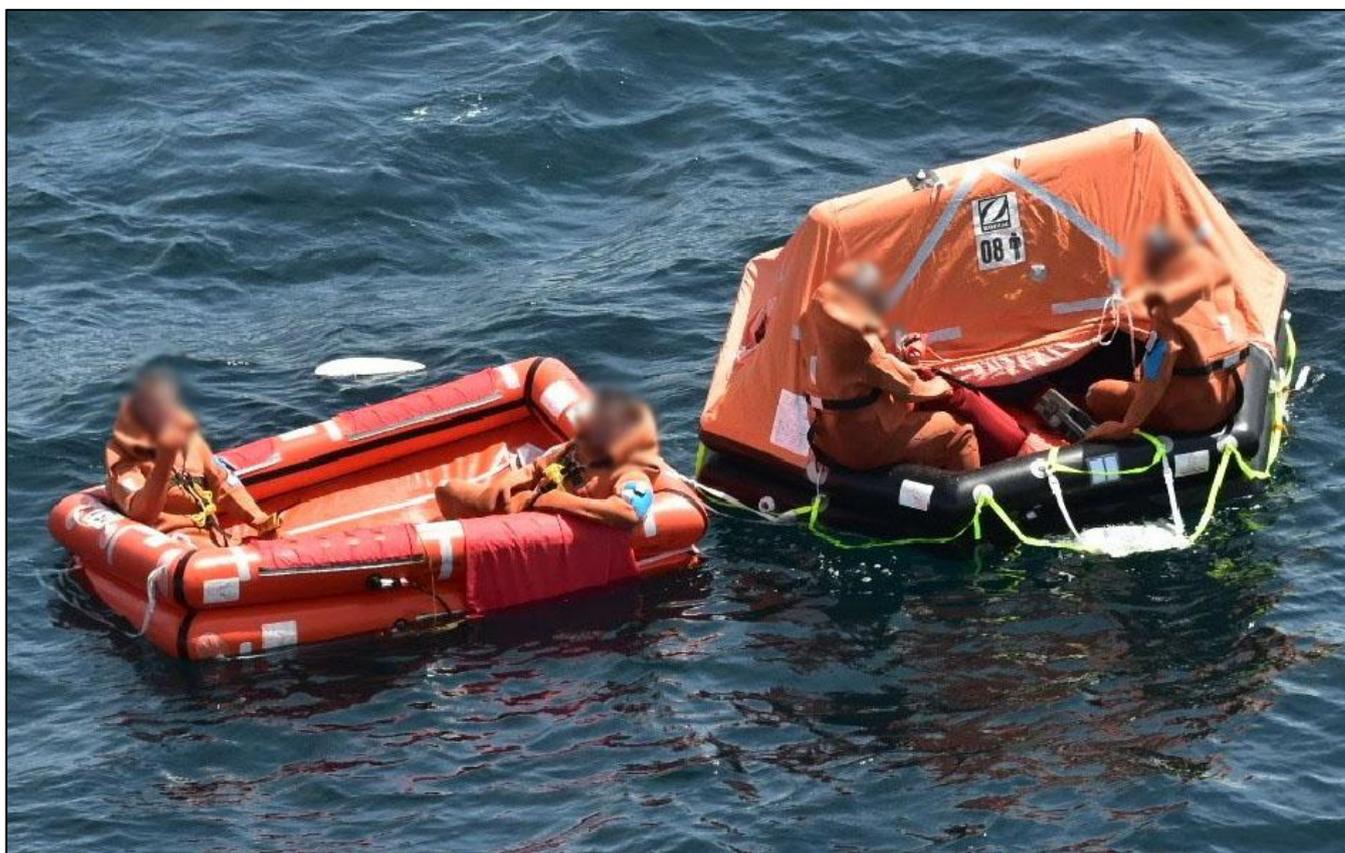
Les naufragés à bord des radeaux de survie

À **13h46** les naufragés sont récupérés par l'hélicoptère de la Marine nationale. Ils sont déposés à l'aéroport de Nantes Atlantique à **14h26** (cf. photo des radeaux en annexe).
