SECRETARIAT D'ETAT AUX TRANSPORTS ET A LA MER  
INSPECTION GÉNÉRALE DES SERVICES DES AFFAIRES MARITIMES  
Bureau enquête - accidents / mer (BEAMER)

**PERTE TOTALE**

**DU CHALUTIER CROISICAIS**

***WESTERPLATTE***

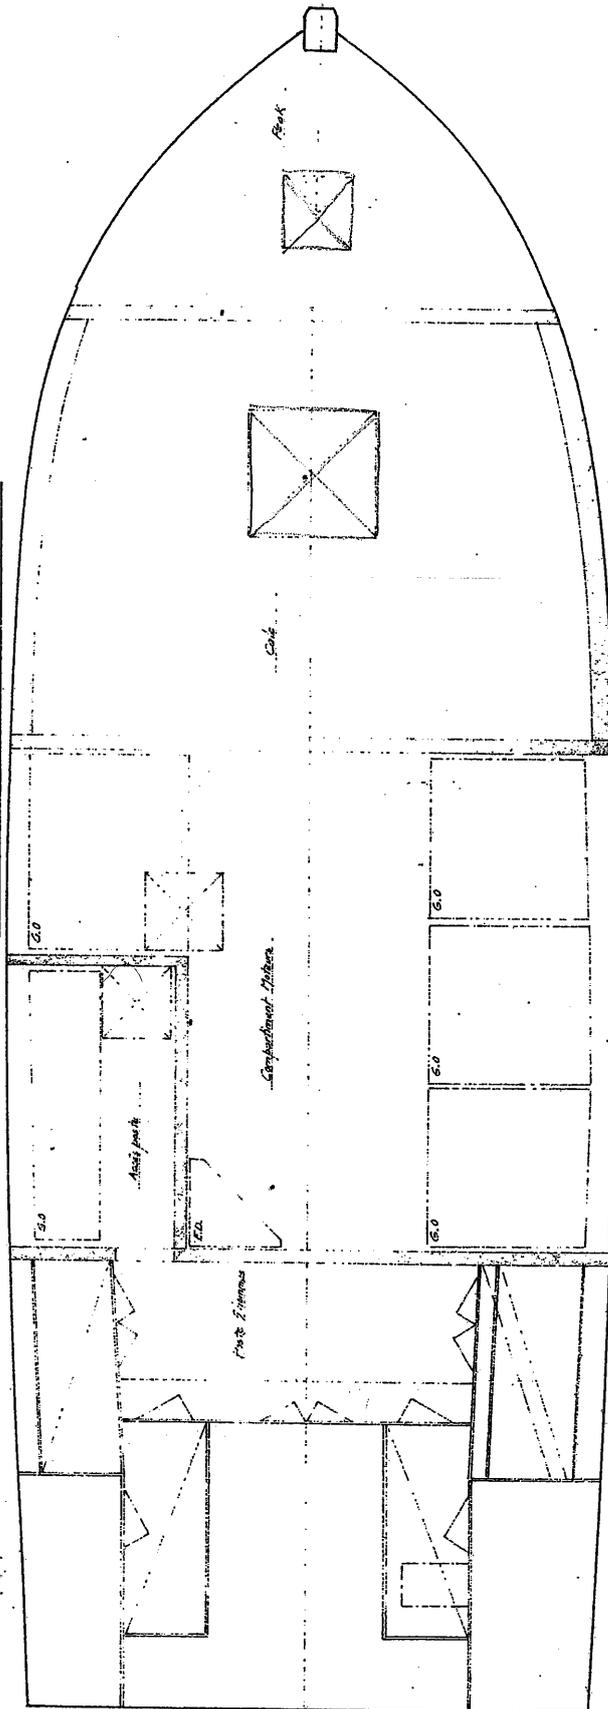
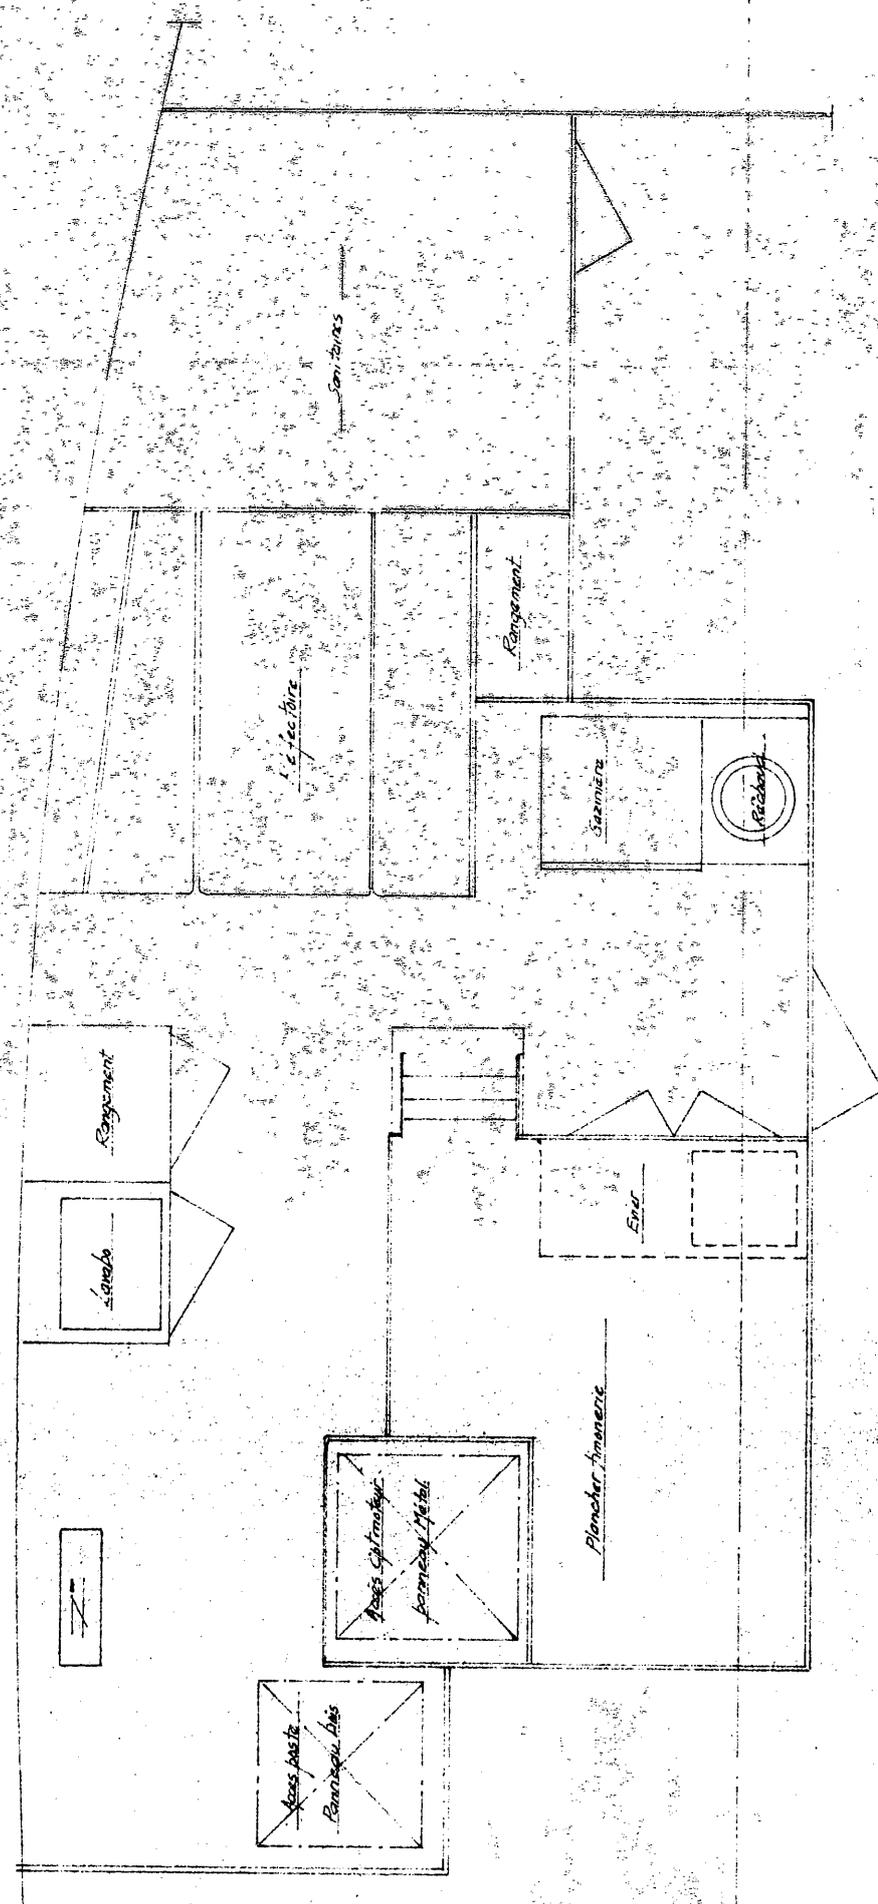
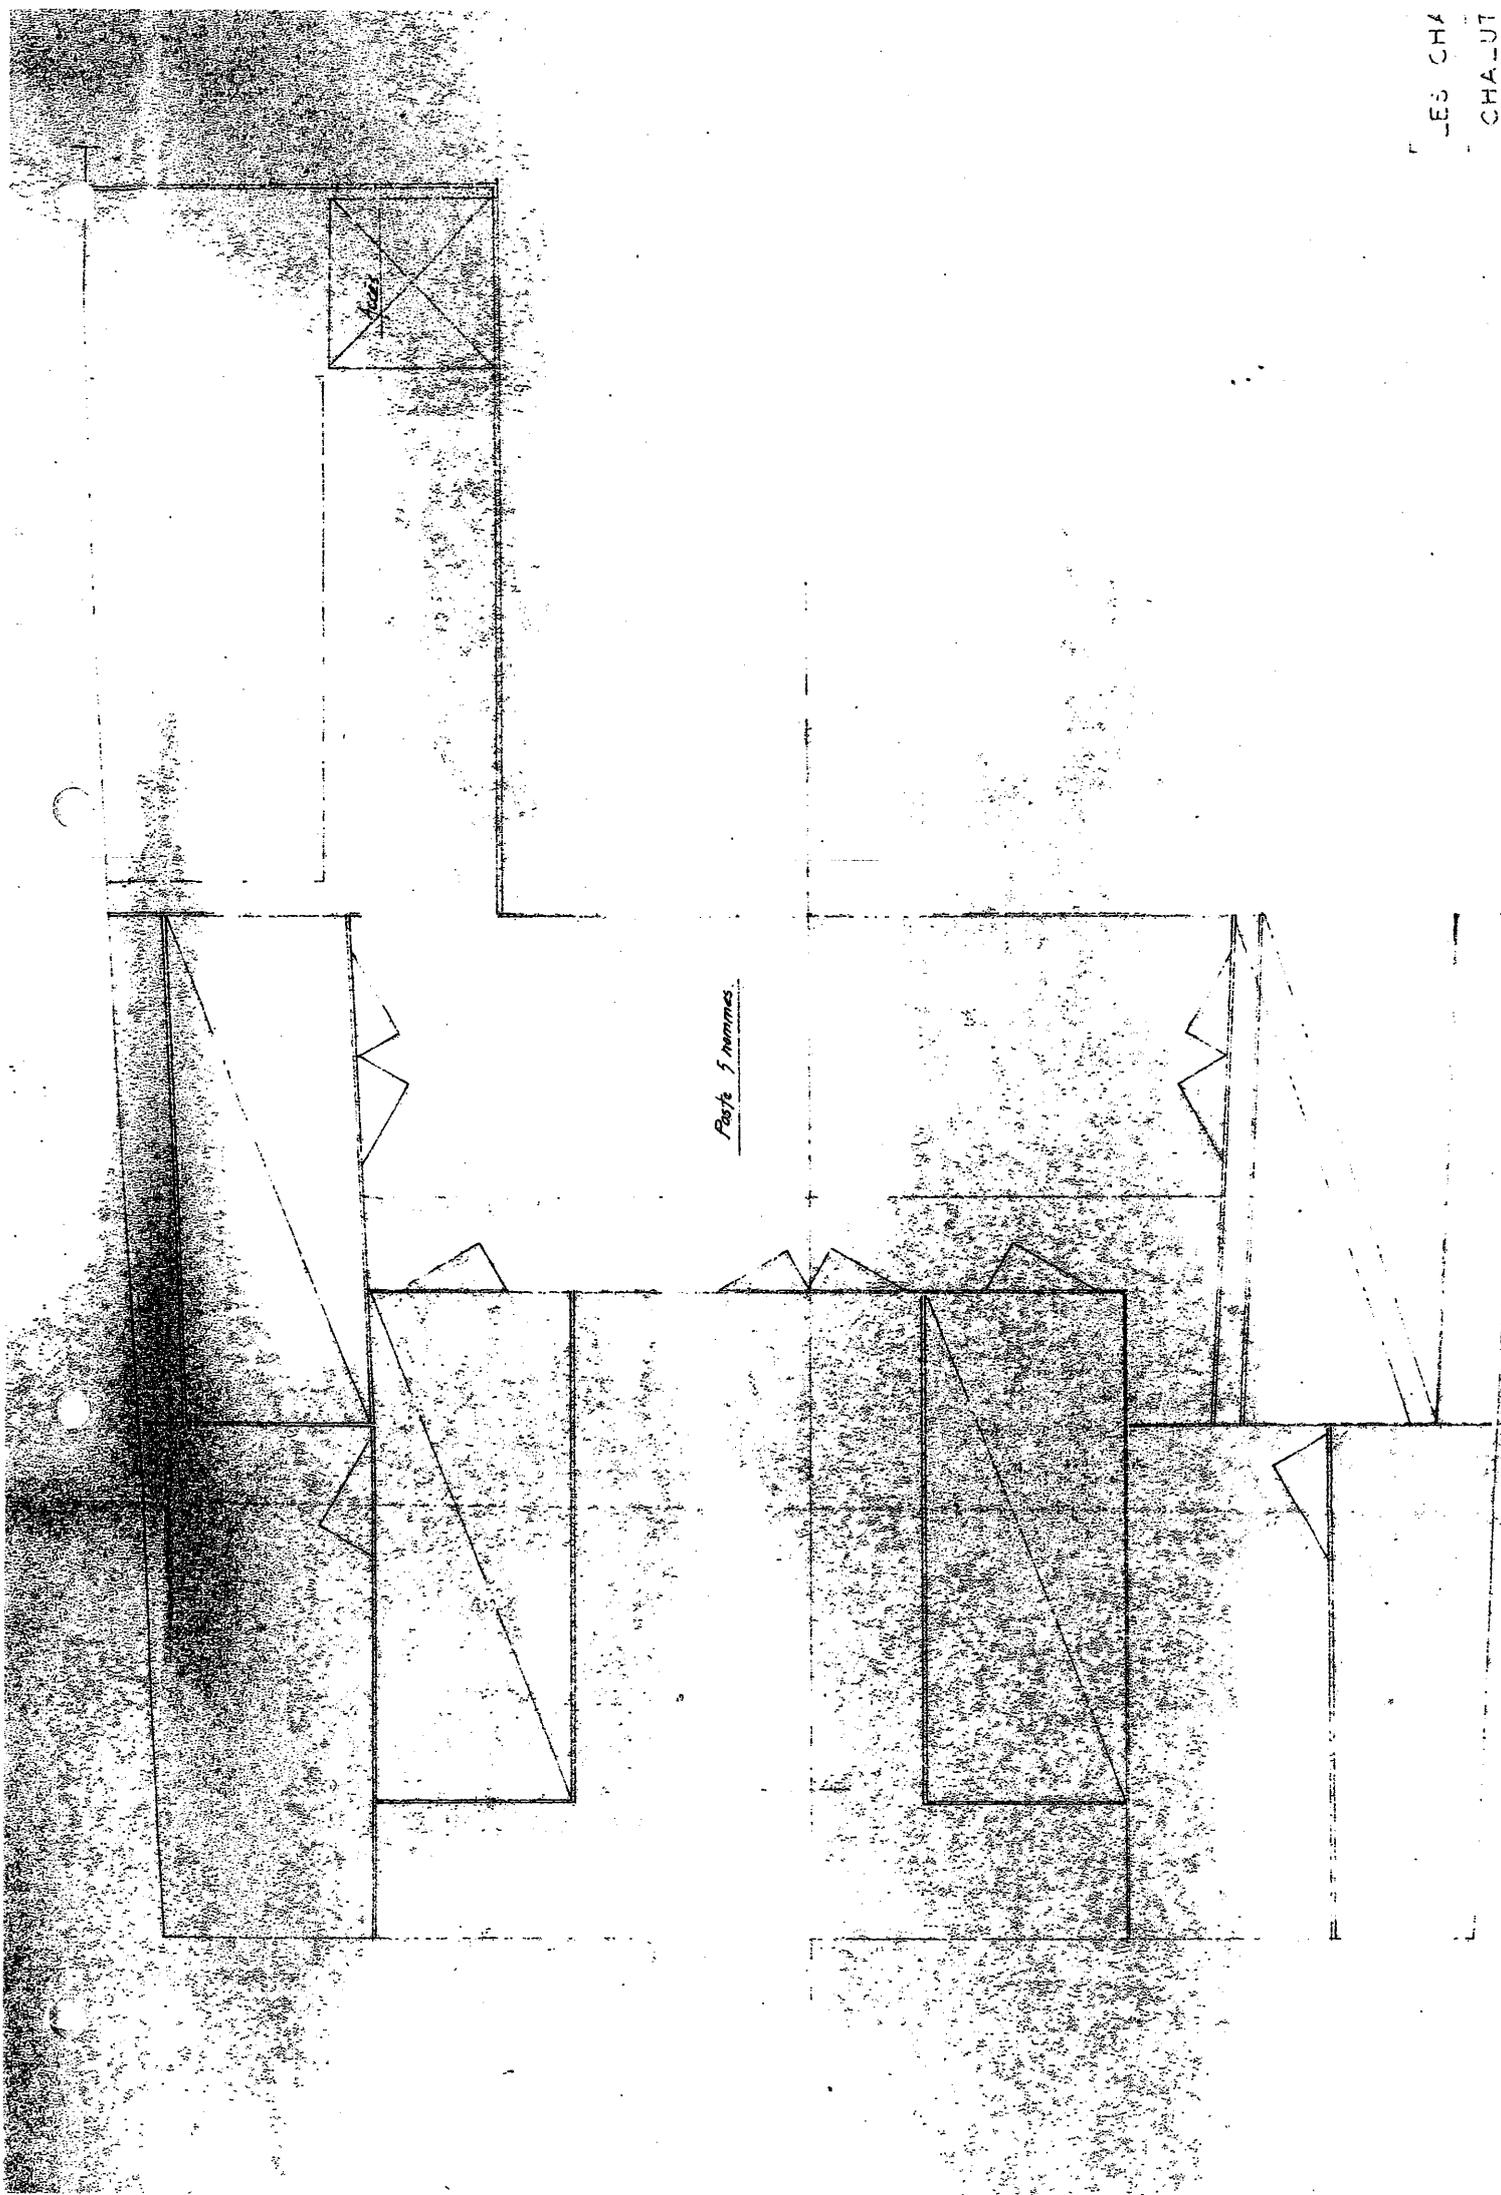
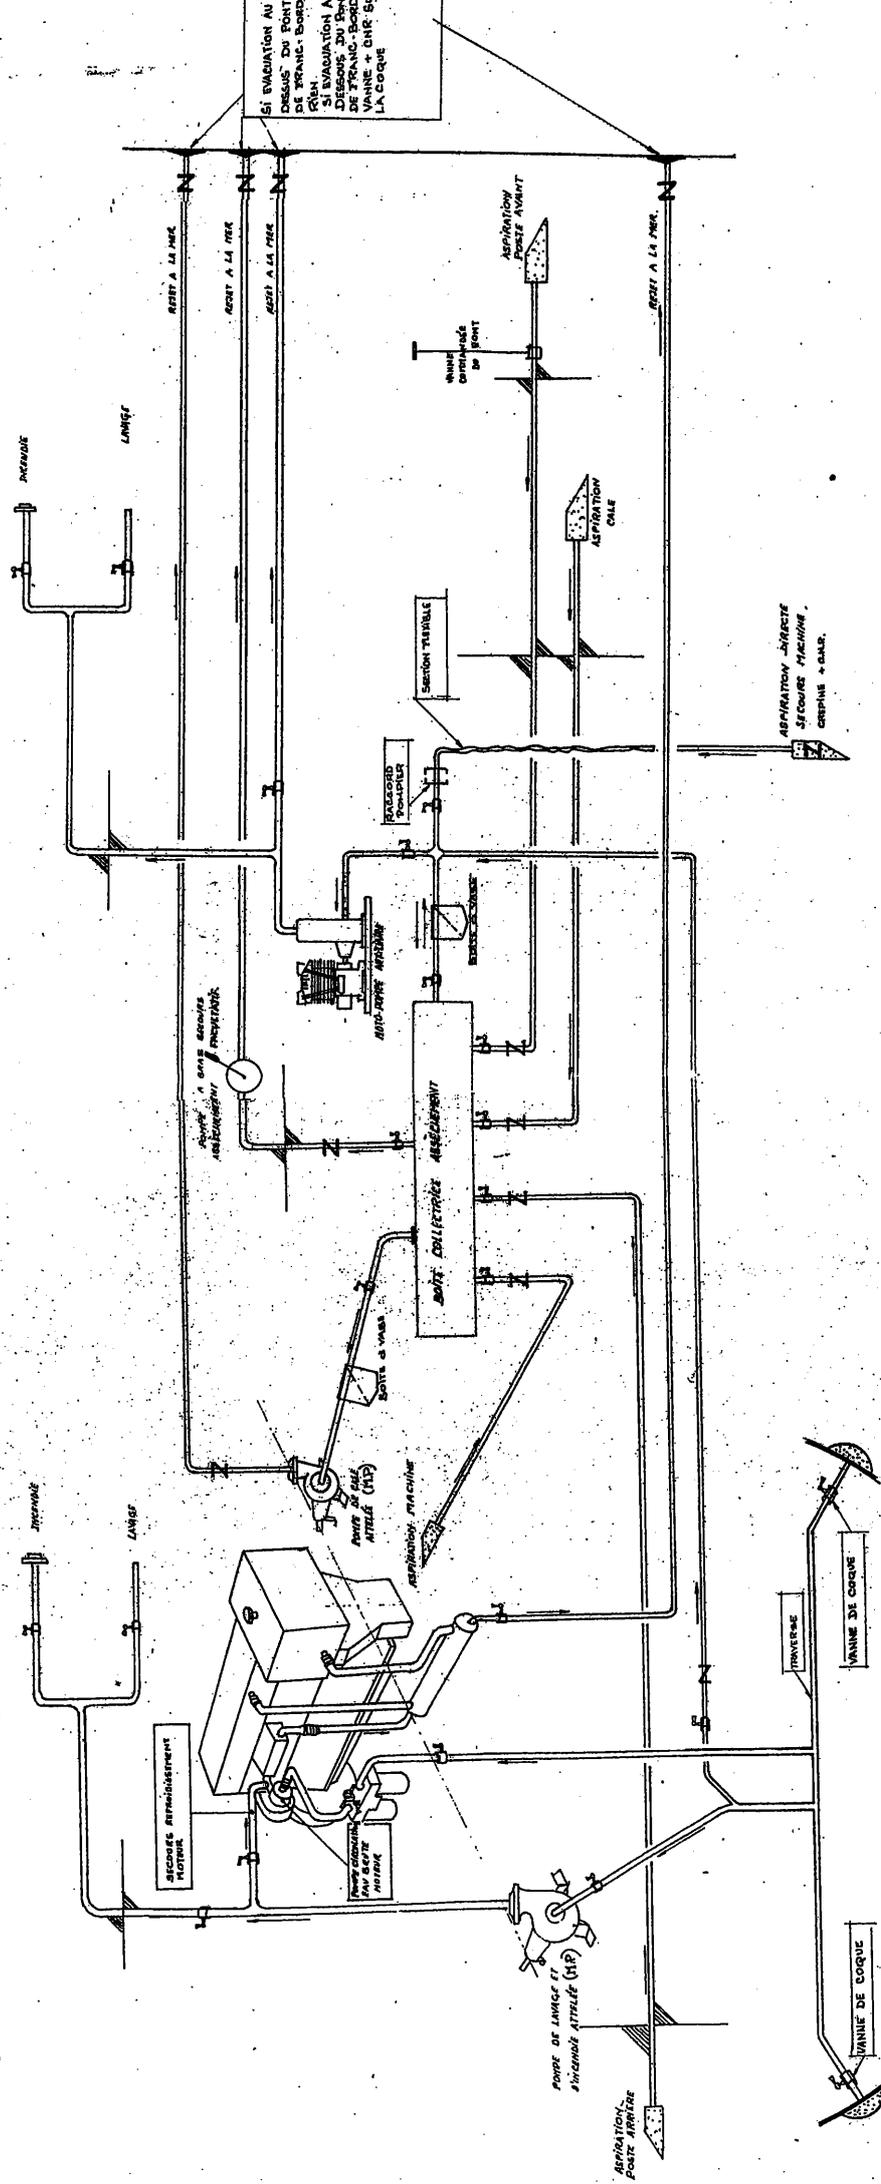
**CIRCUIT ASSÈCHEMENT - INCENDIE**  
**CIRCULATION SECOURS MOTEUR**  
**CHALUTIER 2<sup>ème</sup> CATEGORIE**

Le circuit d'assèchement (cf. plan en annexe navire) est apparu aux experts du BEAmer comme bien disposé. Chaque compartiment dispose d'une crépine d'aspiration. Il est à noter cependant que la pompe auxiliaire, comme la pompe d'assèchement, attelées au moteur principal, sont placées quasiment sur le parquet du compartiment moteur. En cas d'envahissement de ce local, la mise en œuvre des moyens d'assèchement devient, de ce fait, aléatoire.
