# Rapport d'enquête simplifié

**ABORDAGE ENTRE LE CHALUTIER FRANÇAIS *BILLABONG*  
ET LE NAVIRE CITERNE FINLANDAIS *PURHA*  
LE 9 NOVEMBRE 2012 AU LARGE DE BELLE-ÎLE**

Bureau d'enquêtes sur les événements de mer

Rapport publié : mai 2013

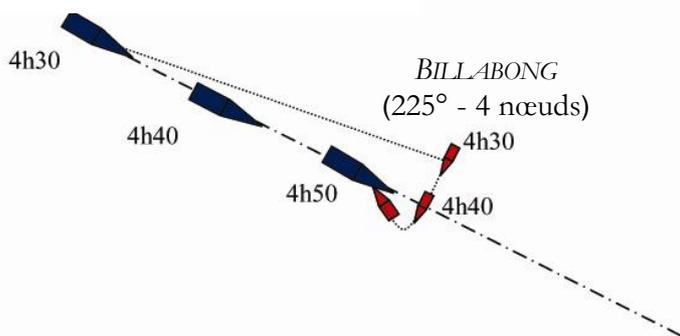
*PURHA* ( $120^\circ$  - 12,7 nœuds)

Vers **04h40**, le *BILLABONG* passe sur l'avant du *PURHA* à environ 3 milles en route au sud-ouest à 4 nœuds. Il commence alors sa giration sur tribord vers le nord-ouest.

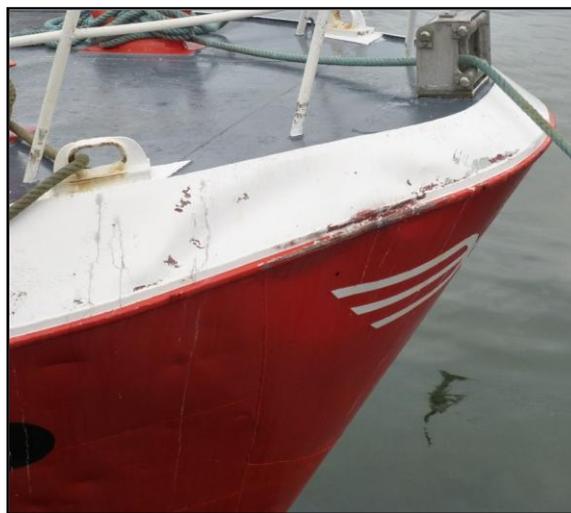
***BILLABONG*** :

Étrave, entrepont et pont couvert déformés avec plusieurs pièces de structure dessoudées. Une soudure cassée sur le portique. L'enrouleur est à contrôler.

Environ trois semaines de perte d'exploitation pour réparation.
