Rapport d'investigation préliminaire

# ***ANALOU / L'OURAGAN***

Bureau d'enquêtes sur les événements de mer

# NAUFRAGE DU CHALUTIER *ANALOU* AU MOUILLAGE A CHARRON, SUITE A SON ABORDAGE PAR LE CHALUTIER *L'OURAGAN*, LE 4 FÉVRIER 2011

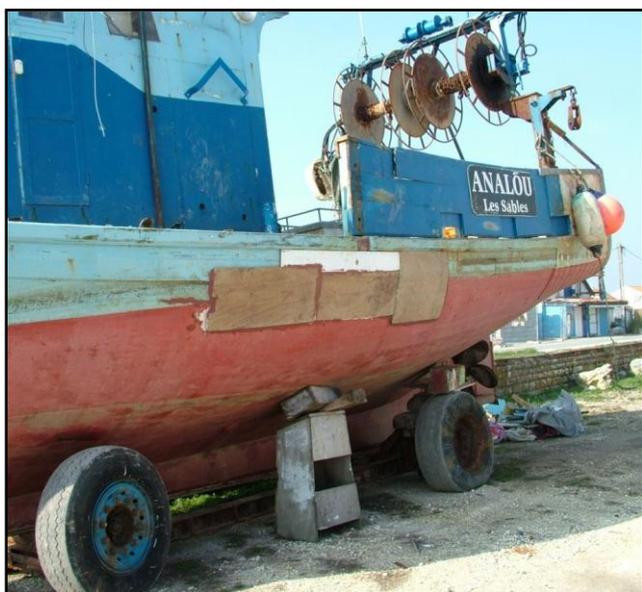
### *ANALOU* :

Chalutier en bois de 11,13 mètres, construit en 1980, basé à Saint-Gilles Croix de Vie, immatriculé LS511652, temporairement au mouillage du Corps de Garde (Charron) sur la Sèvre Niortaise pendant la saison de la pêche à la civelle. Le corps mort, mouillé il y a plus de 20 ans, appartient à un pêcheur sablais.

L'étrave de *L'OURAGAN* percute le « cadre à pibale » qui poinçonne le bordée, ouvrant une brèche qui entraîne le naufrage immédiat de *l'ANALOU*.

*ANALOU* : brèche dans le bordée, pavois endommagés, moteur principal, tous équipements et circuits électriques hors d'usage, cadres à pibale détruits. Perte d'exploitation jusqu'à remise en service.

Ce navire au mouillage ne montrait pas le feu de mouillage réglementaire. Alors qu'il existe maintenant des feux de mouillage à LED qui ne consomment que très peu d'énergie, aucun des nombreux navires sur corps mort n'a son feu de mouillage allumé.

Il serait judicieux que les navires mouillés dans une zone de pêche s'équipent d'un feu de tête de mât (alimentation possible par panneau solaire et batterie)

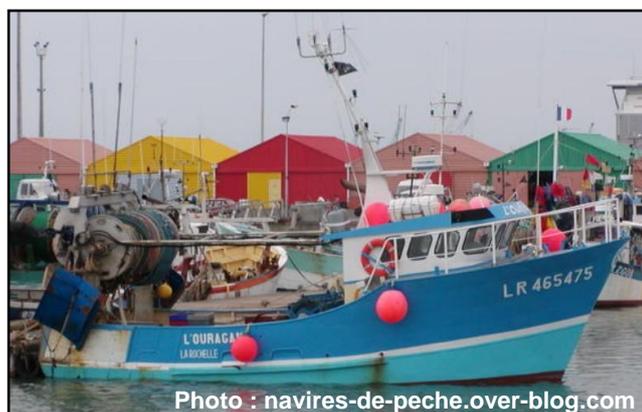
### *L'OURAGAN* :

Chalutier en acier de 11,70 mètres, construit en 1978, basé au port du Pavé (Charron), immatriculé LR 465475.

Le projecteur éclaire très bien sur les côtés. En revanche, il se réfléchit sur les rambardes et sur la plage avant lorsqu'il éclaire sur l'avant. Il est donc éblouissant, moins efficace et ne peut rester allumé sur l'avant que pendant le temps minimum nécessaire à l'observation.

La visibilité sur l'avant n'est pas très bonne en raison de la plage avant qui remonte très haut et du plafond de la timonerie qui est très bas (environ 1,75m de hauteur sous plafond).

Le non-respect de la réglementation concernant le feu de mouillage est un facteur déterminant de l'accident.

La mauvaise appréciation par le patron de *L'OURAGAN* des effets de la renverse de courant sur sa route fond constitue un second facteur déterminant.

Les mauvaises performances sur l'avant du projecteur de *L'OURAGAN*, constituent un facteur sous-jacent.

faire les modifications nécessaires afin que le projecteur orientable soit utilisable dans de meilleures conditions sur l'avant (par exemple : peinture non réfléchissante noir mat sur les rambardes, mise en place d'un déflecteur ou d'une butée sous le projecteur, l'empêchant d'éclairer la plage avant...)
