Rapport d'enquête simplifié

**GRAVE BLESSURE D'UN SCIENTIFIQUE À BORD
DU THONIER CANNEUR ATTALAYA-BERRIA
LE 7 JUILLET 2013 DANS LE GOLFE DE GASCOGNE**

Bureau d'enquêtes sur les événements de mer

Rapport publié : mai 2014

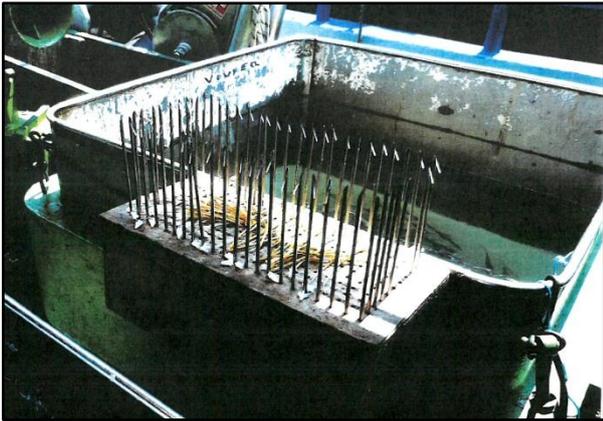
À 17h40, le scientifique en charge du marquage des thons s'apprête à ranger sa boîte de marques constituée de flèches de 35 cm de long disposées pointes en haut. Il perd l'équilibre et vient s'empaler sur celles-ci.

Il est à noter qu'il porte des sandales de plage non antidérapantes pour se déplacer sur le pont.

Les premiers soins sont immédiatement apportés au blessé. Sa position est sécurisée entre le vivier arrière tribord et la cloison extérieure de la cuisine. Six flèches ont pénétré profondément entre la base du cou et le menton.

La caisse de marques était positionnée de façon optimale au point de vue de l'ergonomie pour effectuer la tâche demandée, mais aucune protection (carter ou capot) n'était prévue. Le rangement des flèches de marques pointes en haut était **très accidentogène**.

Enfin, le port de chaussures de pont non appropriées était en soi un **facteur aggravant**.

Depuis l'accident, un capot de protection spécifique a été embarqué.

La position des marques a été inversée (flèches en bas).

L'embarquement à bord sans chaussures appropriées est maintenant proscrit. Cette mesure fait maintenant l'objet d'une inscription au DUP.
