Rapport d'enquête simplifié

**ACCIDENT DU TRAVAIL MARITIME
À BORD DU CHALUTIER *ANDRÉ LEDUC*, LE 10 FÉVRIER 2013
À 80 MILLES DANS L'ENE DES ÎLES SHETLAND**

Bureau d'enquêtes sur les événements de mer

Rapport publié : avril 2014

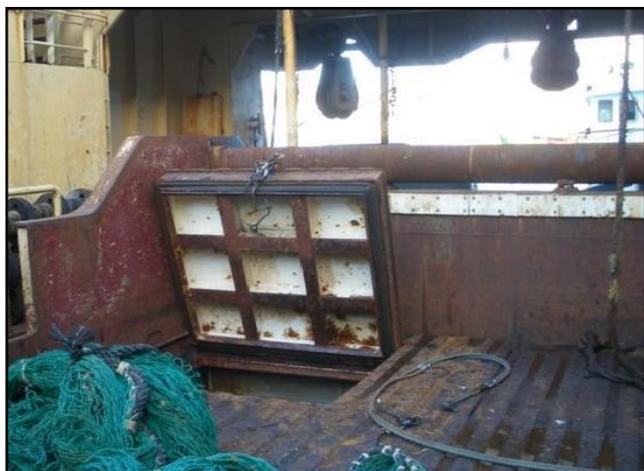
*Porte du trunk du BRESSAY BANK,
système identique à l'*ANDRÉ LEDUC**

Elle est munie d'un panneau métallique renforcé amovible d'un poids d'environ 900 kg qui, mis à poste sur une hiloire, permet de protéger l'espace sous pont des intempéries et de la mer. Sa manœuvre d'ouverture ou de fermeture lors des opérations d'affalage du cul de chalut est à commande hydraulique.

Les portes ou panneaux de trunk ouverts sont soumis aux chocs du cul de chalut qui vient inévitablement heurter la porte lorsqu'il se vide.

Dès le début de pêche, les portes de trunk tribord et bâbord tombent en avarie par rupture de flexibles hydrauliques. Le tangage et le roulis du navire rendent la réparation difficile par les mécaniciens du bord. L'intervention terminée, les panneaux ne s'ouvrent et ne se ferment pas complètement.

Pour permettre leur complète ouverture et fermeture, le circuit hydraulique est isolé, tel qu'effectué lors des précédentes marées. Leur manœuvre se fera donc manuellement en utilisant un filin avec à l'extrémité un croc à clapet.

Durant cette opération, le lieutenant glisse sur le pont. Au même moment, le croc, mis en place pour maintenir le panneau en position ouverte large. La porte du trunk se rabat sur son pied droit et l'écrase.

Un contrôle de la trappe tribord a fait apparaître une usure des carrés des axes dans leur fourreau. Il a été procédé au remplacement des garnitures et de la chape inférieure.

1. **2014-E-025** : Le fonctionnement en mode dégradé de l'ouverture et de la fermeture des panneaux d'accès au trunk a créé les conditions de l'accident corporel.

Depuis cet accident, les panneaux sont sécurisés par une bosse en chaîne et un croc de type PX (plus une traction s'exerce, plus le crochet se ferme) qui ne peut s'ouvrir sans une intervention manuelle.

L'armement a fait procéder par une société de construction mécanique à la dépose des vérins hydrauliques, des pompes et du distributeur de commande de treuil.
