# Rapport d'enquête technique

**ACCIDENT DU TRAVAIL À BORD DES EMBARCATIONS DE  
SAUVETAGE DU TRANSBORDEUR *RODIN*, LE 10 FÉVRIER 2013  
À DUNKERQUE**

Bureau d'enquêtes sur les événements de mer

Rapport publié : octobre 2013

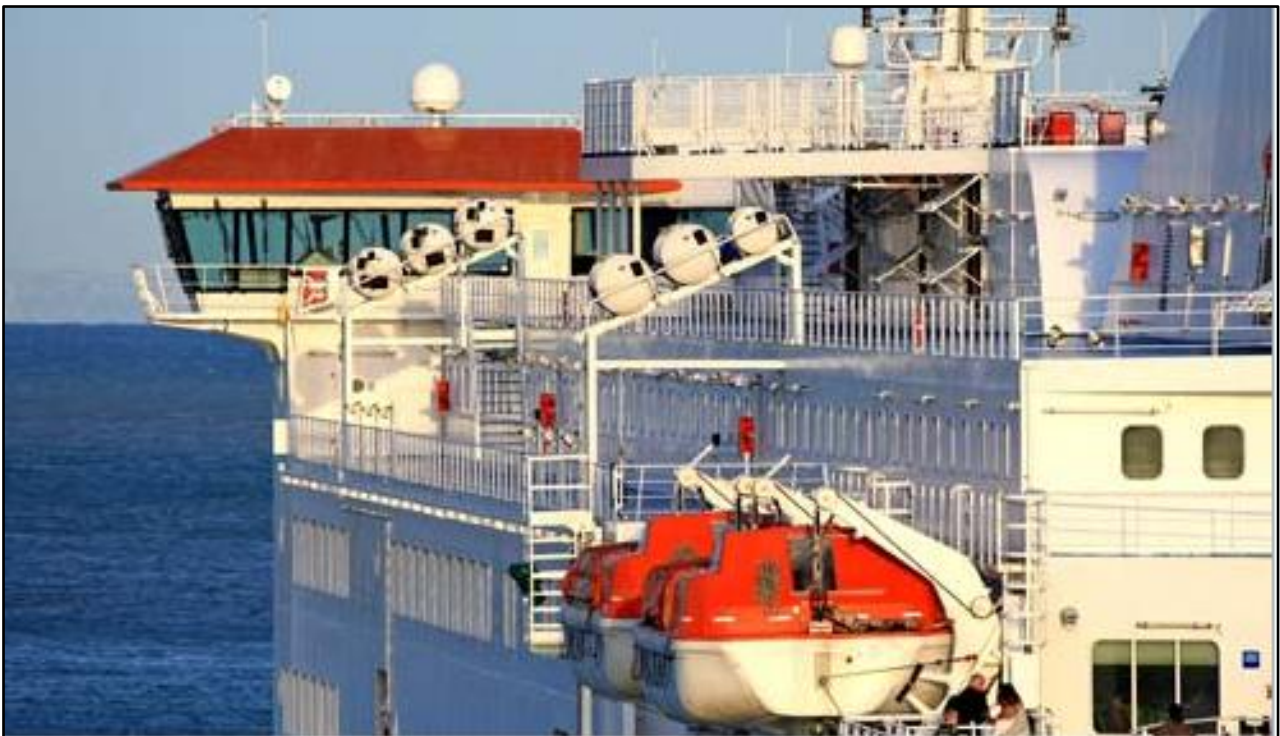
Vue arrière des embarcations bâbord
