Rapport d'enquête simplifié

**ACCIDENT DU TRAVAIL MARITIME
À BORD DU PALANGRIER FRANCO ESPAGNOL *KEROULAN*
LE 7 JANVIER 2013 AU LARGE DE LA POINTE DE GRAVE**

Bureau d'enquêtes sur les événements de mer

Rapport publié : juillet 2013

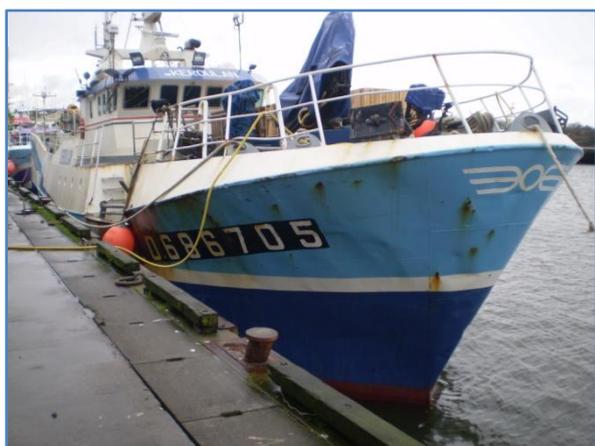
Le palangrier franco-espagnol *KEROULAN*, immatriculé Lorient 686705, a été construit en 1990 par un chantier français.

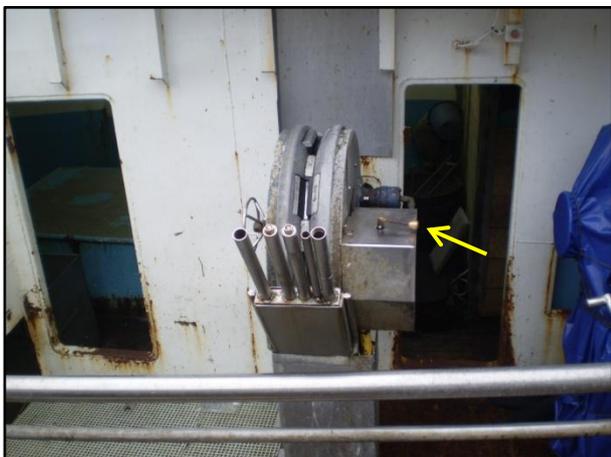
Sa main est bloquée contre les tubes de guidage et son pouce est arraché au niveau de la deuxième phalange par la force exercée par le vire-ligne. Tournant le dos à la commande et la main droite prise, il ne peut stopper l'appareil.

Vire-ligne équipé de tubes servant de guide-ligne. Le bosco doit se placer à droite de l'appareil, de façon à manœuvrer la manette Marche/Arrêt, placée sur la droite (point jaune).

- 1 2013-E-047 : Poste de travail à risque pour un homme seul.
- 2 2013-E-048 : L'absence d'un système d'arrêt d'urgence de type coup de poing, à proximité du vireur, pouvant être mis en œuvre par un marin droitier ou gaucher (sur la droite des tubes guide-ligne par exemple) a contribué à l'accident.

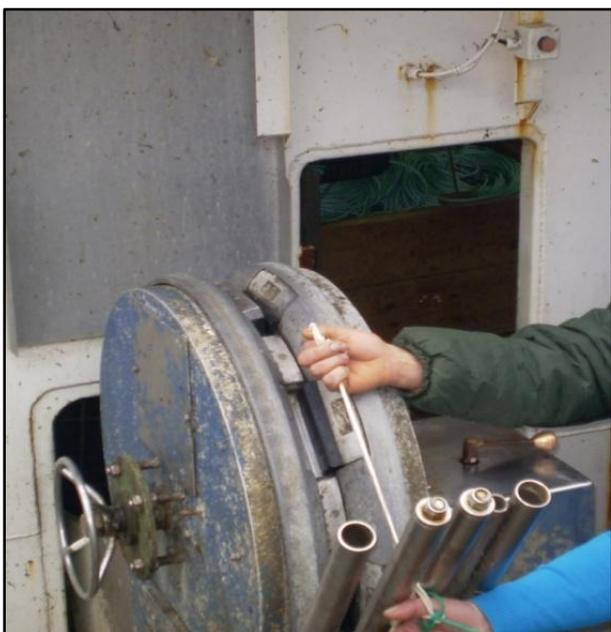
À **05h00**, le bosco occupé au virage du matériel de pêche depuis une heure introduit par mégarde le pouce droit à l'intérieur de l'œil du demi-nœud au lieu de le larguer.

Position du bosco (manche bleue) avec le pouce pris à l'intérieur de l'œil du cordage retenant la pierre. Le fil blanc représente la ligne maîtresse de la palangre. Le demi-nœud est habituellement largué de la main gauche, de façon à pouvoir manœuvrer la commande de la main droite.

Même s'il s'agit d'un accident du travail rare selon l'équipage, cet accident démontre que la charge de travail (assurer la commande marche arrêt du vire-ligne, évacuer les prises, dénouer les lests) d'un seul homme sur la durée nécessitant une attention soutenue sans possibilité d'arrêter le système en urgence constitue un risque avéré.
