Rapport d'enquête simplifié

**ACCIDENT DU TRAVAIL MARITIME À BORD
DU NAVIRE DE RECHERCHE *THALASSA*
LE 4 FÉVRIER 2014 À 35' / OUEST / ESBJERG (DANEMARK)**

Bureau d'enquêtes sur les événements de mer

Rapport publié : janvier 2015

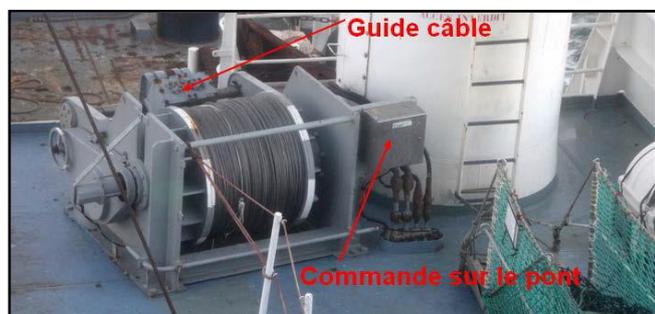
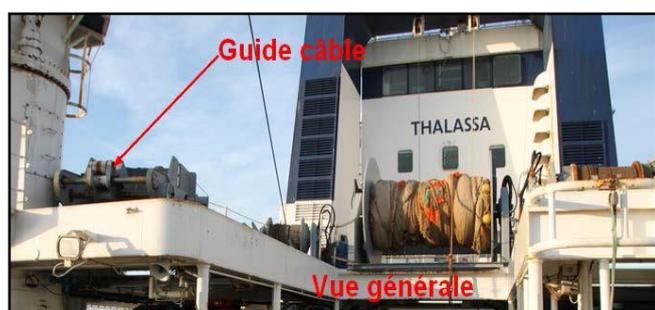
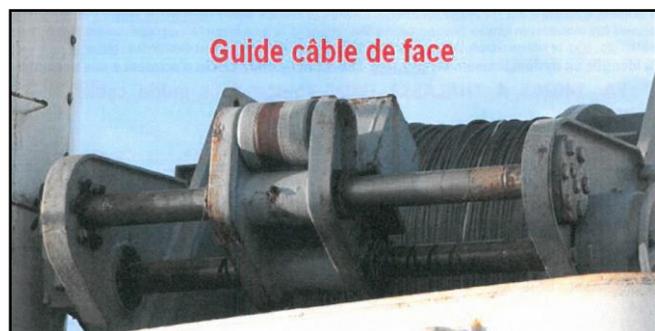
À **16h35**, le matelot est surpris par la rapidité du virage du câble. Le majeur de sa main droite, trop proche du tambour, est écrasé entre le câble et le rouleau du guide-câble.

La vitesse de virage en position lente est encore trop rapide pour éviter tout risque d'accident.

Le guidage du câble pourrait être automatisé sans intervention humaine (réa sur un chariot ...).

L'accident est intervenu lors virage du câble de netsonde, alors que la vitesse du treuil est peu compatible avec une intervention humaine sans préparation à cette opération.

Arrêt d'utilisation du treuil en attendant une solution technique sur la vitesse minimale de sécurité.

Deux mesures sont prises pour prévenir ce type d'accident : la mise en place d'une analyse de risque de chaque opération et d'un briefing obligatoire. Une intervention sur le treuil est prévue lors du prochain arrêt technique du navire.
