**HEURT DE LA DIGUE NORD DU PORT DE FÉCAMP
PAR LE COQUILLIER *MAJESTY*, LE 17 OCTOBRE 2013**

Bureau d'enquêtes sur les événements de mer

Rapport publié : février 2014

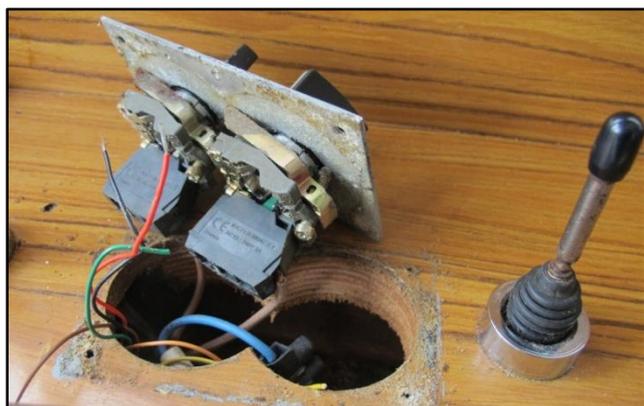
2 fils sectionnés au niveau de l'interrupteur Marche – Arrêt du relais de commande de l'électropompe de l'appareil à gouverner (rapport de l'expertise préliminaire).

Étrave arrachée et brèche au niveau du pont principal. Recul de la cloison d'abordage.

Fuite de liquide hydraulique à proximité de la barre à roue.

Dès le **18 octobre 2013**, une réparation provisoire sera effectuée sur l'étrave par un chantier de Port en Bessin.

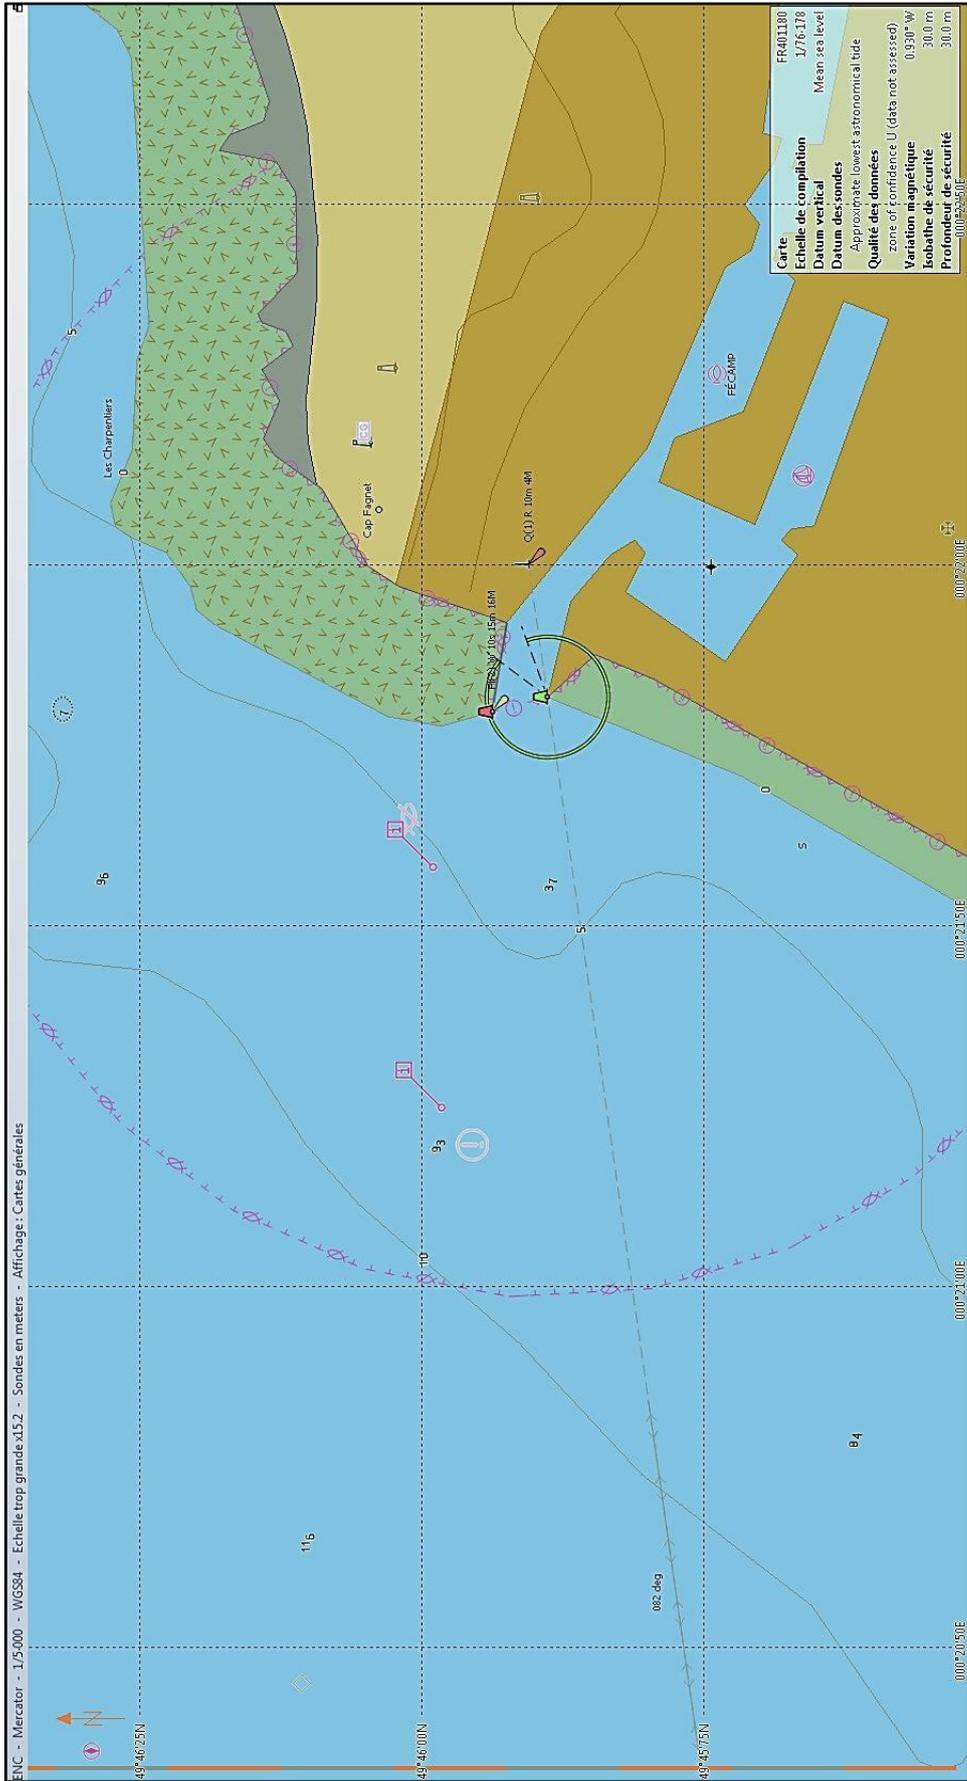
Carte d'entrée du port de Fécamp

La manœuvre d'approche préconisée par les instructions nautiques et les pilotes de la station Le Havre – Fécamp est de suivre l'alignement du feu vert d'entrée avec « la maison des pilotes » (082°).

Dès que le courant pousse l'arrière vers le feu rouge, il faut donner de la barre à gauche pour ramener le navire dans l'axe de l'entrée (qui est suffisamment large : environ 90 m).

Le *MAJESTY* ne suivait pas strictement cet alignement. Mais il n'est pas certain que, surpris par l'avarie de commande de barre, le patron aurait pu parer la jetée nord.
