Rapport d'investigation préliminaire

LE MARSYLIEN

DISPARITION D'UN HOMME À BORD DU FILEYEUR *LE MARSYLIEN*, LE 16 MAI 2012 AU LARGE DU PHARE DE CORDOUAN

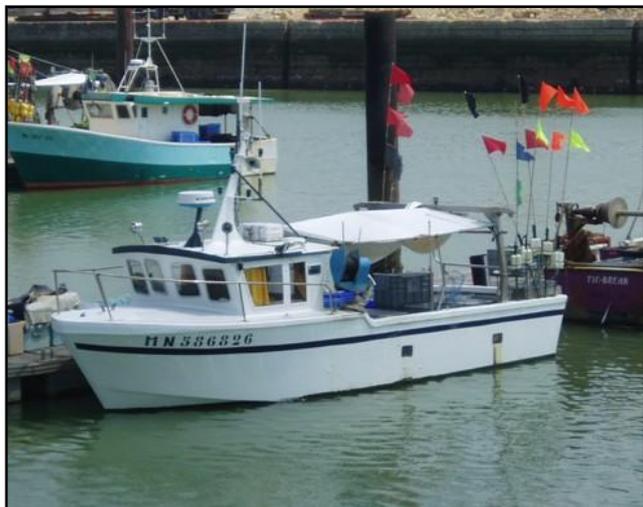
Le *MARSYLIEN*, immatriculé MN 586 826, est un fileyeur à coque plastique de type Galathée, mis en service le 14 mai 1982.

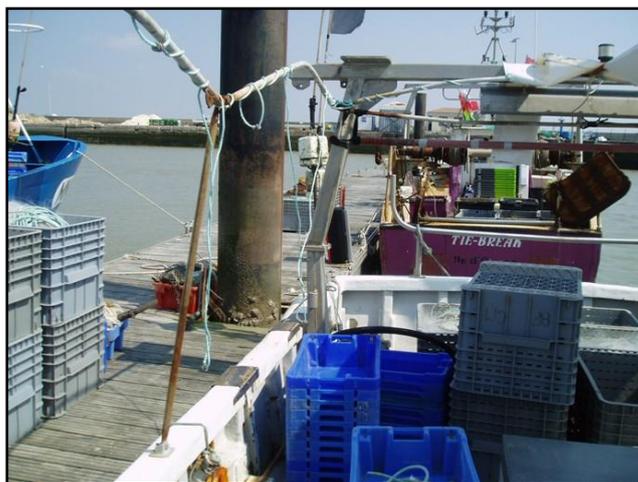
Le chavirage a entraîné la chute à la mer de deux marins ainsi que celle de nombreuses caisses en plastique qui, les unes (bleues) contenaient du poisson, et les autres (grises) le filet.

Le taud a été arraché sous l'effet du chavirage et, comme on peut le constater sur la photo ci-dessus son armature métallique a été déformée.

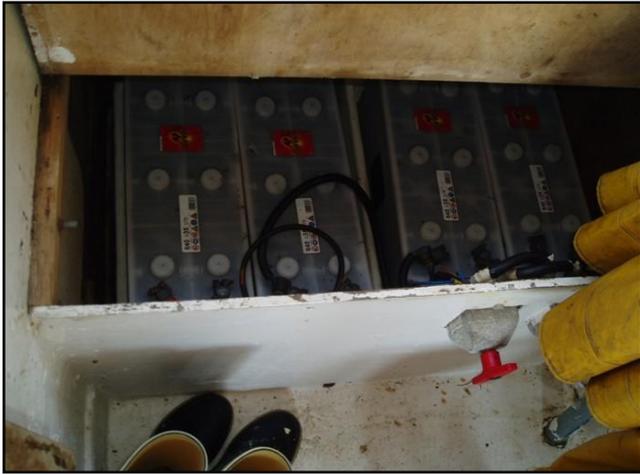
Le bac à batteries de ce navire (à Td à l'intérieur de la timonerie) est fermé par un couvercle non étanche.

Ce caisson s'est rempli d'eau sous l'effet du chavirage, mais aucun lien n'a été formellement établi avec l'avarie de barre.

- Poursuivre la campagne de sensibilisation au port des Vêtements à Flottabilité Intégrée.
- S'assurer que les marins sont effectivement à jour de leurs visites d'aptitude médicale.
- Étanchéité à l'eau des coffres de batteries : prévoir soit des clapets de vidange, soit un couvercle étanche (ainsi qu'un système de ventilation pour éviter l'accumulation d'hydrogène).
- Disposer d'un couteau à portée de main.

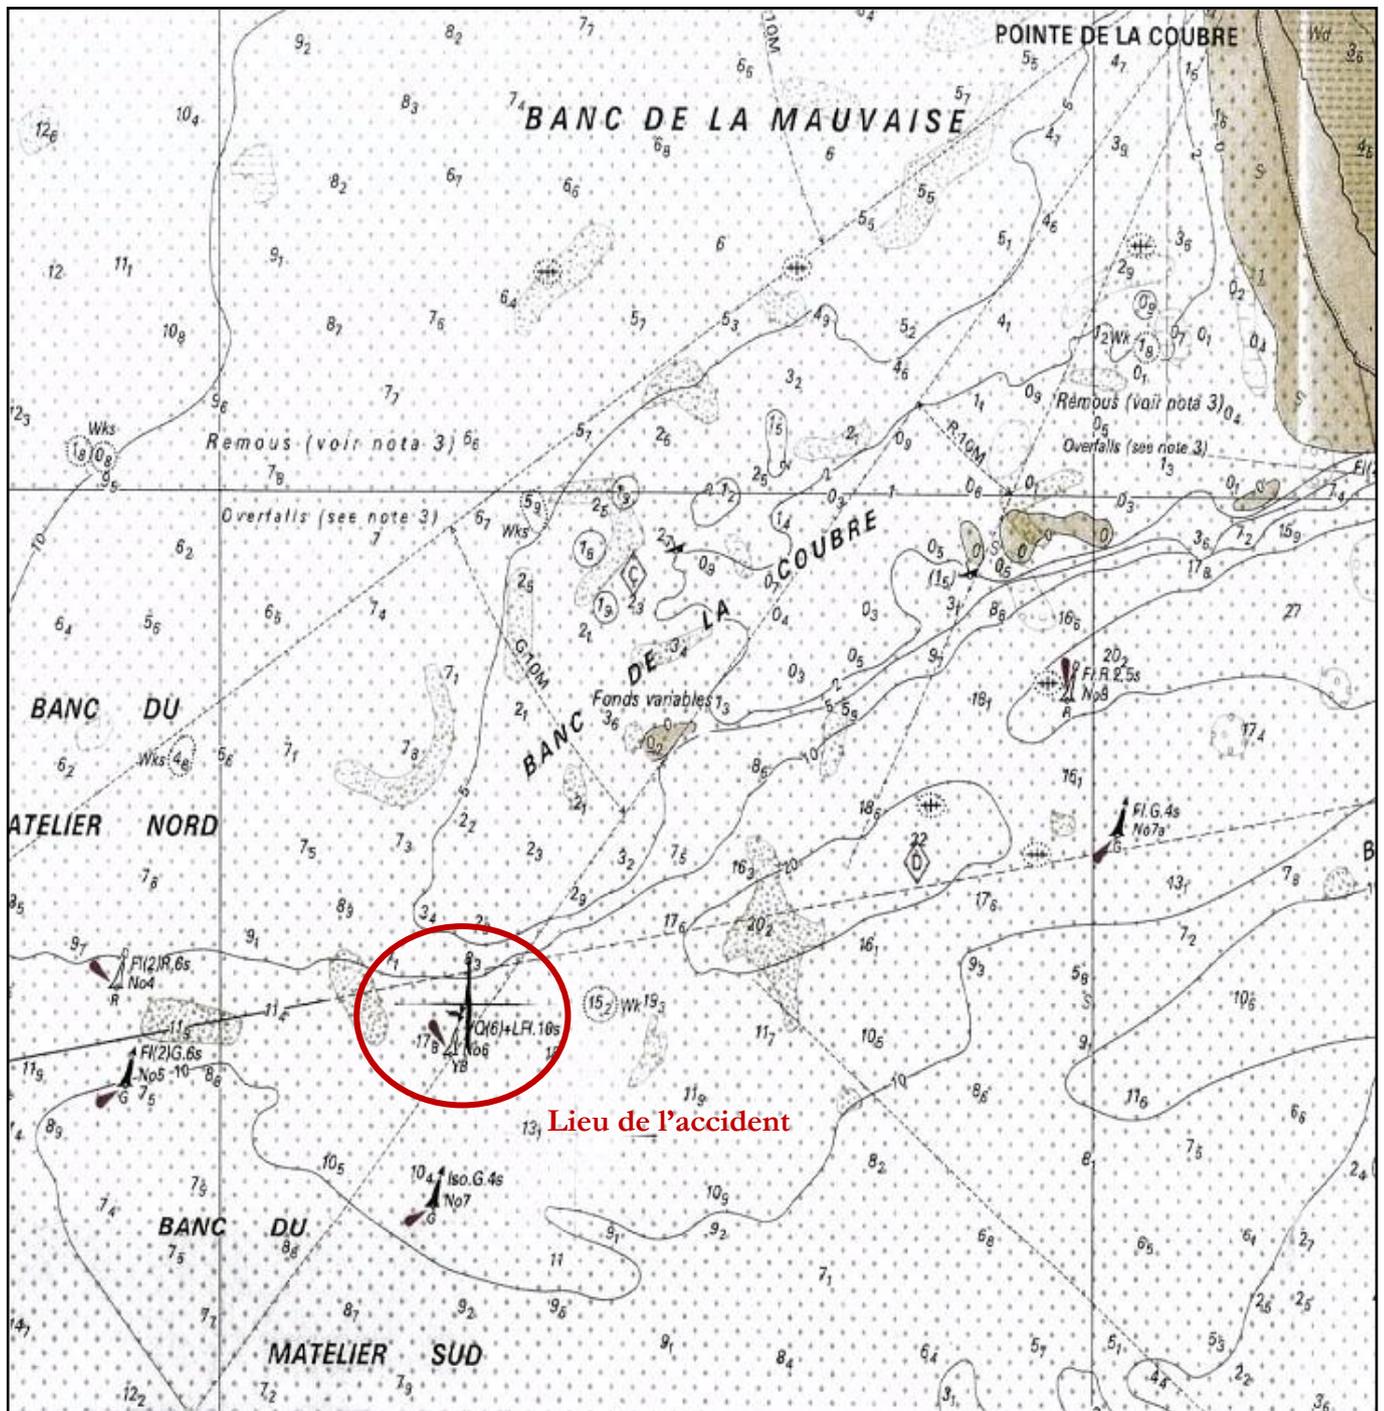
Le Banc de La Coubre (voir carte)

Appelé aussi « Banc de la Mauvaise », ce haut-fond est réputé dangereux à cause des courants et des déferlantes qui y sont violents. Même une heure après la basse mer, on y rencontre encore un fort courant de jusant.

La mer, dans ces parages, est souvent « confuse », en particulier au nord de la Bouée 6 qui correspond à une partie accore de la tombée du banc. La zone est très « poissonneuse ».

La zone située immédiatement au nord des bouées 4, 6 et 8 est réputée particulièrement dangereuse.
