Rapport d'enquête simplifié

**ÉCHOUEMENT DU CHALUTIER *CINTHARTH*
LE 4 MARS 2015 A L'ENTREE DU PORT DE SAINT-JEAN-DE-LUZ**

Bureau d'enquêtes sur les événements de mer

Rapport publié : mai 2016

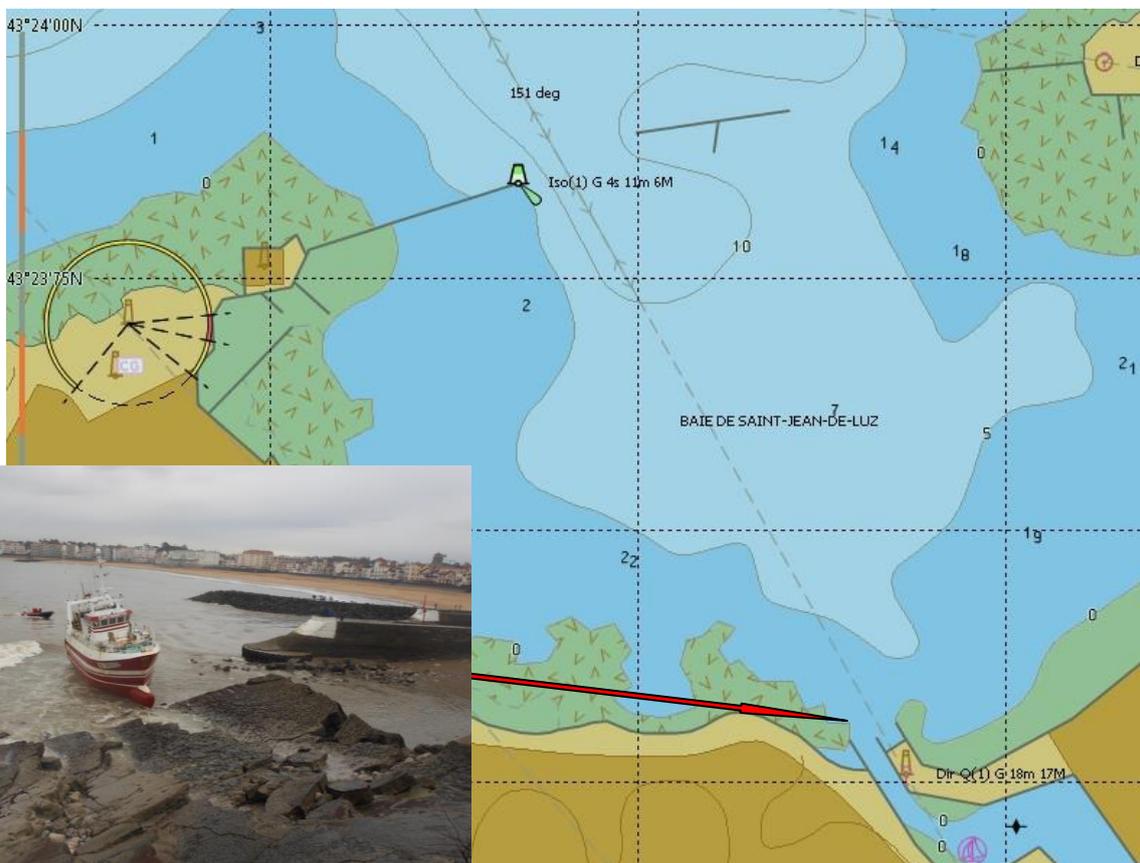
L'Entrée du port de Saint-Jean-de-Luz

Le CINTARTH dans la matinée du 04 mars

Vers **06h35**, l'entrée du port étant libre, le CINTARTH se présente dans l'alignement d'entrée de la passe pour éviter le haut fond situé à l'ouest de celle-ci à la vitesse de 3 nœuds. Dans son rapport de mer, le patron indique qu'il met d'abord de la barre à tribord, puis lorsqu'il veut en mettre sur bâbord, il s'aperçoit que celle-ci ne répond plus et que son pilote (interface de la télécommande de la barre) est passé en mode « NFU » (*Non Follow Up*).

Le Cintharth vient effectivement sur tribord et, sous l'effet de la marée descendante, l'étrave vient s'échouer vers **06h40** sur les roches de Ciboure à proximité de l'entrée du port (vers l'ouest).

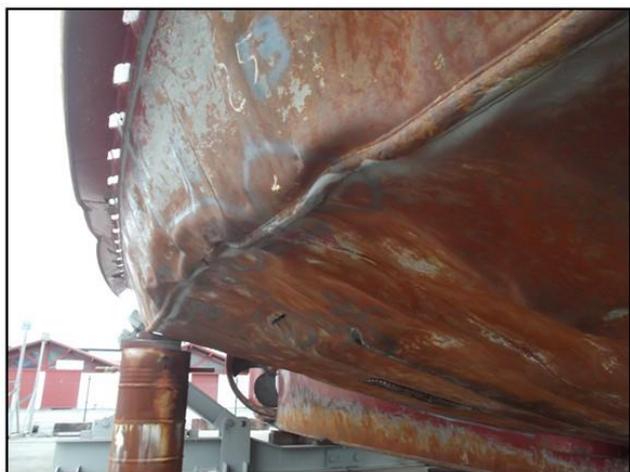
- trois brèches dans les capacités ont été relevées ;
- les tôles de fond de part et d'autre du bouchain du côté bâbord sont gravement endommagées ;
- la mèche, le tube de jaumière et le safran sont déformés ;
- le moteur de propulsion, l'auxiliaire et ses périphériques ont été envahis par l'eau de mer (qui est arrivée jusqu'au niveau des culasses).

Vue de la coque à Hendaye en avril 2014 (Photo BEAmer)

Environ 80 % de la coque a été changé ainsi que le moteur de propulsion (dont l'échange était prévu avant l'événement), le groupe hydraulique et une partie importante des circuits électriques.

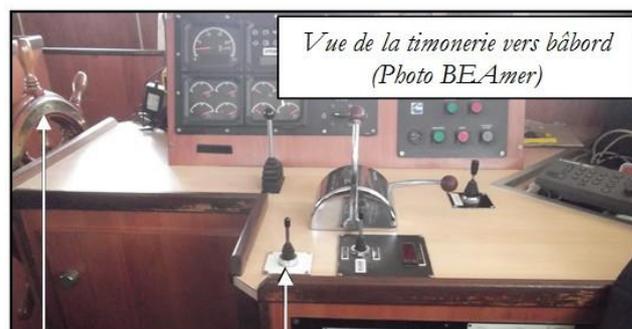
Au moment d'embouquer le chenal le patron du *CINTHARTH* s'est aperçu que le « tiller » n'avait plus d'effet sur la manœuvre du gouvernail.

Les tests effectués après l'échouement n'ont pas révélé de dysfonctionnement dans le fonctionnement de la barre.

Barre à main

« Tiller »

Interface du pilote

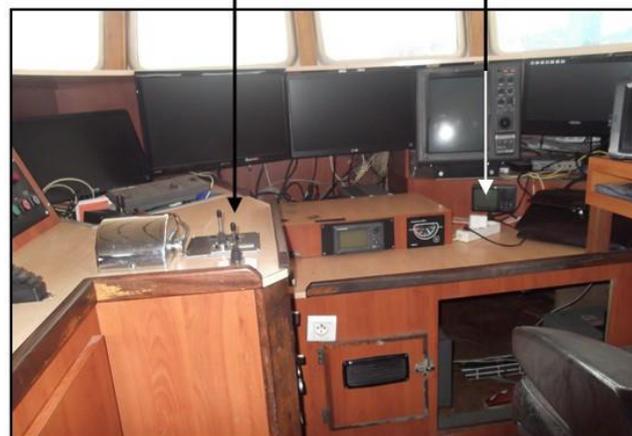
Vue de la timonerie vers l'avant - partie Tribord (Photo BEAmer)

Celui-ci se trouve à distance du tiller, sur le pupitre de la timonerie et le patron ne disposait d'aucun délai pour réagir.

Il n'a donc pu ni utiliser cette commande disposée sur la platine du pilote, ni passer en barre manuelle, ce qui lui aurait imposé au préalable de basculer, sur la platine, le commutateur du mode « auto » en mode « manuel ».

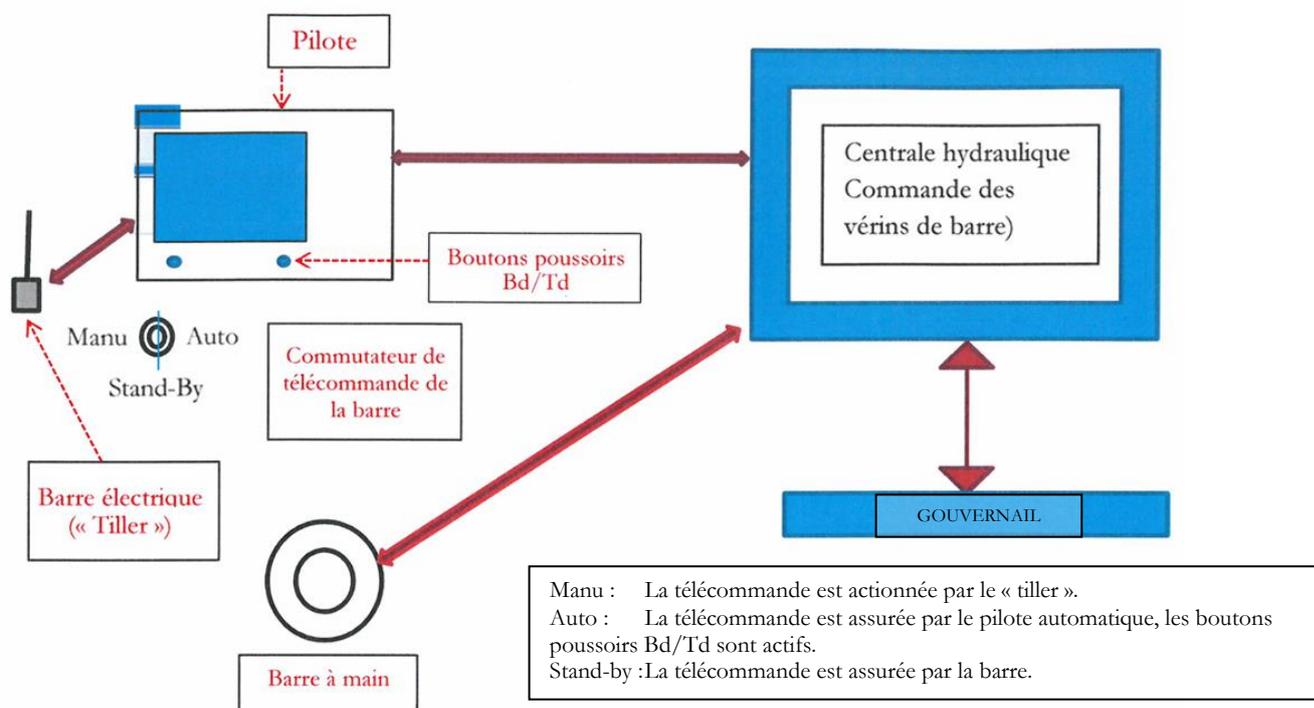
Schéma synoptique de la télécommande de la barre

Le patron a déclaré qu'au moment de l'incident, le pilote indiquait qu'il était en mode « NFU » (*Non Follow Up*).

Les raisons pour lesquelles cette disposition s'est modifiée ce jour-là n'ont pu être établies et ce phénomène ne s'est pas reproduit. Le nouveau système de télécommande faisait actionner la barre via le pilote (à la différence du précédent montage, où le vérin était directement actionné).

Or, en mode NFU, il était possible de commander la barre au moyen des boutons poussoirs installés sur le pilote.

Le défaut de fonctionnement de la commande électrique de la barre ainsi que le non-usage des alternatives de télécommande de celle-ci ont provoqué l'échouement du *CINTHARTH*.

- 1 - 2015-E-004 : Une maîtrise de toutes les fonctionnalités des systèmes de télécommande de la barre permet de limiter les conséquences des aléas des manœuvres, en particulier en situation d'urgence.
- 2 - 2015-E-005 : Un essai, même succinct, de la commande directe de la barre lorsque le navire est en eaux libres permet de s'assurer, en temps utile et sans risque, de son bon fonctionnement et de son bon usage.
