# Rapport d'enquête simplifié

**ÉCHOUEMENT DU CHALUTIER *L'ESTRAN*, LE 20 JANVIER 2014  
DANS LE PORT DE SAINT-GUÉNOLÉ-PENMARC'H**

Bureau d'enquêtes sur les événements de mer

Rapport publié : janvier 2015

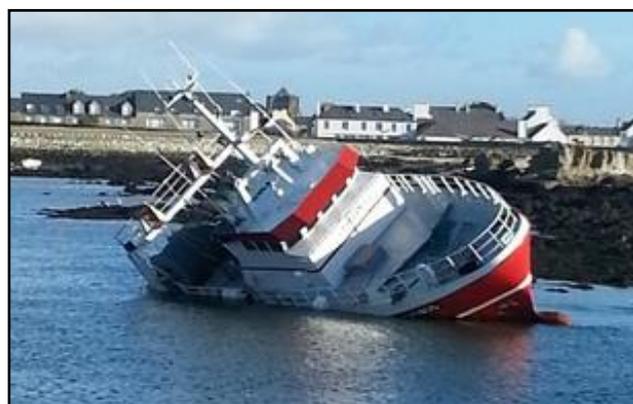
À **10h15**, *L'ESTRAN* appareille. Le patron engage son navire à vitesse réduite dans le chenal de sortie du port et il est poussé par un vent de nord-ouest et par le jusant. Aucune correction de cap n'est effectuée, le navire dérive sur bâbord et s'échoue.

*L'ESTRAN échoué dans le port de Saint-Guénolé*

L'échouement de *L'ESTRAN* dans le port de Saint-Guénolé-Penmarc'h a pour origine un manque d'attention de la part du patron.

- 1 - 2015-E-001 : Une vigilance accrue notamment dans un chenal étroit, aurait permis d'éviter l'échouement.
- 2 - 2015-E-002 : La fermeture de toutes les portes étanches aurait permis d'éviter d'aggraver les conséquences de l'échouement.
- 3 - 2015-E-003 : L'existence préalable d'un plan coordonné d'intervention (autorité portuaire /CODIS/armateur) aurait facilité la gestion de cet événement de mer survenu dans les limites administratives du port, et permis, en particulier une meilleure prise en compte des attentes de l'armateur.

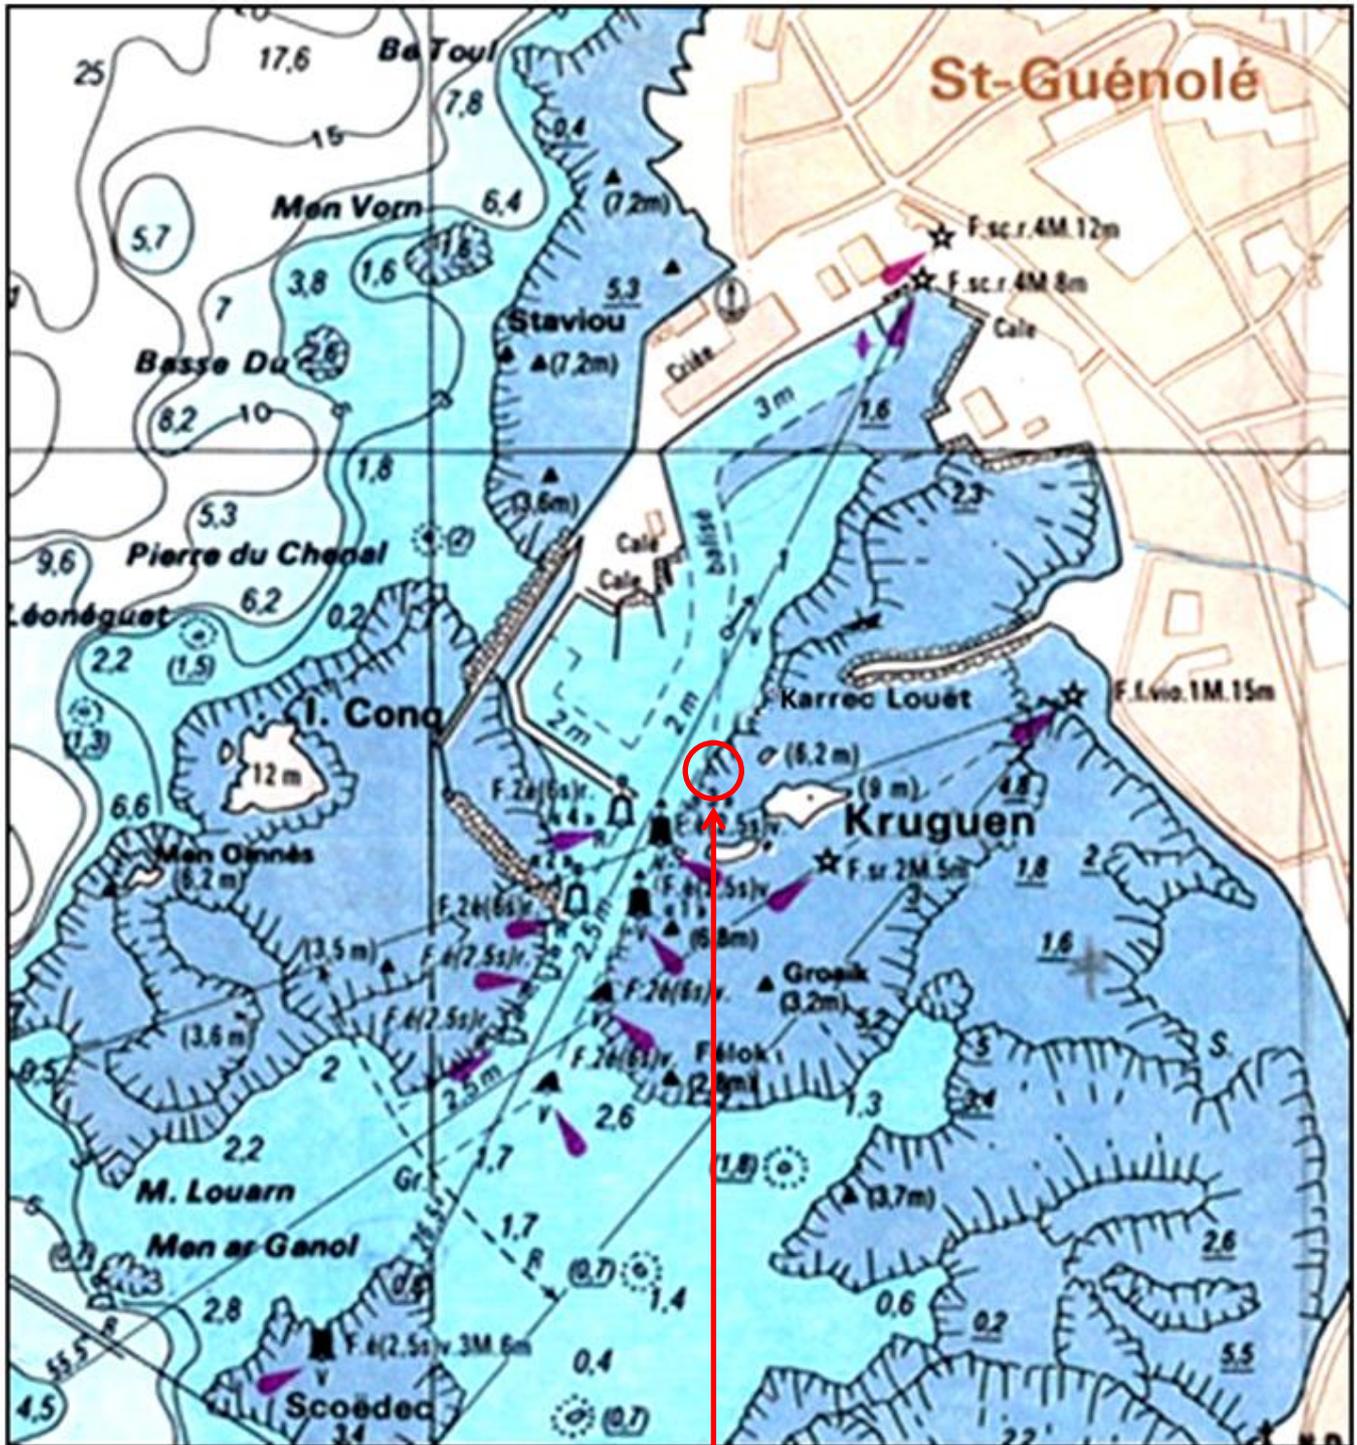
Position de l'échouement  
de L'ESTRAN

À proximité du lieu de l'échouement, les chalutiers qui sortent du port de Saint-Guénolé ont l'habitude de raser les bouées latérales vertes du côté des hauts fonds.

*L'ESTRAN* a frôlé ces bouées et le patron n'a pas été assez attentif à sa route. En restant dans l'axe du chenal, le chalutier aurait bénéficié d'une profondeur de 2,50 m sous la quille.
