Rapport d'investigation préliminaire

CROIX DU SUD 1

Bureau d'enquêtes sur les événements de mer

ÉCHOUEMENT DU NAVIRE DE PÊCHE *CROIX DU SUD 1* SURVENU AUX ÎLES KERGUELEN, LE 12 MAI 2011

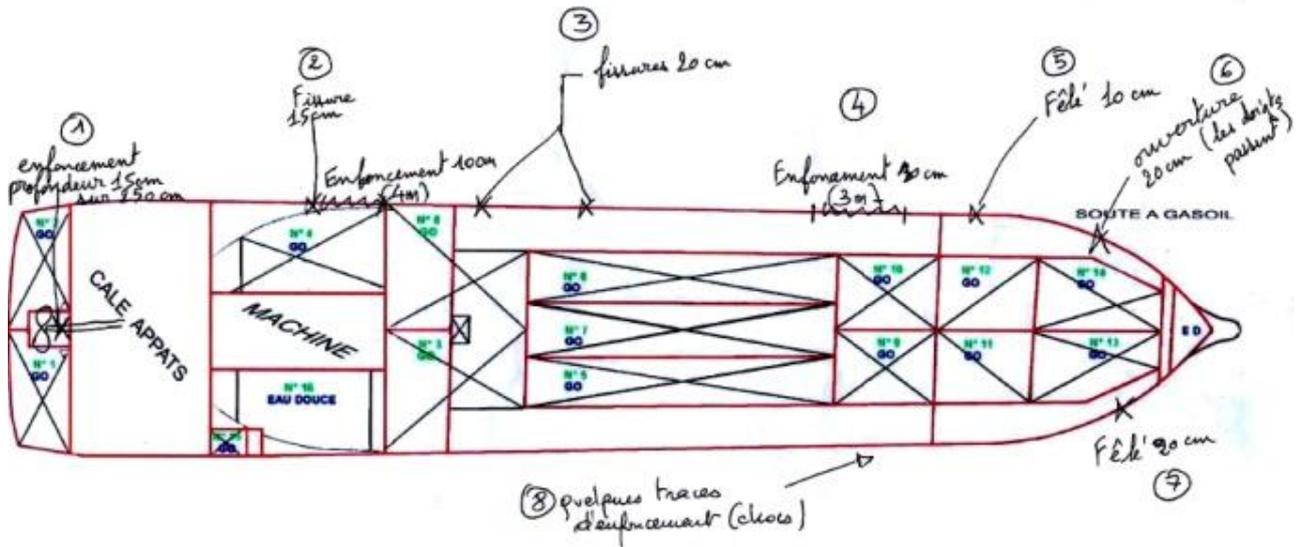
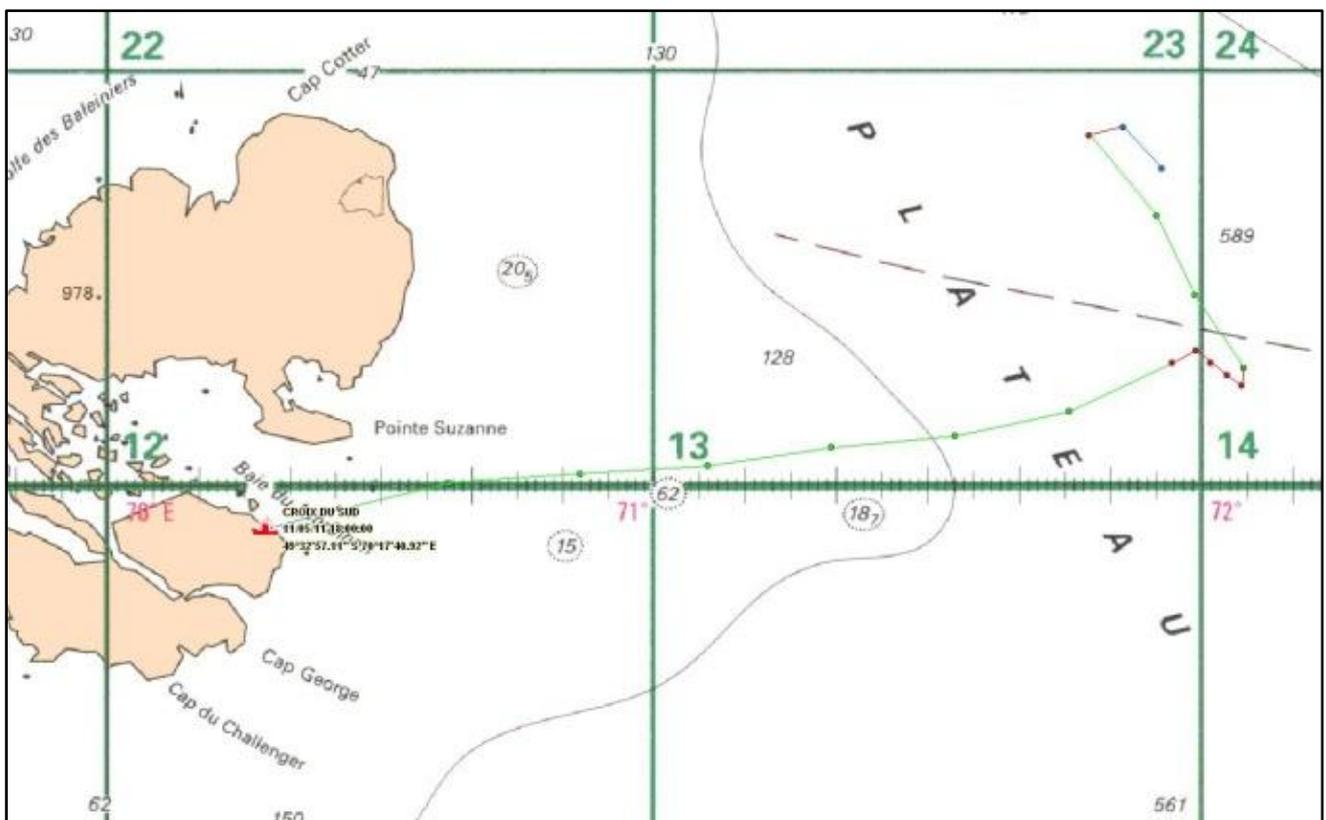
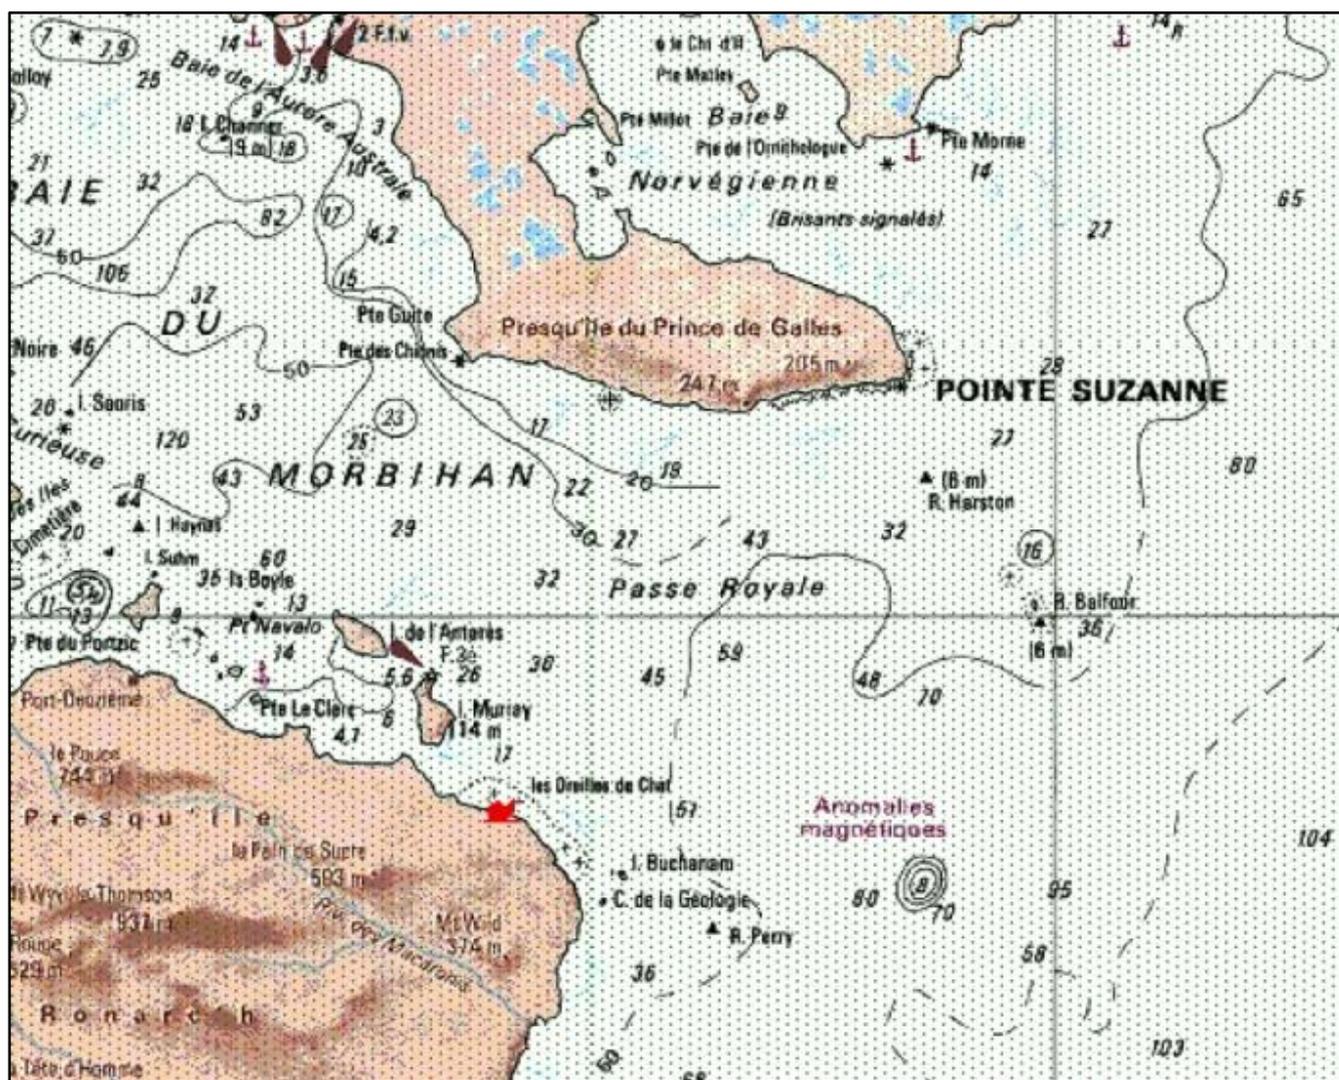
Bien qu'il n'y ait pas de voie d'eau, la coque présente en plusieurs endroits des traces de chocs, de fissures et mêmes des enfoncements.
