Rapport d'enquête simplifié

**INCENDIE SUR LE CHALUTIER DE GRANDE PÊCHE
PRINS BERNHARD LE 18 OCTOBRE 2013
AU PORT D'IJMUIDEN (PAYS-BAS)**

Bureau d'enquêtes sur les événements de mer

Rapport publié : mars 2014

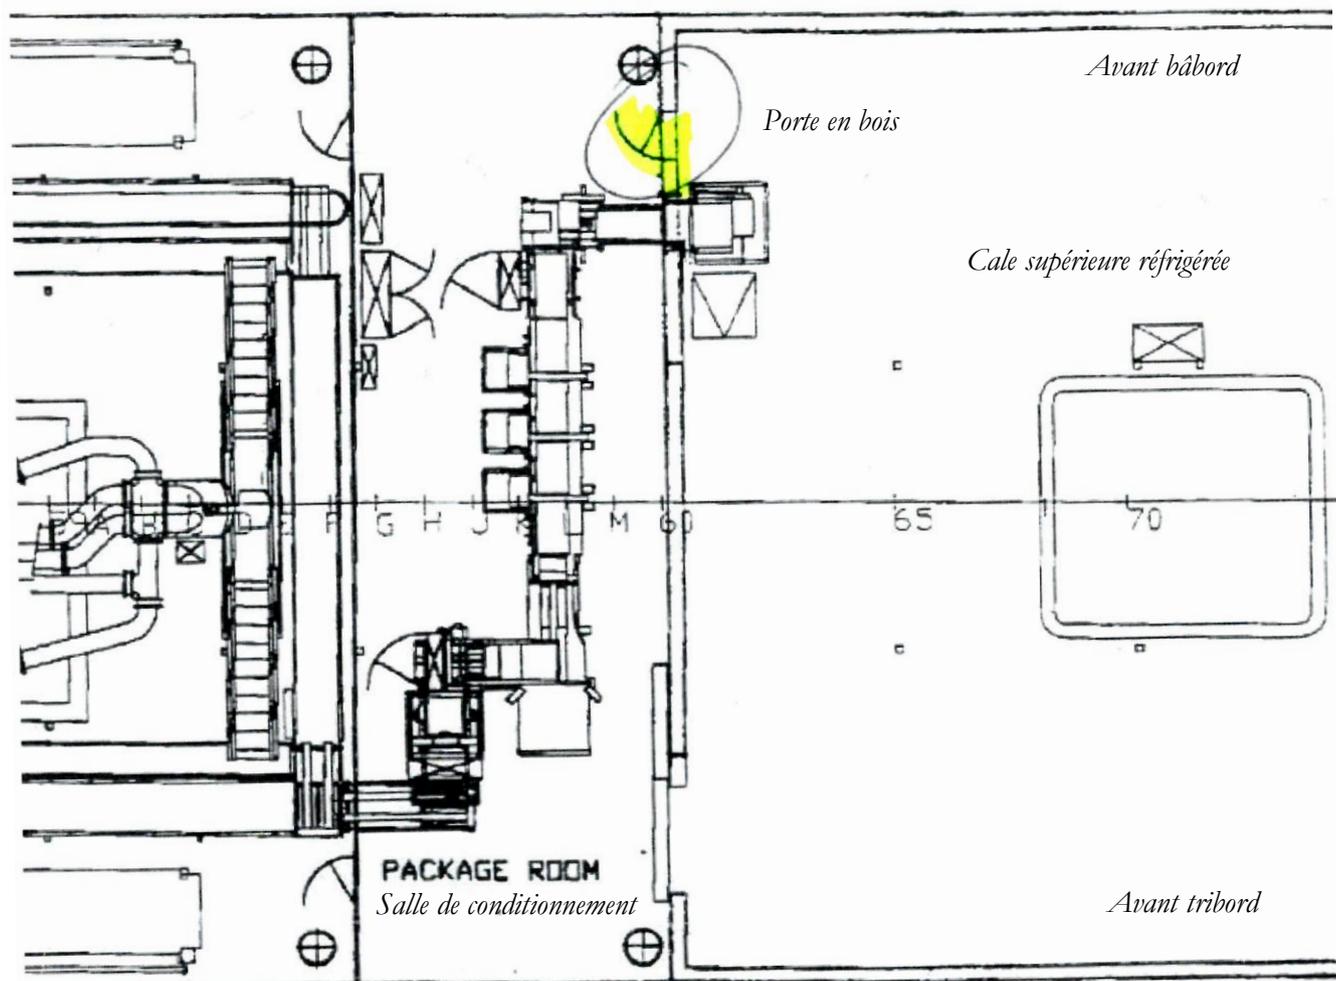
Le **vendredi 18 octobre** vers **05h00**, le second mécanicien est réveillé par le répéteur d'alarmes situé dans sa cabine. Après investigation il aperçoit une épaisse fumée et des flammes au niveau de la porte d'accès à la cale supérieure sur bâbord (voir schéma).

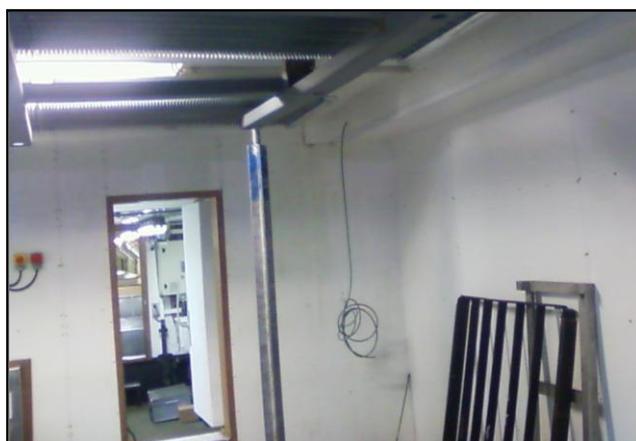
L'origine de l'incendie est due à un dysfonctionnement de la résistance du chauffage de la porte de service bâbord (porte isotherme négative) située entre la cale de chargement du haut et le local de service (local emballage).

Porte ouverte vue de la cale réfrigérée

Cette porte est constituée d'un châssis en bois exotique rempli de mousse isolante et équipée d'un joint pour assurer l'étanchéité de sa fermeture. Un chauffage intégré dans la porte permet de conserver les caractéristiques de celle-ci et de garantir ainsi une fermeture étanche.

Le chauffage est assuré par une résistance (fil électrique gainé) insérée dans une rainure située sur le pourtour de la porte ; une plaque aluminium vient couvrir la totalité de cette rainure.

L'incendie s'est propagé de la porte vers des rouleaux de cerclage en plastique stockés à proximité et par les gaines et câbles électriques.

Au moment de l'incendie, l'alimentation électrique de la résistance est dépourvue de protection de type disjoncteur et le local de conditionnement attenant ne dispose pas de détecteur incendie.

Un défaut d'isolement de la résistance chauffante intégrée dans la porte est la cause de l'incendie.

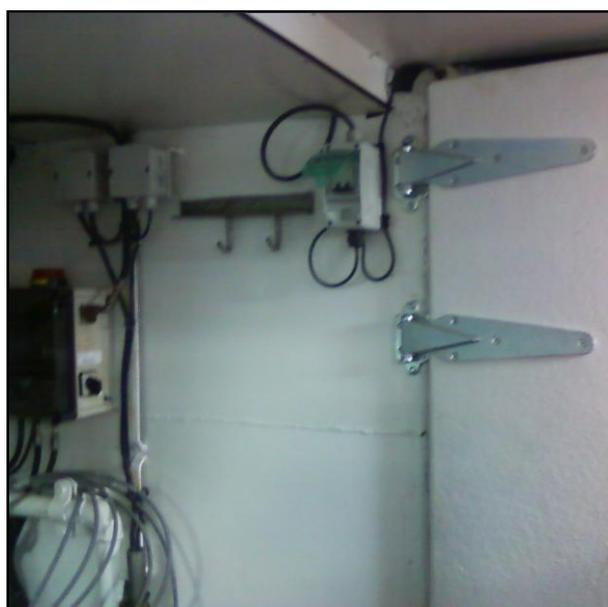
Porte fermée et disjoncteur installé

- Contrôle de l'état de tous les circuits de chauffage de ce type de porte ;
- Installation d'une protection électrique de ces portes par un disjoncteur différentiel ;
- Installation d'une détection incendie dans le local de conditionnement.
