Rapport d'investigation préliminaire

VALANZO

INCENDIE À BORD DU CASEYEUR VALANZO DANS LE PORT DE MORTAGNE SUR GIRONDE LE 14 JUIN 2011

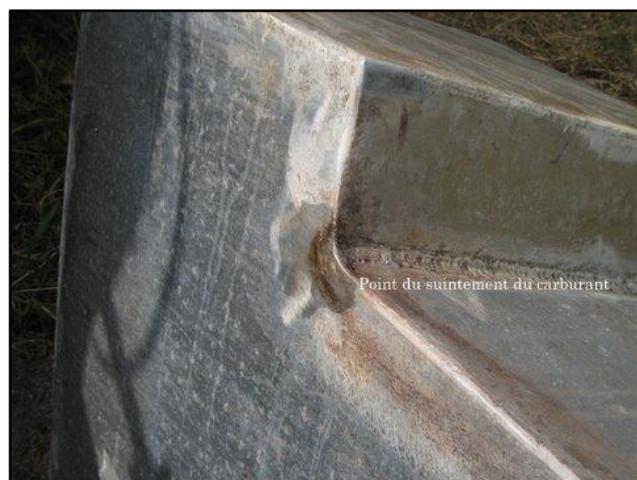
Dans le peak arrière bâbord se situe le réservoir de carburant, d'une capacité de 170 litres. Au moment de l'incident, il contient environ 140 litres. Construit en aluminium, il se remplit par un bouchon comportant une mise à l'air, mais sans dégagement vers l'extérieur. Les vapeurs de carburant sont donc prisonnières du peak. En outre, le réservoir fuit légèrement et le carburant suinte vers le fond du navire où il se mélange aux autres fuites.

Les peak bâbord et tribord communiquent en direct par le fond du navire.

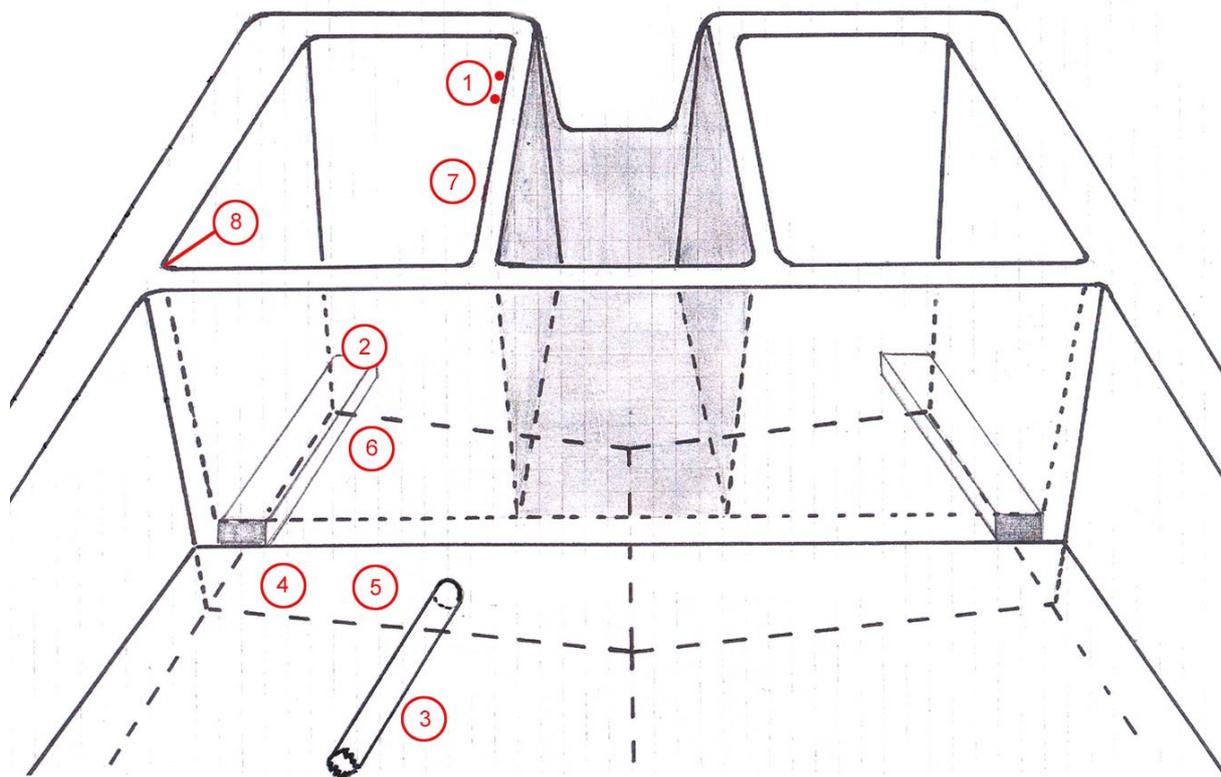
L'accident est dû à un court-circuit ayant enflammé des vapeurs d'essence.

- Imprudence du patron qui a assemblé des fils électrique sans protection.
- Le patron a cependant lutté avec efficacité pour éviter que le feu ne se propage.
- Les compartiments tribord et bâbord ne disposent d'aucune ventilation lorsque les panneaux sont fermés, ce qui n'est pas conforme à l'article 4.01 de la division 227 (prévention de l'incendie à bord des navires de pêche de moins de 12 m).
- Les fuites d'huile hydraulique et d'essence ne pouvaient être récupérées facilement, ce qui n'est pas conforme à l'article 3.07 de la division 227 (prévention de la pollution à bord des navires de pêche de moins de 12 m).
- La fuite du réservoir d'essence aurait dû être réparée.

- 1 Filtres à essence (2)
- 2 Réserve d'huile moteur (5 litres)
- 3 Gaine de passage des câbles électriques
- 4 Pompe de lavage et prise d'eau à la mer
- 5 Réserve d'huile moteur (3 bidons de 2 litres)
- 6 Emplacement de la pompe d'assèchement, tenue par le marin
- 7 Point de raboutage par des fils dénudés de l'alimentation de la pompe de lavage avec la pompe d'assèchement
- 8 Passage sous plat-bord des câbles de commande du moteur
