Rapport simplifié

**INCENDIES À BORD DU CHALUTIER CÔTIER
ROSE DES VENTS
LES 05 JUIN ET 03 JUILLET 2012
EN BAIE DE QUIBERON**

Bureau d'enquêtes sur les événements de mer

Rapport publié : février 2013

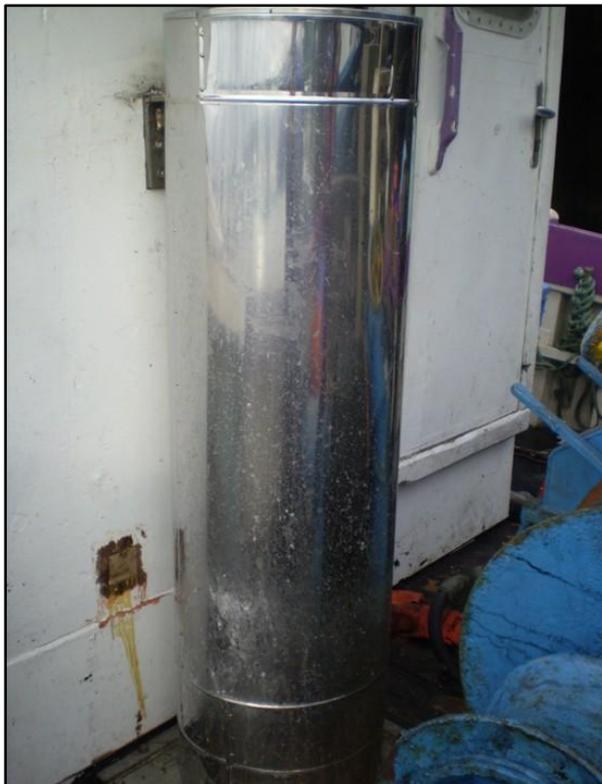
L'incendie a pour origine un échauffement au niveau du passage de l'échappement (500 degrés) au travers du pont. Il ressort de l'enquête que le calorifugeage n'était pas en bon état à cet endroit.

Échappement sortie du compartiment machine, au niveau du pont, à l'arrière de la timonerie.

Une entreprise de mécanique marine est intervenue pour renforcer et améliorer le calorifugeage avec une mise sous enveloppe de l'échappement.

- 1 2013-E-001 : Veiller au parfait état du calorifugeage et du capotage de l'ensemble des parties chaudes de l'échappement.
- 2 2013-E-002 : Privilégier les moteurs avec turbo- soufflante refroidie.
- 3 2013-E-003 : Les marins auraient intérêt à suivre les formations à la prévention et à la lutte contre l'incendie dans les centres agréés.
- 4 2013-E-004 : L'entretien de l'hydraulique (flexible et fixations) doit faire l'objet d'une attention particulière par le mécanicien du bord.
- 5 2013-E-005 : Rajouter des protections transparentes anti-projections en tant que de besoin.

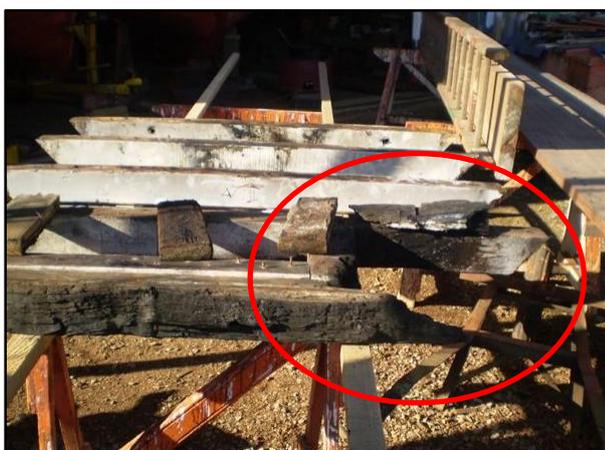
Ensemble reconstitué des barrots de pont, enlevés après l'incendie. Sur l'avant, à droite de la photo, le départ de l'incendie est visible, au niveau du barrot de pont et de l'élongie du pont bâbord.

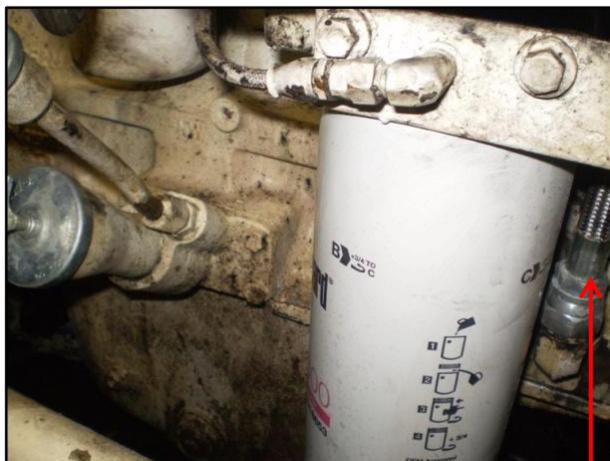
L'origine de cet incendie provient d'une fuite d'huile sur un raccord du flexible de retour de lubrification de la turbo-soufflante.

L'huile a imbibé le calorifugeage de la turbo-soufflante, tout proche, qui a pris feu.

Flexible installé dessous le calorifugeage du turbo. Il s'est desserti à la base. Avec la pression, l'huile a imbibé le calorifugeage.

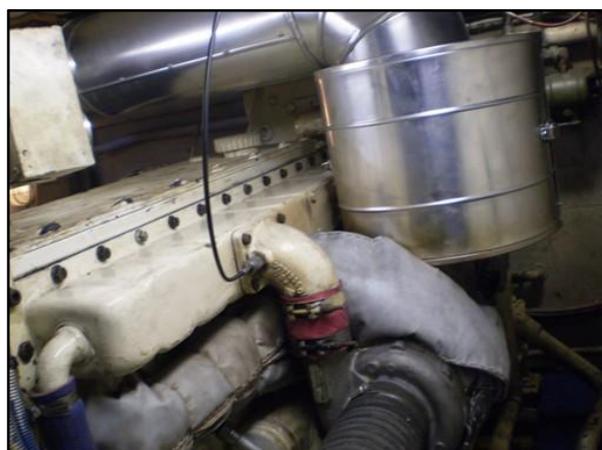
Calorifugeage renforcé mis en place.
