Rapport d'investigation préliminaire

BELLE ILIENNE

Bureau d'enquêtes sur les événements de mer

NAUFRAGE DU GOËMONIER *BELLE ILIENNE* SURVENU LE MARDI 28 JUIN 2011 EN MER D'IROISE

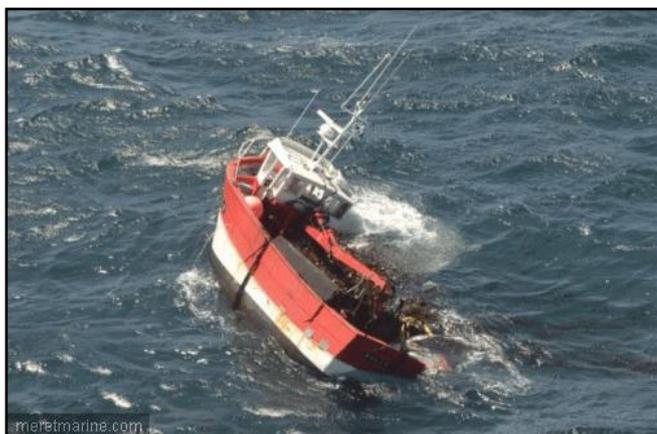
La *BELLE ILIENNE* après son évacuation

Le navire a sombré par une vingtaine de mètres de profondeur. Une mise en demeure de retirer l'épave a été adressée à l'armateur par le Préfet Maritime de l'Atlantique. Le navire a été renfloué le 10 juillet et ramené au port de l'Aber Ildut. En raison des dégâts subis, il ne sera pas réparé.
