Rapport d'investigation préliminaire

STENACA

VOIE D'EAU ET NAUFRAGE DU CHALUTIER *STENACA* SURVENU LE 21 SEPTEMBRE 2011 AUX ABORDS D'ANTIFER

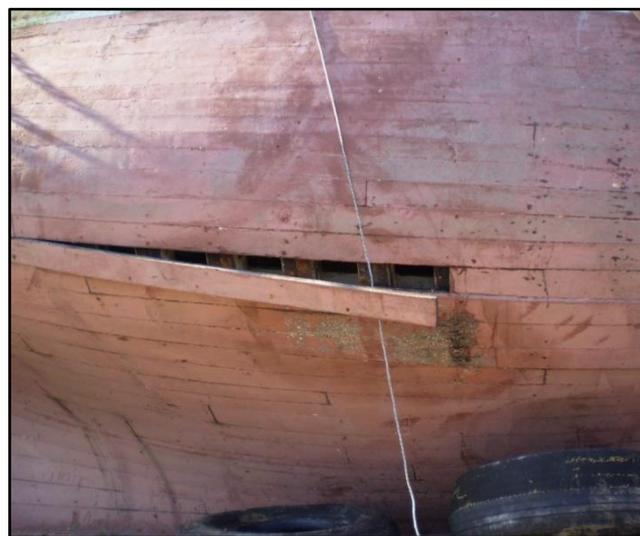
La voie d'eau provient du décollement du bordé à hauteur de la marque de franc-bord.

Après renflouement et inspection de la coque, il s'avère que de nombreux clous ou carvelles (clous de section carrée) sont rongés par la rouille.

1 pointe sur 5 est en bon état sur le bordé ouvert.

- Le tanin du chêne corrode les clous et carvelles qui, petit à petit, voient leur section diminuer jusqu'à ne plus tenir les planches de bordé (cf. rapport du BEA mer après le naufrage du *SAMBOAT*, le 4 décembre 2009 au large d'Aigues-Mortes).
- S'agissant des navires en bois, une inspection minutieuse de la coque (notamment les œuvres vives et le cloutage) devrait être faite chaque année par un charpentier de marine.
