Rapport d'enquête simplifié

**NAUFRAGE, À LA SUITE D'UNE VOIE D'EAU,
DU CHALUTIER *L'INDOMPTABLE*
EN BAIE DE SAINT-BRIEUC, LE 24 MARS 2014**

Bureau d'enquêtes sur les événements de mer

Rapport publié : mars 2015

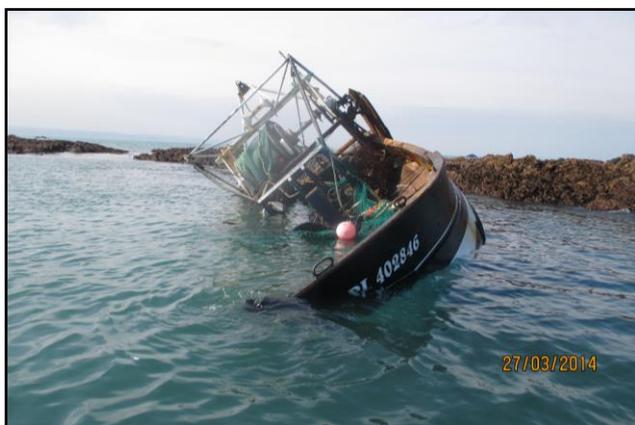
L'INDOMPTABLE s'échoue au nord-ouest du Plateau des Jaunes à la position 48°37',2 N et 002°34'5 W en se couchant sur tribord.

L'INDOMPTABLE, le 27 mars à marée basse.

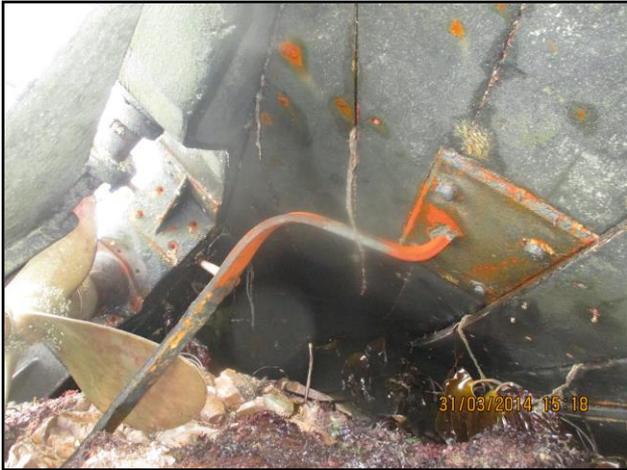
De nuit, par temps de pluie, le heurt sur la partie arrière du navire avec un objet massif flottant entre deux eaux est la cause la plus probable de l'avarie de coque, sans que la cinématique puisse être reconstituée.

Les photos prises par la suite montrent que la partie tribord de l'arceau de protection de l'hélice a été déformée par un choc violent avec cet objet. De même, un enfoncement de plusieurs planches de bordé est visible.

Partie tribord déformée de l'arceau de protection de l'hélice.

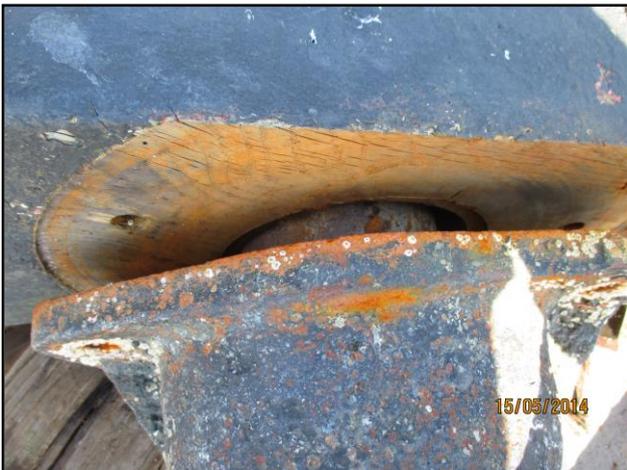
Le choc a également provoqué la rupture des boulons de fixation de la partie avant (intérieure) du presse étoupe de la ligne d'arbre qui a également provoqué une entrée d'eau.

Partie avant (intérieure) du presse étoupe.

L'enfoncement de plusieurs planches de bordé et la rupture des boulons de fixation de la partie avant du presse étoupe de la ligne d'arbre expliquent les voies d'eau, les vibrations ressenties par l'équipage et le décrochage du réducteur.
