# Rapports d'investigations préliminaires

(1<sup>er</sup> quadrimestre 2010)

# ABORDAGE ENTRE LE NAVIRE DE PECHE *L'MITAIN* ET LA DRAGUE *OSTSEE*, LE 25 FEVRIER 2009 DANS LE CHENAL DE OUISTREHAM

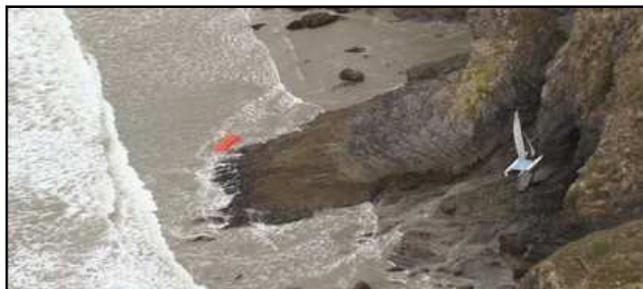
A 12h48, le catamaran en dérive avec une animatrice et un stagiaire à bord s'échoue sur les rochers à proximité de la plage de Pentrez. Ses deux occupants ont préalablement sauté à l'eau et regagné la plage à la nage.

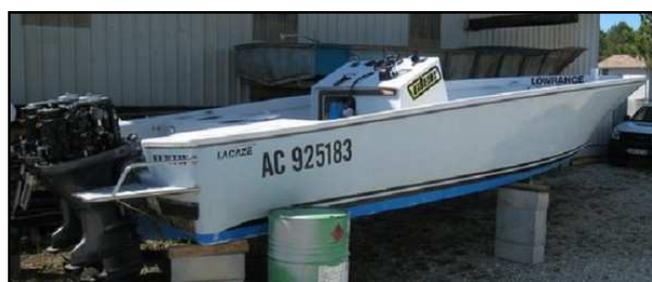
*FURTIF à sec au port de La Vigne, après l'accident*

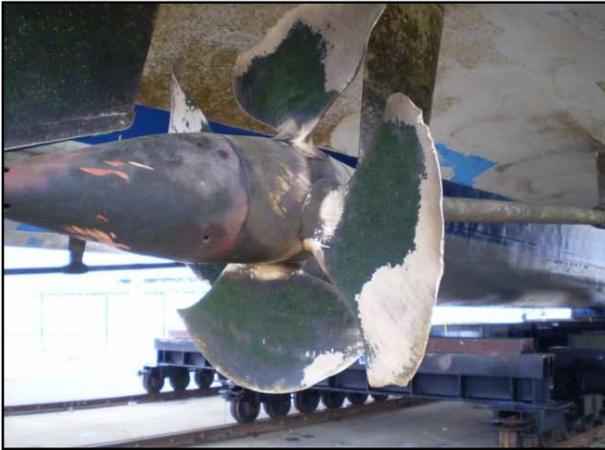
- Remorquage jusqu'au port de Cherbourg pour une mise au sec.
- Dommages sur les deux hélices avec des conséquences probables sur le mécanisme de pas variable.
- Deux poinçonnements sur la coque avec amorce de crique.
- Immobilisation du navire pendant une période assez longue en fonction des avaries constatées.

*Hélice tribord du VICTOR HUGO.*

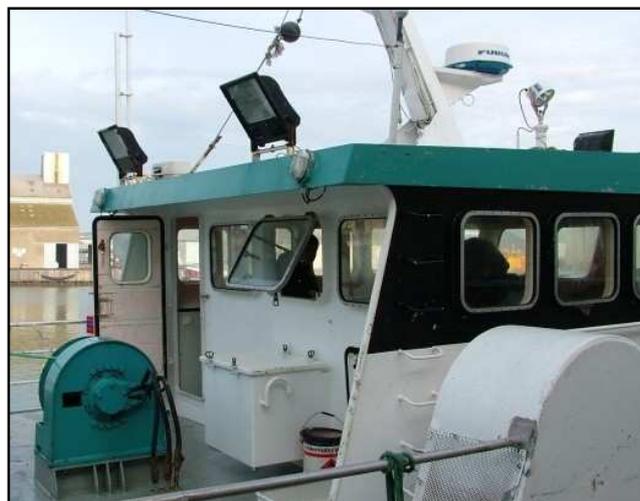
L'eau a pénétré dans la timonerie par un hublot arrière (voir photo), ouvert pour aérer et éviter la buée sur les vitres. La vague a soulevé complètement le hublot ; 500 litres environ ont pénétré dans la timonerie.

Les équipements modernes ne supportent pas l'humidité et encore moins l'aspersion par de l'eau de mer : il est donc important de concevoir des passerelles dotées d'un système de ventilation/climatisation permettant de naviguer, quelles que soient les conditions météo, avec tous les hublots fermés. Dans le cas présent, la solution pour éviter la buée dans la timonerie est l'installation d'une climatisation performante.
