Rapport d'enquête simplifié

**ABORDAGE ENTRE LE CHALUTIER ALYA
ET LE CARGO *KAPITAN ZHIKHAREV*
LE 27 SEPTEMBRE 2012
AU LARGE DE PORTSALL (NORD-BRETAGNE)**

Bureau d'enquêtes sur les événements de mer

Rapport publié : juin 2013

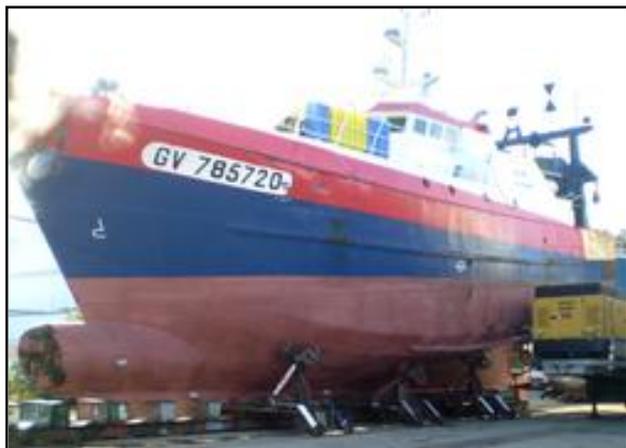
Chalutier ALYA sur le slipway du Rosmeur à Douarnenez

L'étrave et le bulbe de l' *ALYA* sont enfoncés.

Des déformations sont visibles sur son flanc bâbord où des tôles sont tordues, des membrures ont travaillé.

Les réparations prévues sont engagées aussitôt pour une durée d'environ deux mois.

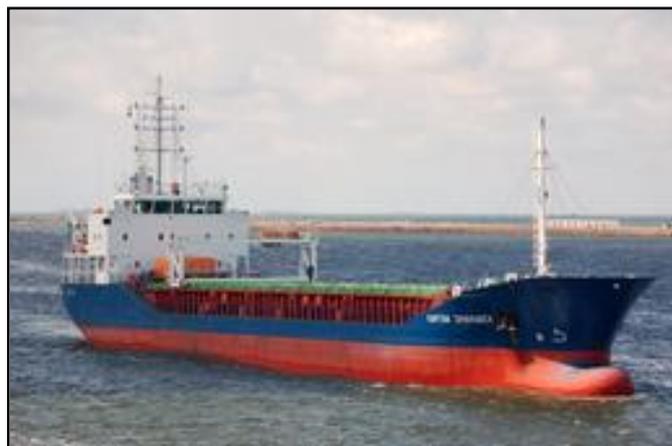
Le cargo KAPITAN ZHIKHAREV

À bord du *KAPITAN ZHIKHAREV*, au niveau de la passerelle, les gardes corps sont tordus, des tôles sont enfoncées, le plancher de la coursive est déformé.

Ce navire a été inspecté le 08 octobre 2012 à Ust Luga (Mer Baltique), puis a rallié Saint-Petersbourg pour effectuer les réparations.

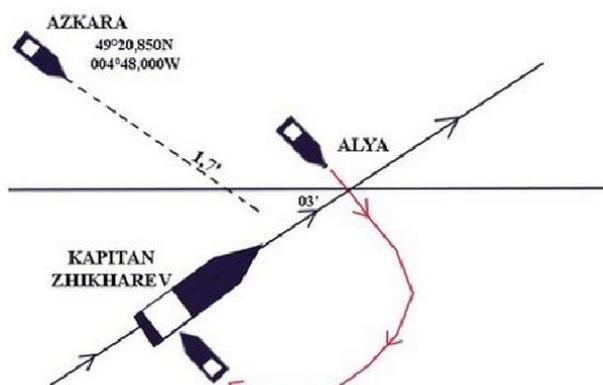
Routes des navires

Le chalutier est passé à 0,3 mille sur l'avant du cargo car ce dernier a réduit sa vitesse de 9,2 à 7,3 nœuds afin de le laisser passer. La veille était donc assurée à la passerelle du cargo.

Après avoir coupé la route du cargo, l'homme de quart a repris la barre en manuel et a entrepris une manœuvre. Le chalutier a décrit une boucle et est venu aborder le cargo au niveau de sa passerelle côté tribord. Lors de cette manœuvre, l'alarme anticollision AIS est à nouveau apparue.

- 1 - [2013-E-039](#) : Avant de confier le quart, les patrons doivent s'assurer de la capacité de l'homme de quart à l'assurer, au vu de l'état de fatigue qu'il présente.

- 3 - [2013-E-041](#) : La réglementation relative aux périodes de congés et de repos doit être respectée.
