Rapport d'investigation préliminaire

AMPHITRITE

HOMME À LA MER

À BORD DU CHALUTIER-COQUILLIER *AMPHITRITE*

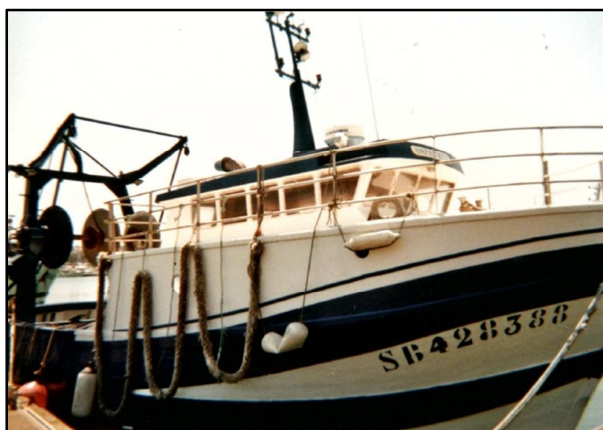
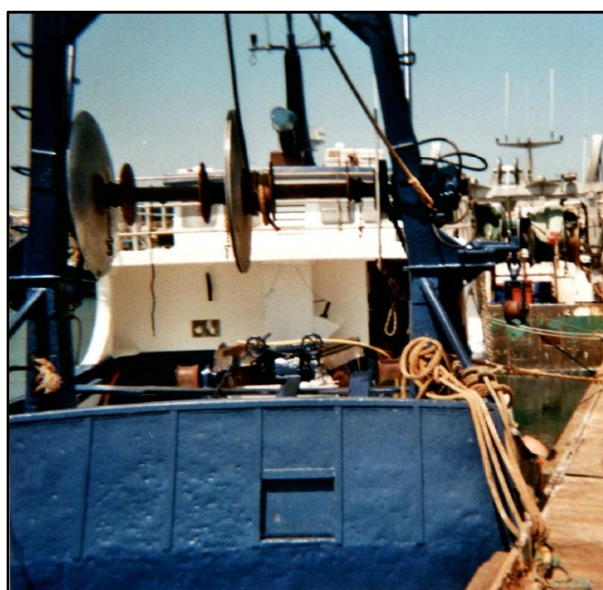
L'*AMPHITRITE* (SB 428388) est un chalutier à coque en bois, construit en 1983.

D'une longueur de 11,72 mètres et d'une jauge brute de 18 tonneaux, il est propulsé par un moteur de 173 kW.

Il est armé à la petite pêche par un équipage de deux hommes et pratique alternativement la pêche au chalut de fond et le dragage des coquilles Saint-Jacques.
