# Rapport d'enquête simplifié

**ABORDAGE ENTRE LE M/T CHANTACO  
ET LE COQUILLIER *L'ÉCLIPSE*  
LE 18 FÉVRIER 2013 EN BAIE DE SEINE**

Bureau d'enquêtes sur les événements de mer

Rapport publié : mai 2013

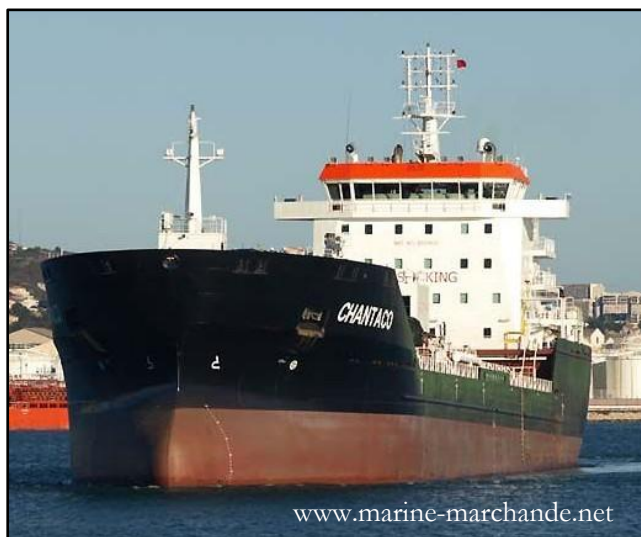
#### *CHANTACO* :

Pétrolier construit en Turquie en 2007, pavillon français, registre RIF sous n° 924626.

Longueur hors-tout : 143,29 m ;

Propulsion : 2 x 4000 kW, 2 hélices à pas variable ;

Distance aveugle sur l'AV : 61 m ;

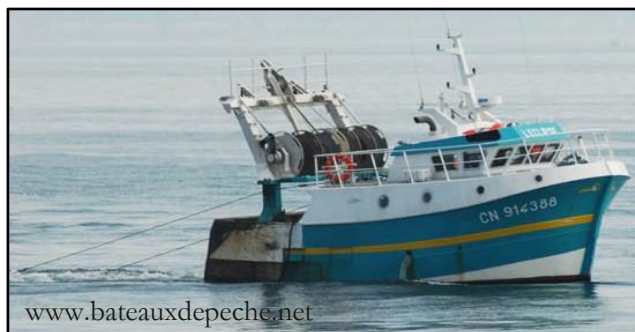
#### *L'ÉCLIPSE* :

Chalutier coquillier à coque en bois et superstructures en aluminium. Construit en 2006, immatriculé 914388 à Caen.

Longueur hors-tout : 11,30 m ;

AIS : uniquement récepteur, alarme visuelle pour les navires en route de collision ;

Radar : placé face à l'avant au-dessus des carreaux de passerelle, sans système anticollision.

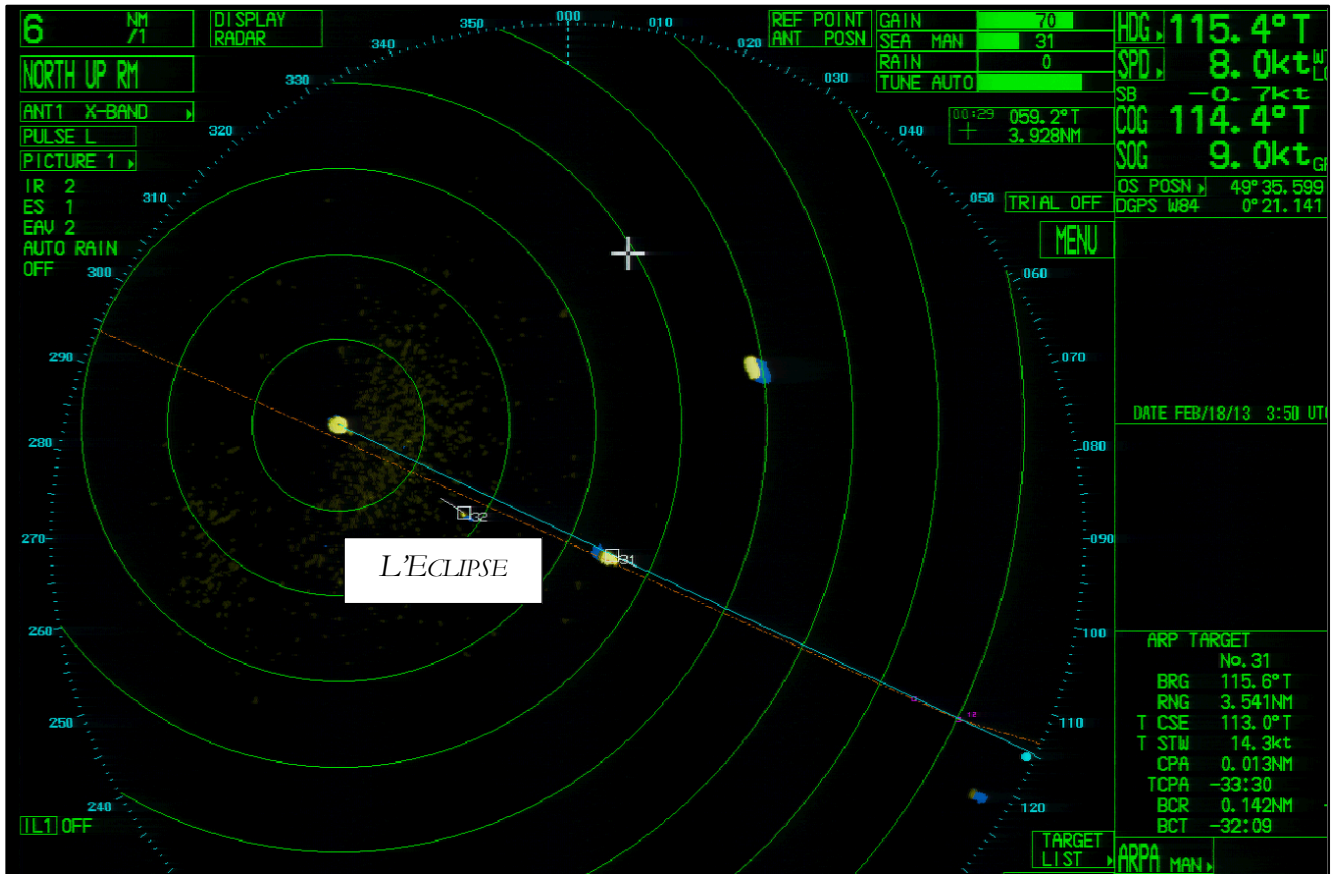
Situation à 04h50 – Échelle 6 milles

De **04h24** à **04h25**, radar 3 cm du *CHANTACO* : apparition des données ARPA d'un navire plus rapide faisant la même route (n° 31). Un autre navire (n° 32, *L'ECLIPSE*) est pris en compte à environ 4,5 milles sur tribord avant, le CPA est de 0,4 mille, le cap au 120° – 125°.

À **04h42**, le navire n° 31 est sur l'avant du *CHANTACO* à 2,77 milles, en s'éloignant ; le navire n° 32 (*L'ECLIPSE*) est à la même distance à environ 1 quart tribord.

À **04h50**, le matelot de *L'ECLIPSE* réveille le patron pour le virage de la drague tribord. Lorsque celui-ci arrive en timonerie, le matelot lui indique qu'il y a un cargo à proximité, sans plus de détails.

Le patron voit un cargo traversier, à priori le n° 31, clair sur tribord avant, mais pas le *CHANTACO* qui le rattrape.

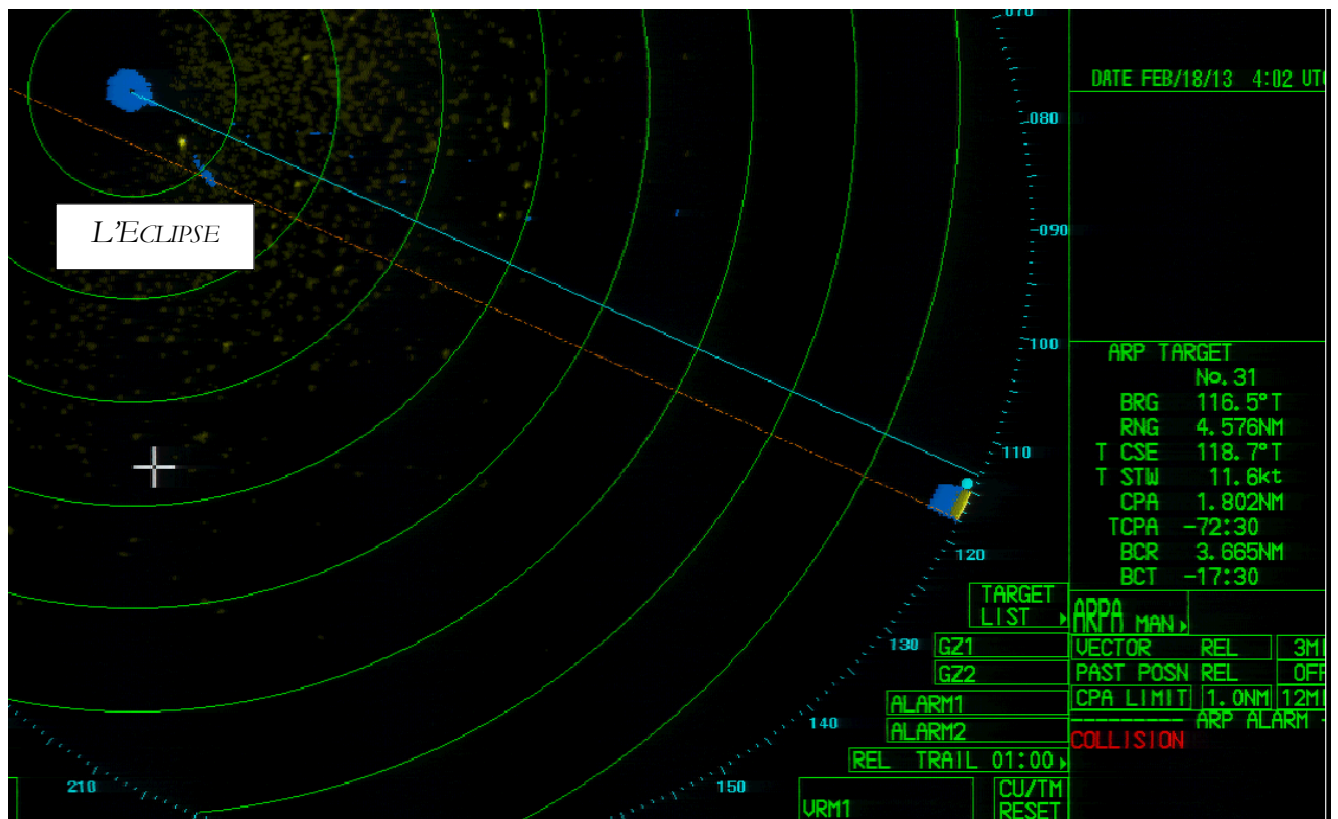
Situation à 05h02 – Échelle 3 milles – Alarme de risque de collision (CPA inf. à 1 mille)

À **04h55** l'alarme visuelle « Collision » apparaît en rouge sur l'écran 3 cm du *CHANTACO*.

À **05h00**, le navire n° 32 (*L'ECLIPSE*) est à environ 0,8 mille. Nouvelle alarme visuelle « Collision ». Pour l'équipe de quart du *CHANTACO*, la situation est claire.

À **05h02**, le second capitaine du *CHANTACO* règle le radar 3 cm sur l'échelle 3 milles. Puis il lance un appel vers le navire de pêche (dont il ignore le nom) par VHF voie 16. En l'absence de réponse, il passe en barre manuelle.
