Rapport d'enquête simplifié

HOMME À LA MER À BORD DU LIGNEUR *CHIMÈRE*
ET NAUFRAGE DU NAVIRE LE 1^{ER} NOVEMBRE 2012

Rapport publié : juin 2013

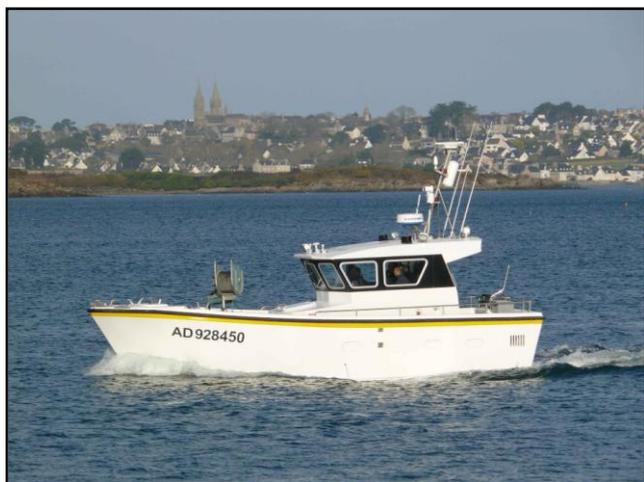
Le CHIMÈRE en version fileyeur

Le navire de pêche *CHIMÈRE*, immatriculé AD 928450, a été construit en 2010.

Caractéristiques principales :

Coque : polyester renforcé au verre textile (PRVT) ;

Longueur hors tout : 9,72 mètres ;

Jauge brute (UMS) : 7,76 ;

Moteur de propulsion : diesel de 181 kW ;

Vitesse : 17 nœuds.

Il dispose d'une timonerie avec un passavant de chaque côté, d'un panneau de cale et d'un gaillard à l'avant.

Il n'est pas insubmersible ni auto-redressable.

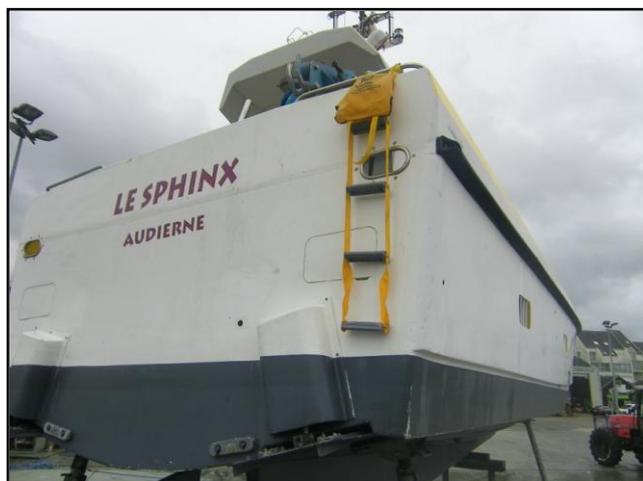
Dans les minutes qui suivent, le patron du *SPHINX* constate que le *CHIMÈRE* fait une route anormale à proximité de l'île de Keller ; il aperçoit alors le patron dans l'eau et fait route immédiatement vers lui. Il dispose une échelle de corde sur le tableau AR et effectue une manœuvre pour présenter l'arrière du navire au naufragé. Ce dernier se trouve à ce moment dans une zone plus calme, sans déferlantes. Le patron du *CHIMÈRE* réussit à saisir l'échelle de corde et à poser un genou sur le flap tribord du *SPHINX*, à la faveur du roulis. Au bout de quelques minutes, aidé par le patron du *SPHINX*, il parvient à enjamber le pavois AR après s'être maintenu debout sur le carter du flap tribord puis sur un dalot, tout en s'aidant du chaumard tribord. Le naufragé étant en sécurité, le *SPHINX* rejoint l'abri de la baie de Beninou (île d'Ouessant).

L'échelle de corde stockée dans un sac et disposée par le patron du *SPHINX* sur l'AR de son navire, a montré qu'elle n'a pas été suffisamment efficace pour qu'un homme à la mer puisse remonter à bord par ses propres moyens. Elle a cependant permis au patron du *CHIMÈRE* de s'agripper, le temps de trouver un point d'appui pour son genou.

En effet, l'échelle est trop légère et aucun barreau ne plonge suffisamment dans l'eau pour y poser le pied.

Le patron du *CHIMÈRE* s'est servi des appendices fixés au tableau AR du *SPHINX* pour gravir cette partie de la coque. Le *SPHINX* étant dépourvu d'appareil de levage, son patron ne pouvait hisser seul son collègue.
