Rapport d'enquête simplifié

**INCENDIE À BORD DU CHALAND AQUACOLE *CYTHÈRE 1*
LE 8 AVRIL 2013 DANS LE PERTUIS BRETON (17)**

Bureau d'enquêtes sur les événements de mer

Rapport publié : août 2013

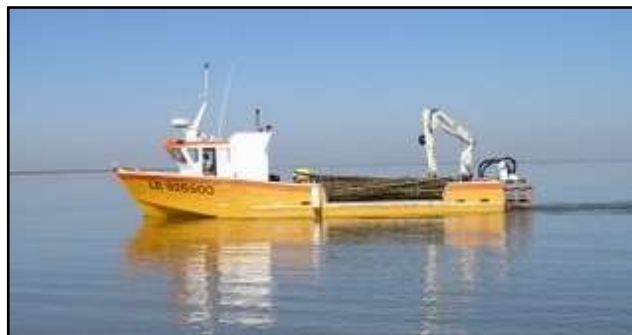
Le chaland aquacole *CYTHÈRE 1* est immatriculé à La Rochelle (LR 926500).

Construction : PRVT (2006) ;
Longueur hors-tout : 11,88 m ;
Largeur : 4,53 m ;
Jauge brute : 9,77 tx ;
Puissance de propulsion : 113 kW (FORD TW15).

Le moteur et tous les aménagements du bord sont fixés sur le pont principal. L'intérieur de la coque n'est qu'une réserve de flottabilité.
