Rapport d'enquête simplifié

**ACCIDENT DU TRAVAIL MARITIME À BORD DU COQUILLIER *FRAVAL*
LE 4 FÉVRIER 2014 EN BAIE DE SEINE**

Rapport publié : janvier 2015

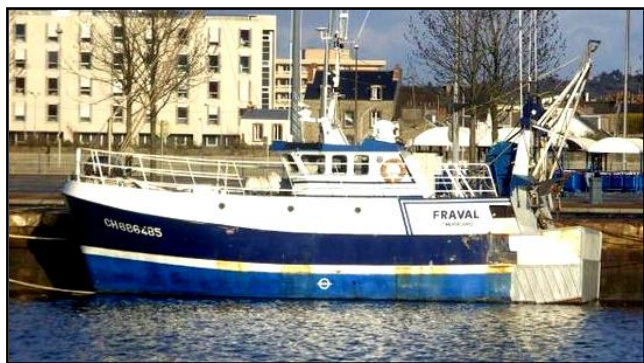
LE NAVIRE

Le *FRAVAL* est un navire de pêche en acier construit en 1987. Il est immatriculé à Cherbourg sous le numéro 686485.

Longueur hors tout : 15,80 m ;
Largeur : 5,90 m ;
Jauge brute (UMS) : 72,28 ;
Puissance de propulsion : 331 kW.

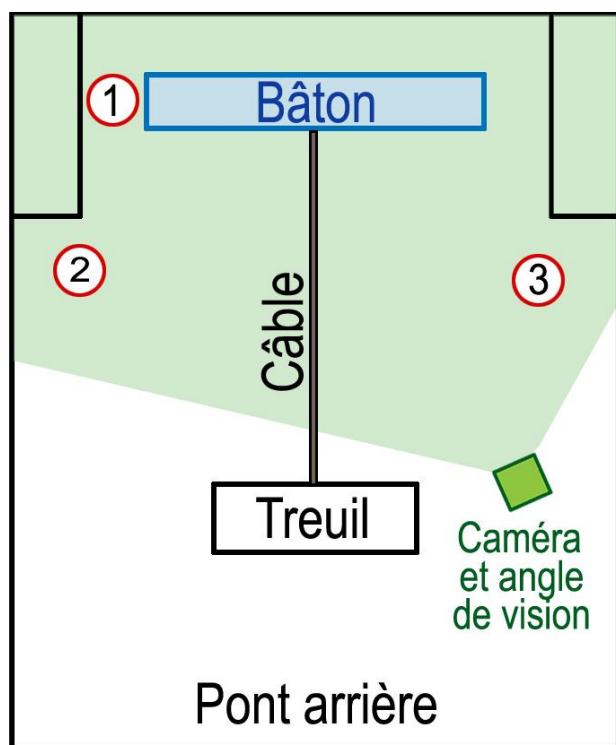
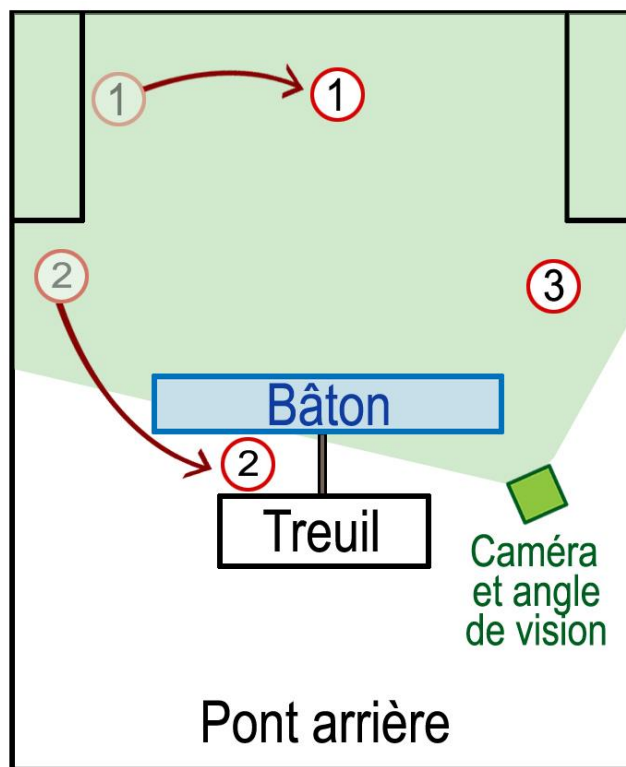
Le matelot a la jambe coincée entre le bâton et le treuil.

Le déplacement du matelot entre le bâton et le treuil

Le matelot (2), certainement fatigué par la répétition des traits qui se sont succédés toute la journée, a déclaré s'être déplacé par inattention, alors que l'intervention sur le bâton ou le treuil n'était pas nécessaire à cet instant.

Après l'accident, le DUP a été modifié comme suit : « L'équipage présent sur le pont lors des opérations de virage des bâtons sur l'avant doit se tenir à l'arrière des bâtons. »

- 1 - 2015-E-008 : Le positionnement d'une ou plusieurs caméras vidéo doit permettre de visualiser la totalité du pont de travail et plus particulièrement couvrir les zones à risques (treuils, portiques ...).
