Rapport d'enquête simplifié

**NAUFRAGE DU CHALUTIER *LE JADYS*
LE 29 AVRIL 2013 DANS L'EST DU PLATEAU DE BARNOUIC
EN BAIE DE SAINT-BRIEUC**

Bureau d'enquêtes sur les événements de mer

Rapport publié : mars 2014

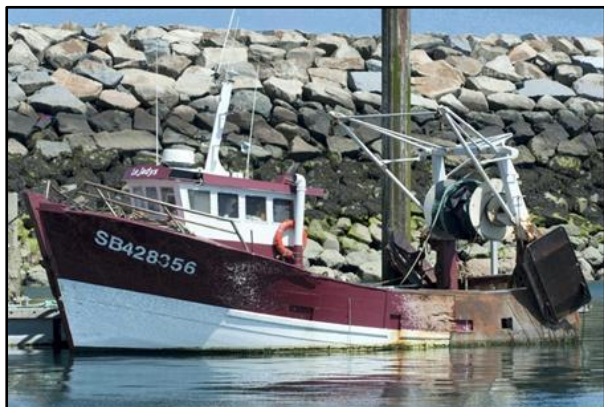
LE NAVIRE

Le chalutier *LE JADYS*, immatriculé SB 428356, a été construit en 1980 par les chantiers Coudin à Marennes (17).
