Rapport d'enquête simplifié

**NAUFRAGE DU CASEYEUR *LE PAPILU* LE 5 DÉCEMBRE 2013
AUX ABORDS DE SAINT-QUAY-PORTRIEUX (22)**

Rapport publié : septembre 2014

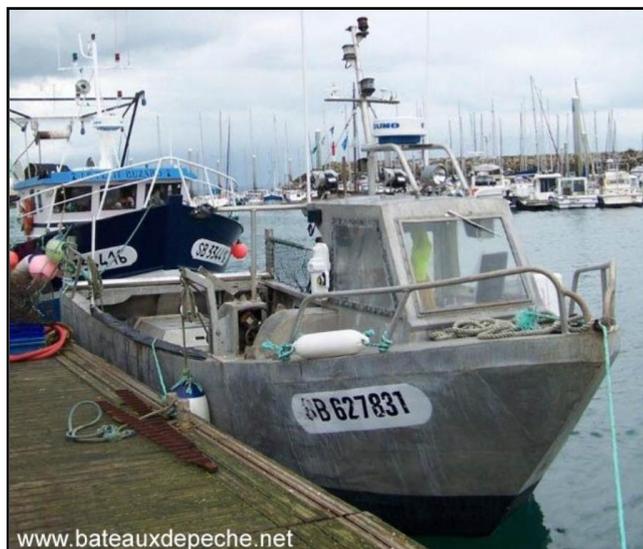
Le Navire :

Le navire de pêche *LE PAPILU*, immatriculé SB 627831, a été construit en 1985 par le chantier naval Auchard de Saint-Nicolas-de-la-Taille (76).

Coque en aluminium à fond plat, divisée en 3 compartiments de longueur respective :

Peak avant : 2,46 m ;
Maille vide : 4,50 m ;
Compartiment moteur : 2,00 m.

Seule la cloison entre le peak avant et la maille vide est étanche.

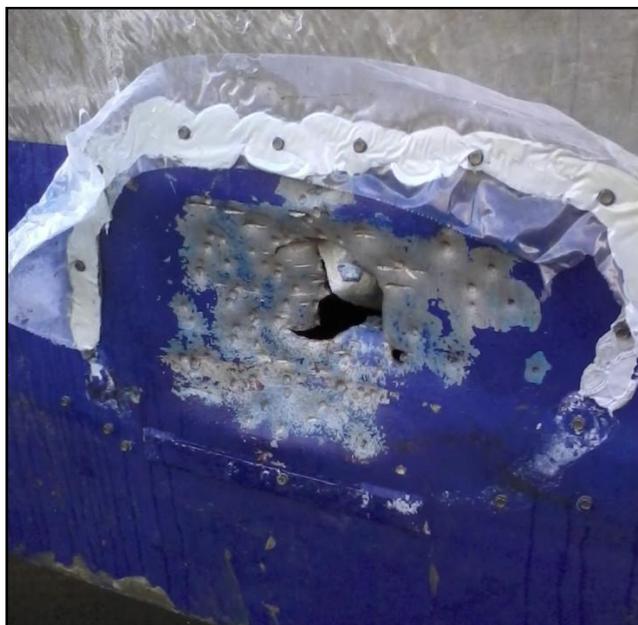
Le **12 décembre 2013**, les enquêteurs du BEAmer ont constaté deux perforations dont l'une plus importante de 12 cm de long sur 3 à 4 cm de large environ, et l'autre d'1 cm de diamètre sur le bordé tribord au-dessus de la ligne de flottaison (voir photo ci-dessous).

Plusieurs petits impacts circulaires et des traces d'éraflures sont visibles autour des perforations.

La manœuvre consistant à virer la filière a occasionné une gîte sur tribord favorisant l'entrée d'eau par la brèche située juste au-dessus de la ligne de flottaison sur le même bord.

La présence d'un nombre significatif d'impacts circulaires autour de la perforation reste inexplicquée.

Aucune trace de ragage n'a été constatée sur la coque alors que le navire faisait route à 12 nœuds au moment du choc.

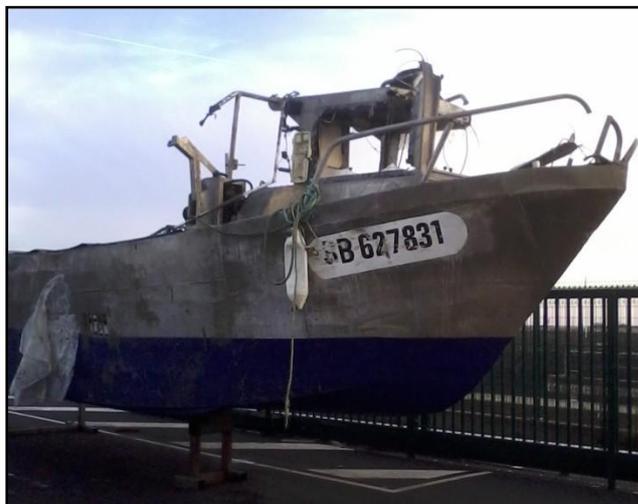
L'épave du *LE PAPILU* est déclassée et sera détruite.
